Erfaringer med tildekking av forurenset sjøbunn

Jens Laugesen, DNV GL og Espen Eek, NGI

Hva er hensikten med rapporten?

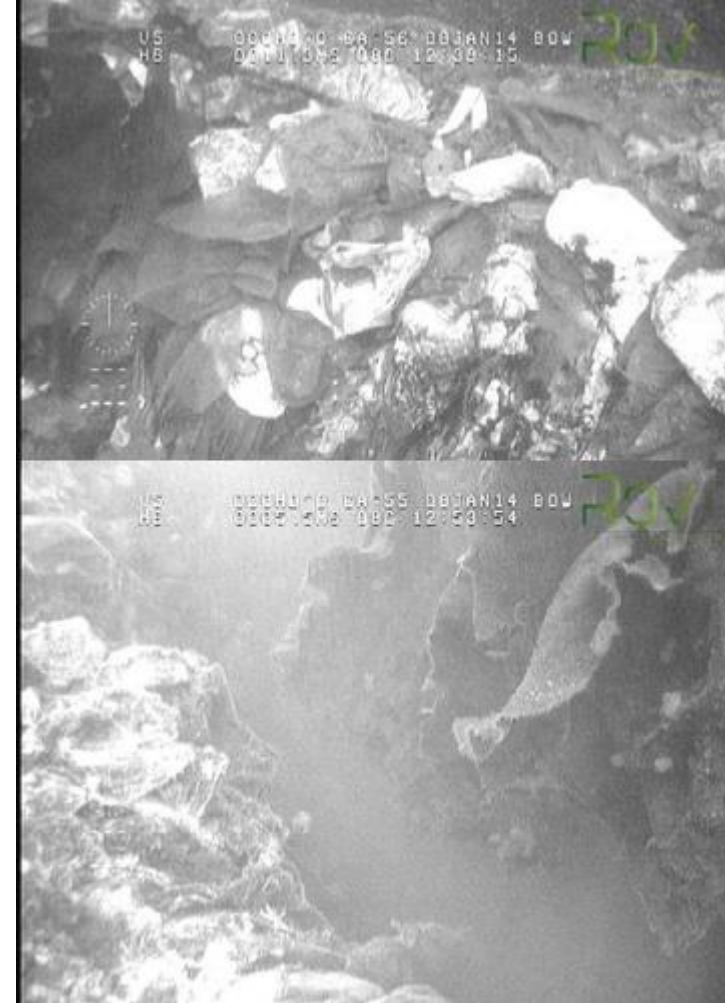
Tildekking av avfallsdeponi i Kollevågen

- I Kollevågen utenfor Bergen ble kommunalt avfall fylt i strandkanten og i sjø i perioden 1930-1975.
- I 2005 ble avfallet i sjøen dekket til med steinmasser (kornstørrelse: 0-32 mm) i et lag på 0,5 m etterfulgt av fiberduk og deretter erosjonssikring (kornstørrelse: 0-64 mm) i et lag på 0,3 m.
- Undersøkelser i 2012 og 2014 (NGI, 2014) viste imidlertid at det var skader på denne tildekkingen slik at avfallet igjen var eksponert på sjøbunnen flere steder
- Årsaken til dette er sannsynligvis at tildekkingen ikke hadde tilstrekkelig stabilitet i forhold til erosjon, skråningsstabilitet og/eller ujevne setninger i avfallet.

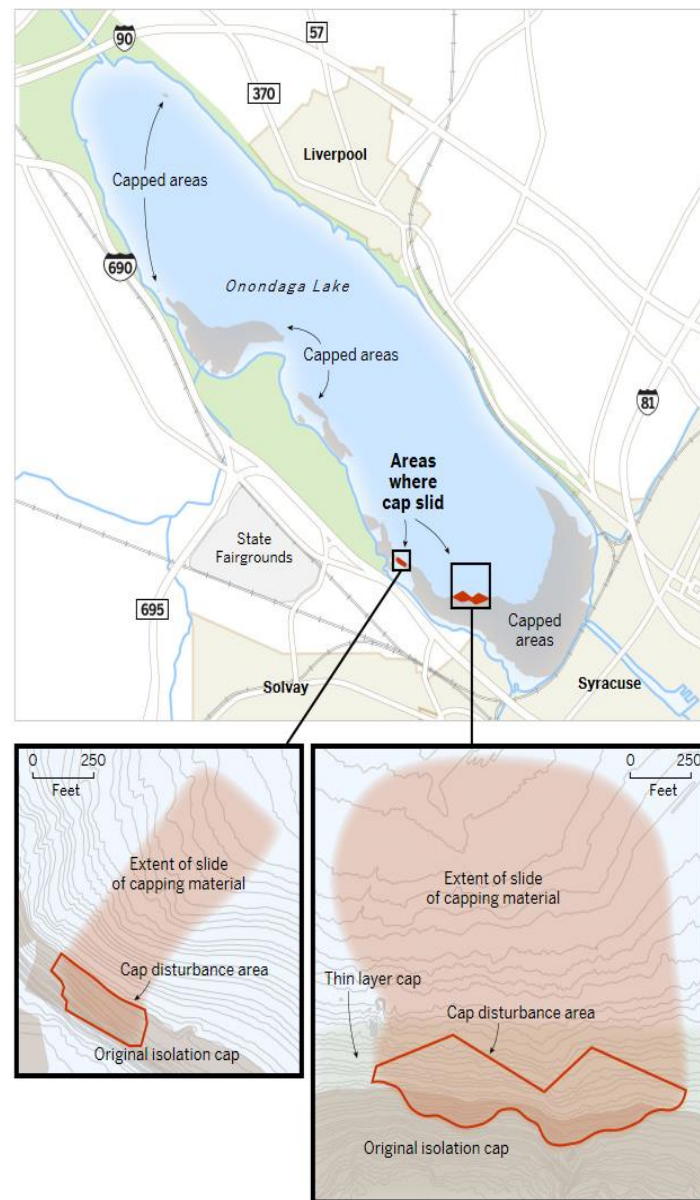
Onondaga Lake, USA

- I innsjøen Onondaga lake i New York state i USA ble det i 2010 – 2012 gjort sedimentopprydding med blant annet tildekking av 1,8 km² av bunnen i innsjøen.
- Tildekkingen hadde en tykkelse på 60 til 100 cm med sand og den inneholdt også et sjikt med aktivt kull. I perioden 2012 – 2015 skjedde tre ulike utglidninger i de bratteste delene av tildekkingsområdene, hvor helningen på bunnen var ca. 1:10.
- Dette førte til at forurenset sediment ble spredt til et område på i overkant av 100 000 m².
- Årsaken til utglidningene var at de stedlige sedimentene som lå under tildekkingen viste seg å være bløtere enn det som var kartlagt i forbindelse med prosjekteringen av tiltaket.

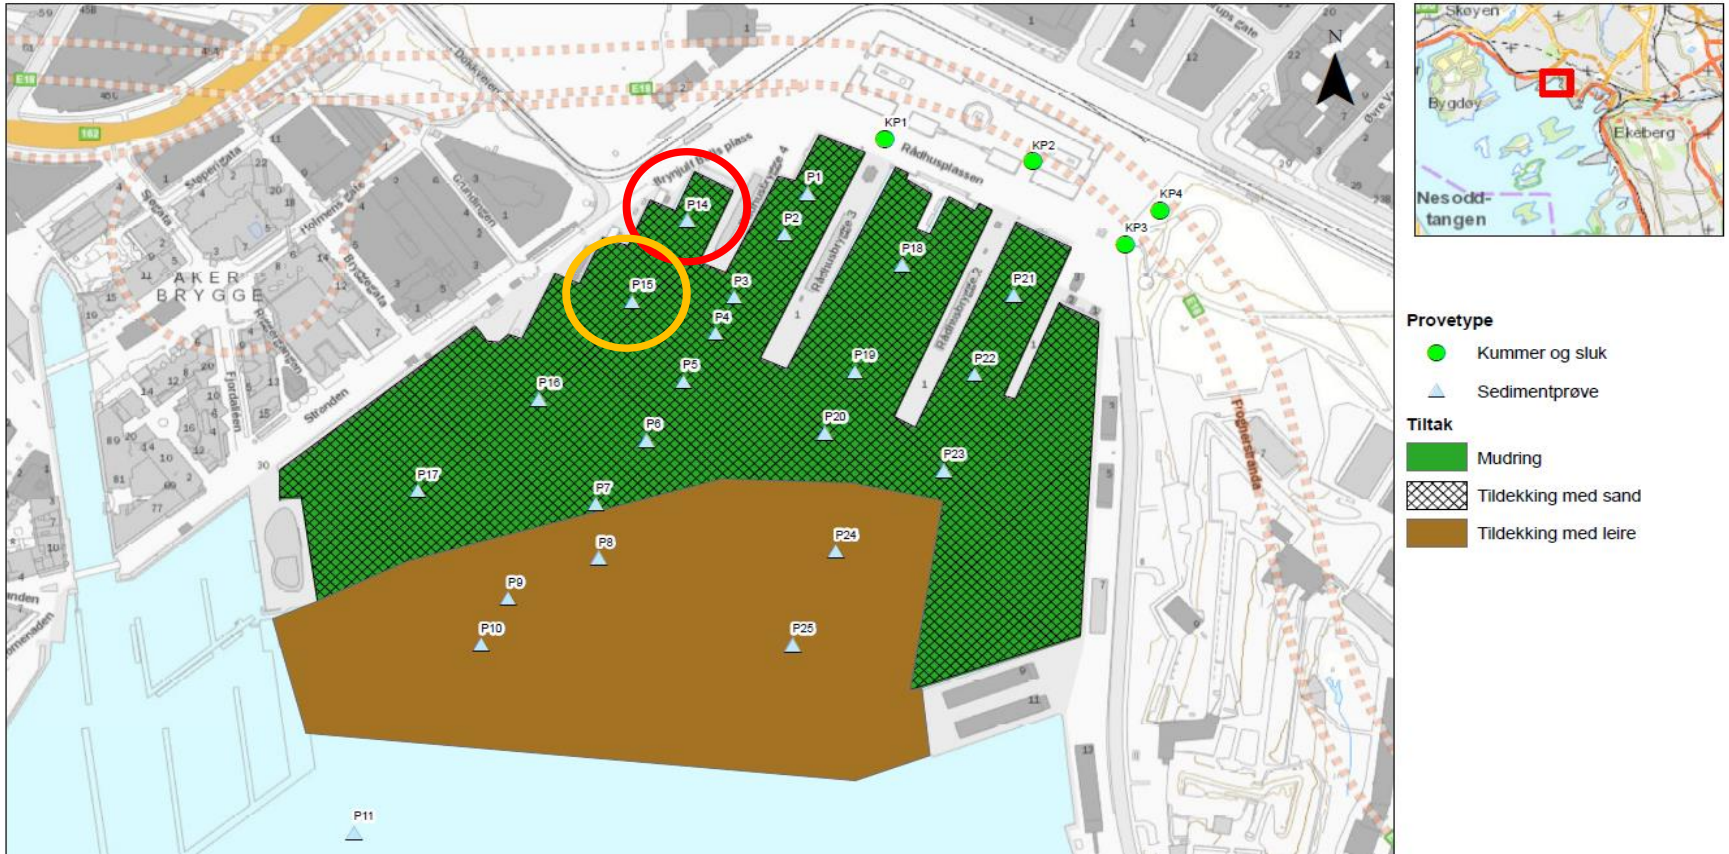
Eksempel erosjon: Pipervika Oslo havn

- Tildekkingsmassene (0 – 8 mm) var borte (rød sirkel)
- Påvirket av erosjon men med tildekking fortsatt på plass (oransje sirkel)
- Område utenfor hvor tildekkingen var intakt

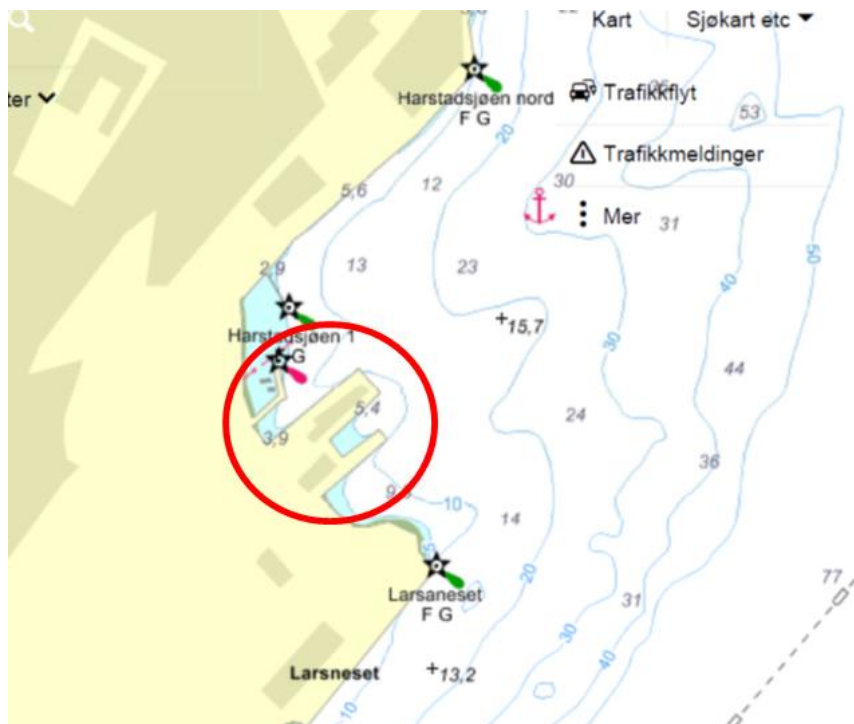
Eksempel erosjon: Harstad havn

Hurtigbåtkaia i Harstad havn (rød ring) hvor undersøkelserne indikerte at både tildekkingslag og erosjonssikring var borte på grunn av propellerrosjon.

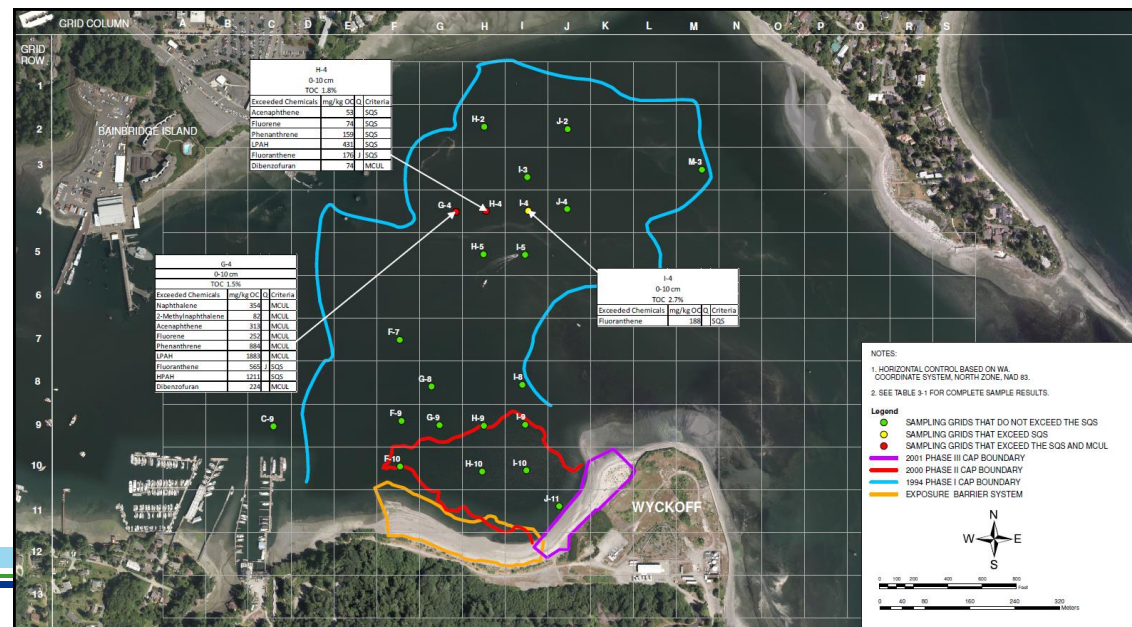
Hvordan oppfører tildekkingslaget seg over tid? Eksempel Wyckoff-Eagle Harbor, Washington, USA

- Et kreosot-forurenset område i Wyckoff-Eagle Harbor på 280 000 m² ble i 1994 dekket med 0,3 – 0,9 m sand
- Området overvåkes fremdeles og er rapportert til og med 17 år (1994 - 2011) etter tildekkingen.
- Kjerneprøver viste at tildekkingen i hele området bortsett fra i to punkter som lå der en ferge trafikkerte like over, var intakt og fremdeles isolerte forurensningen.
 - I området med fergetrafikk var tildekkingen sannsynligvis erodert bort og forurenset sediment eksponert.

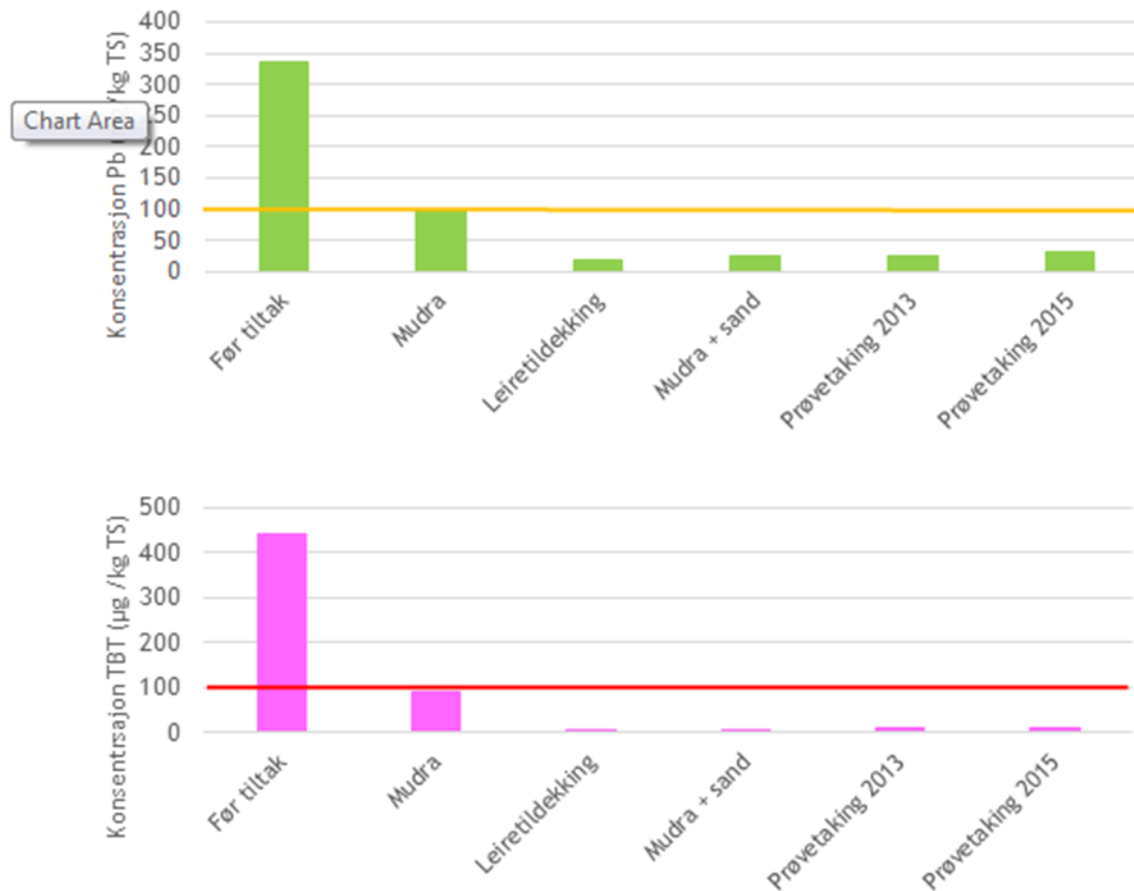
Eksempel Oslo havn

Mediankonsentrasjon av bly (øverst) og TBT (nederst) i overflatesediment i Bjørvika fra før tiltak (2005) og like etter mudring og like etter påfølgende tildekking, samt fra oppfølgende prøvetaking i 2013 og 2015.

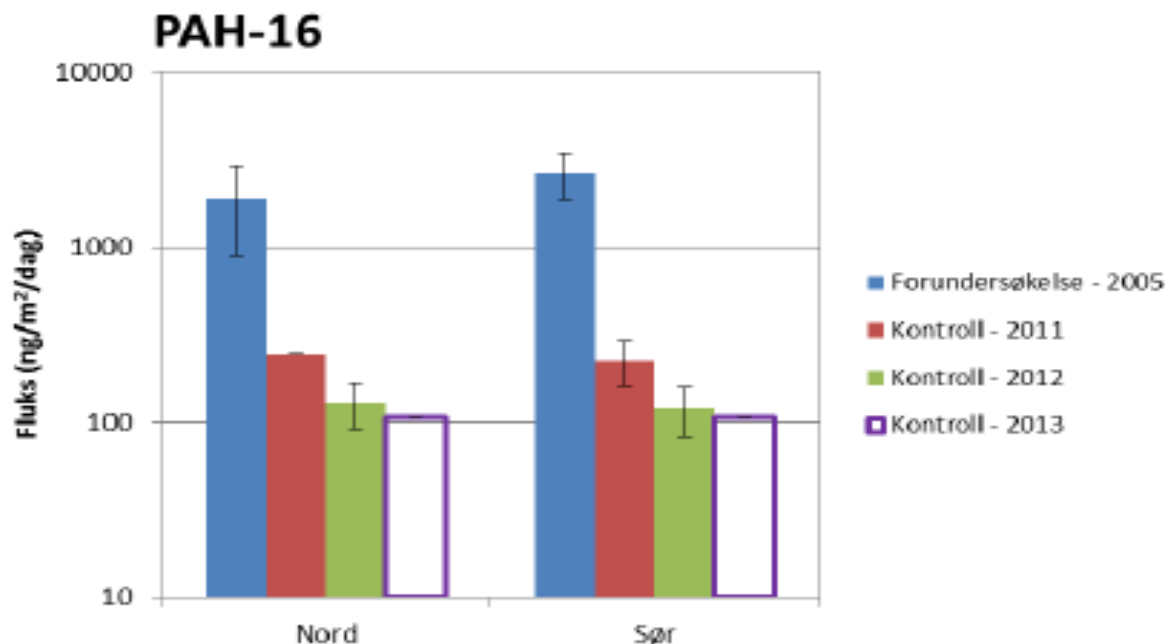
Feltdata vedrørende utlekking - Malmøykalven

Fluks av PAH-16 (ng/m²/dag, logaritmisk skala) målt før deponering i 2005 og etter tildekking av dypvannsdeponiet i 2011, 2012 og 2013. I 2013 ble ikke PAH påvist men deteksjonsgrensen er brukt i figuren.

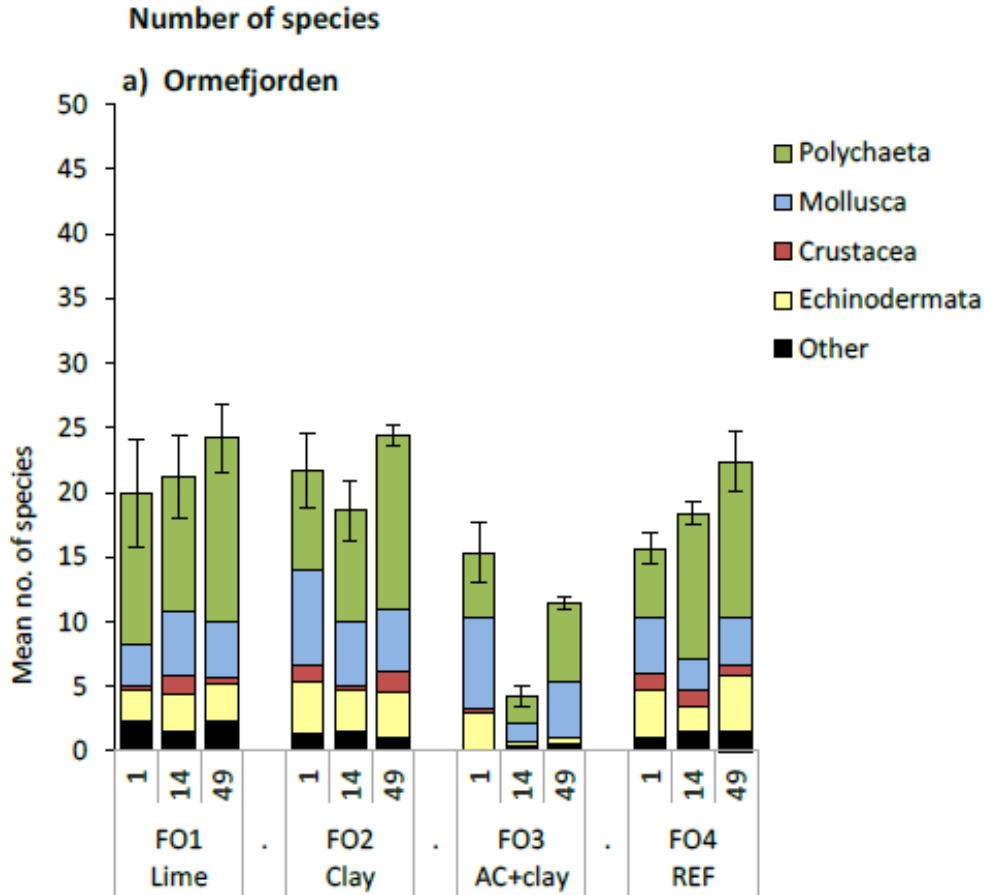
Effekt av AC på biota

- Negativ effekt av AC på biota ble funnet i felttestene i Opticap
- Også funnet i 20 % av gjennomgatte studier internasjonalt (Janssen and Beckingham, 2013)
- Tynntildekking gir likevel ikke utslettende effekt
- Betydningen av dette ved bruk på store områder bør vurderes
