Tilsyn med massefyllinger

Miljøringens temamøte 9.april 2025

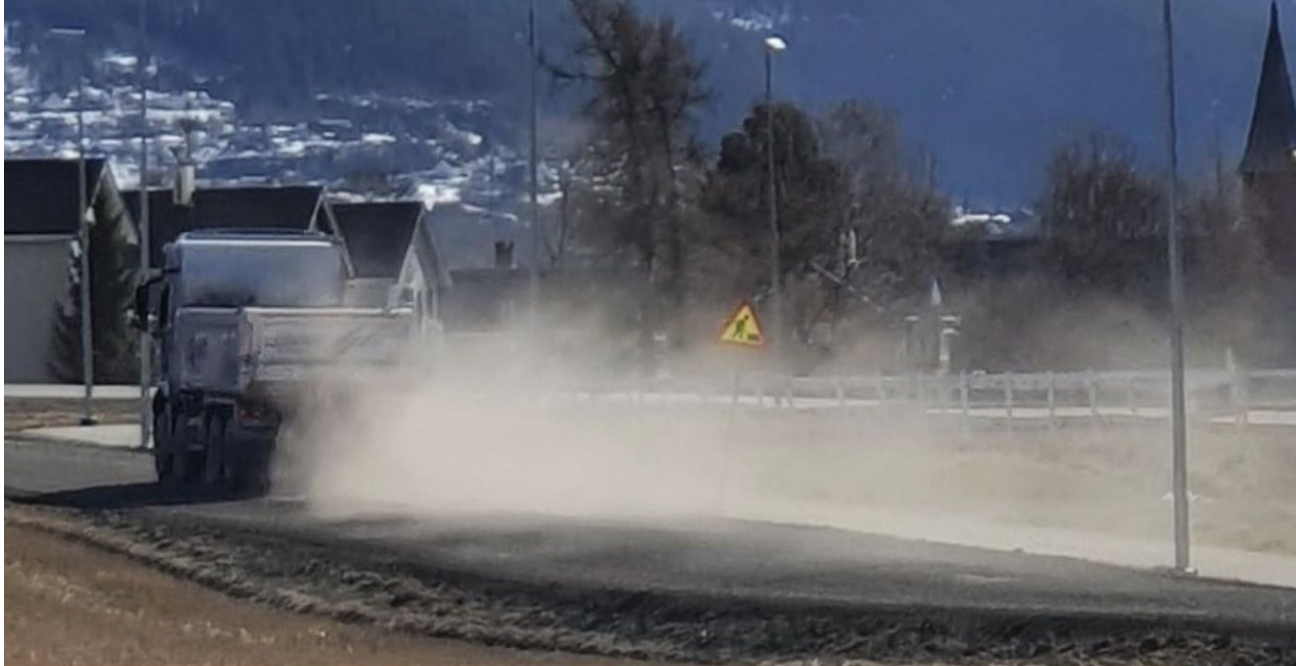
En beboer i Skjetleinvegen har klaget på manglende støvdemping i forbindelse med kjøring til deponi (Foto: privat)

Får knallhard kritikk for manglende støvdemping

Byggesakskontoret ber entreprenør snarest komme opp med en plan for støvdempende tiltak langs Skjetleinvegen.

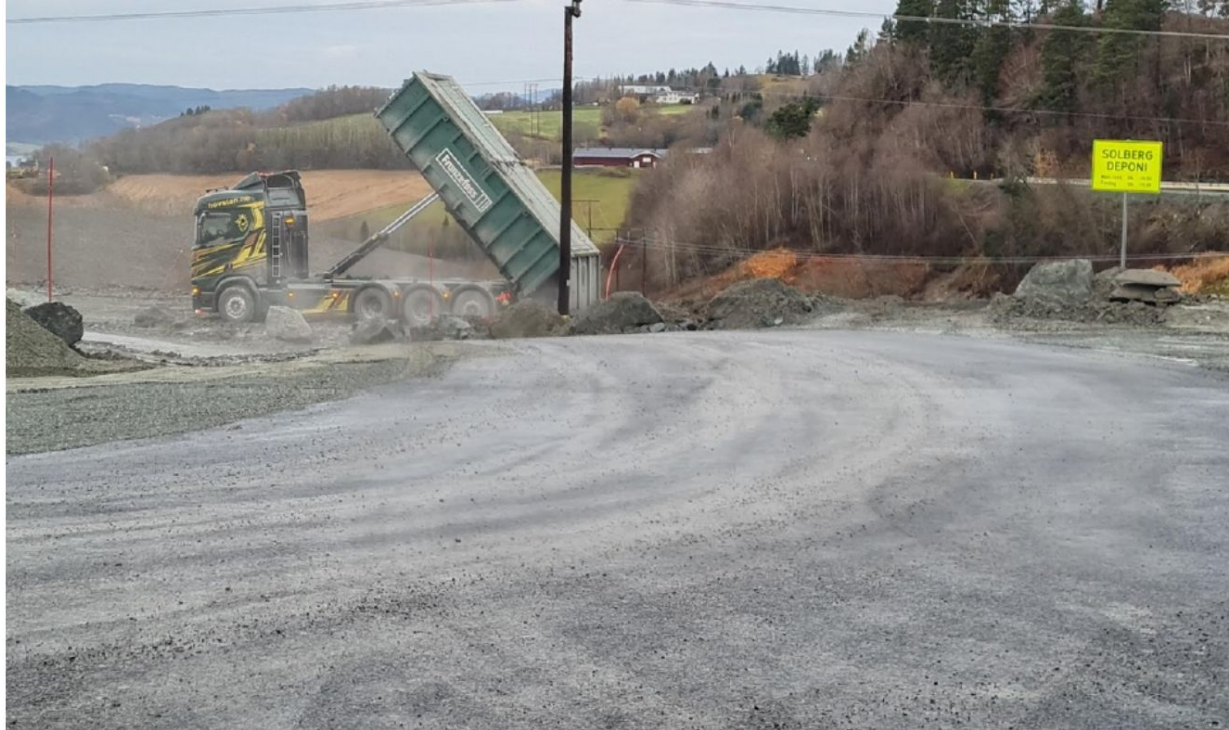
Byggesakskontoret sier det bør etableres en rampe slik at deponiet kan drives med ren og skitten sone. (Fra befaringsrapporten)

Kommunen vil ha bedre renhold ved Solberg deponi

Skal ha gjennomført en befaringsrapport etter bekymringsmeldinger om tilgrising av Ringvålvegen.

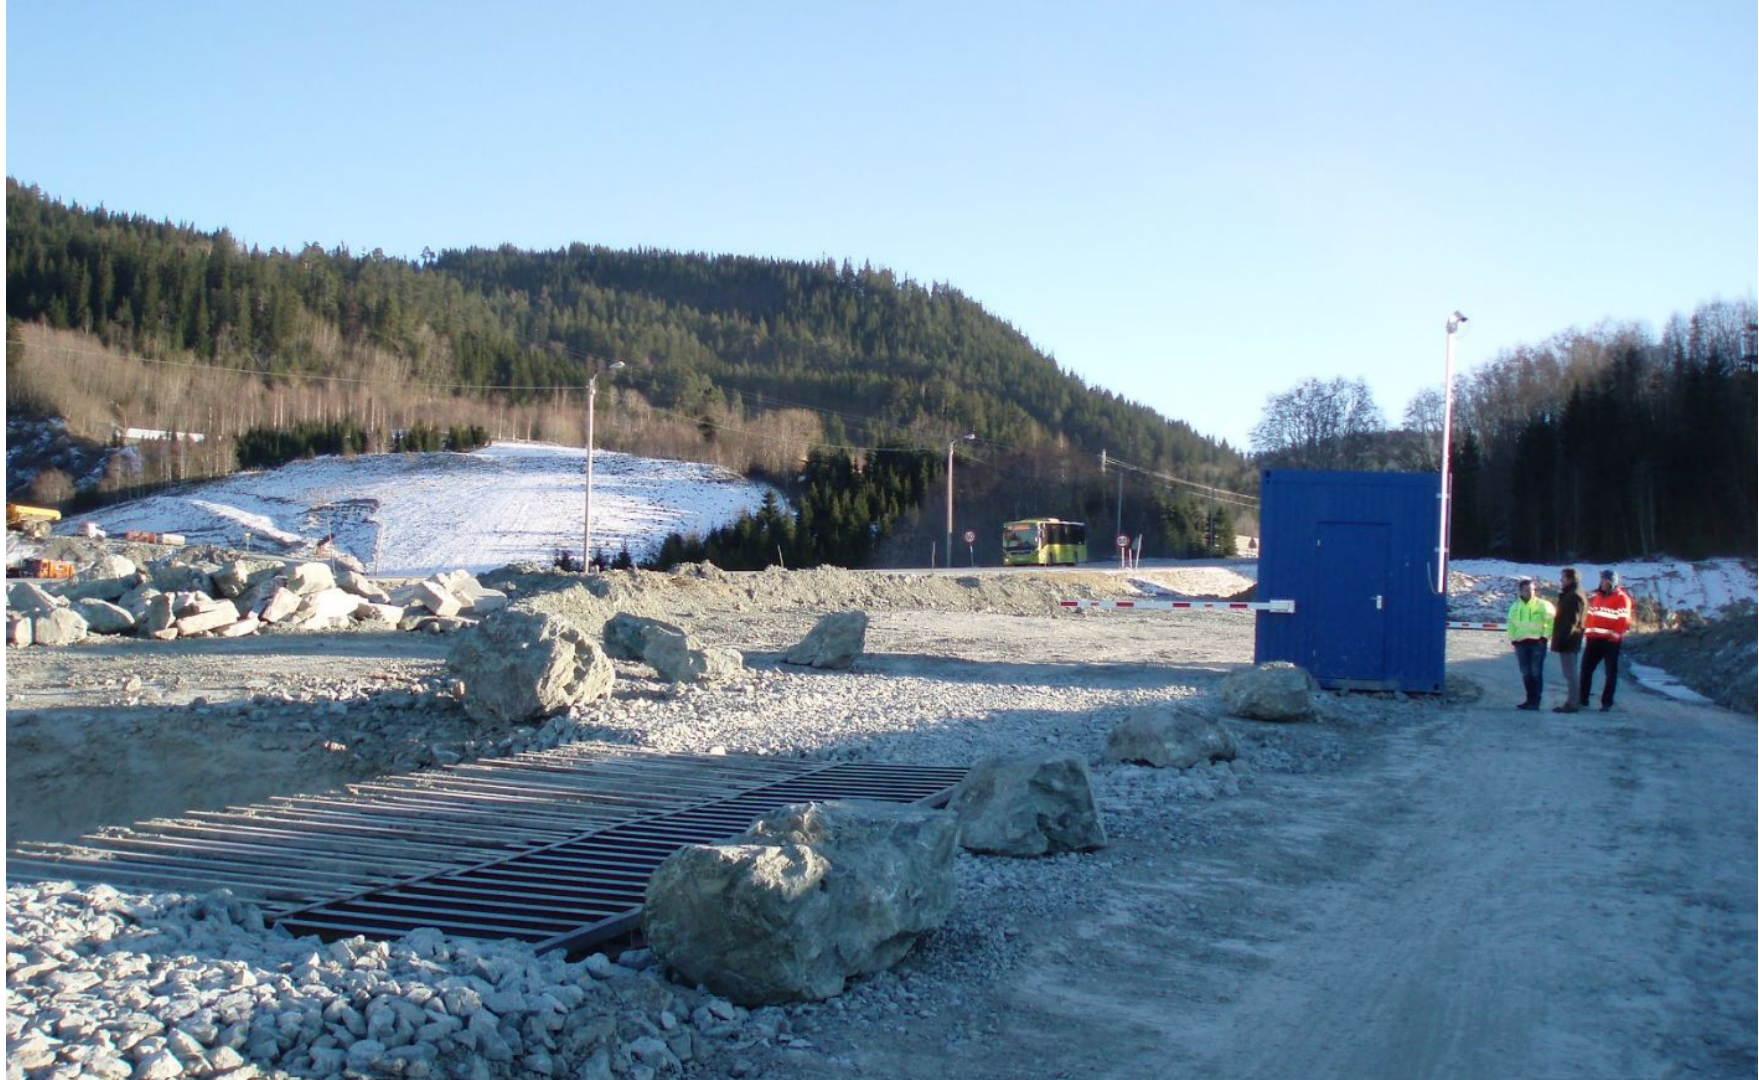
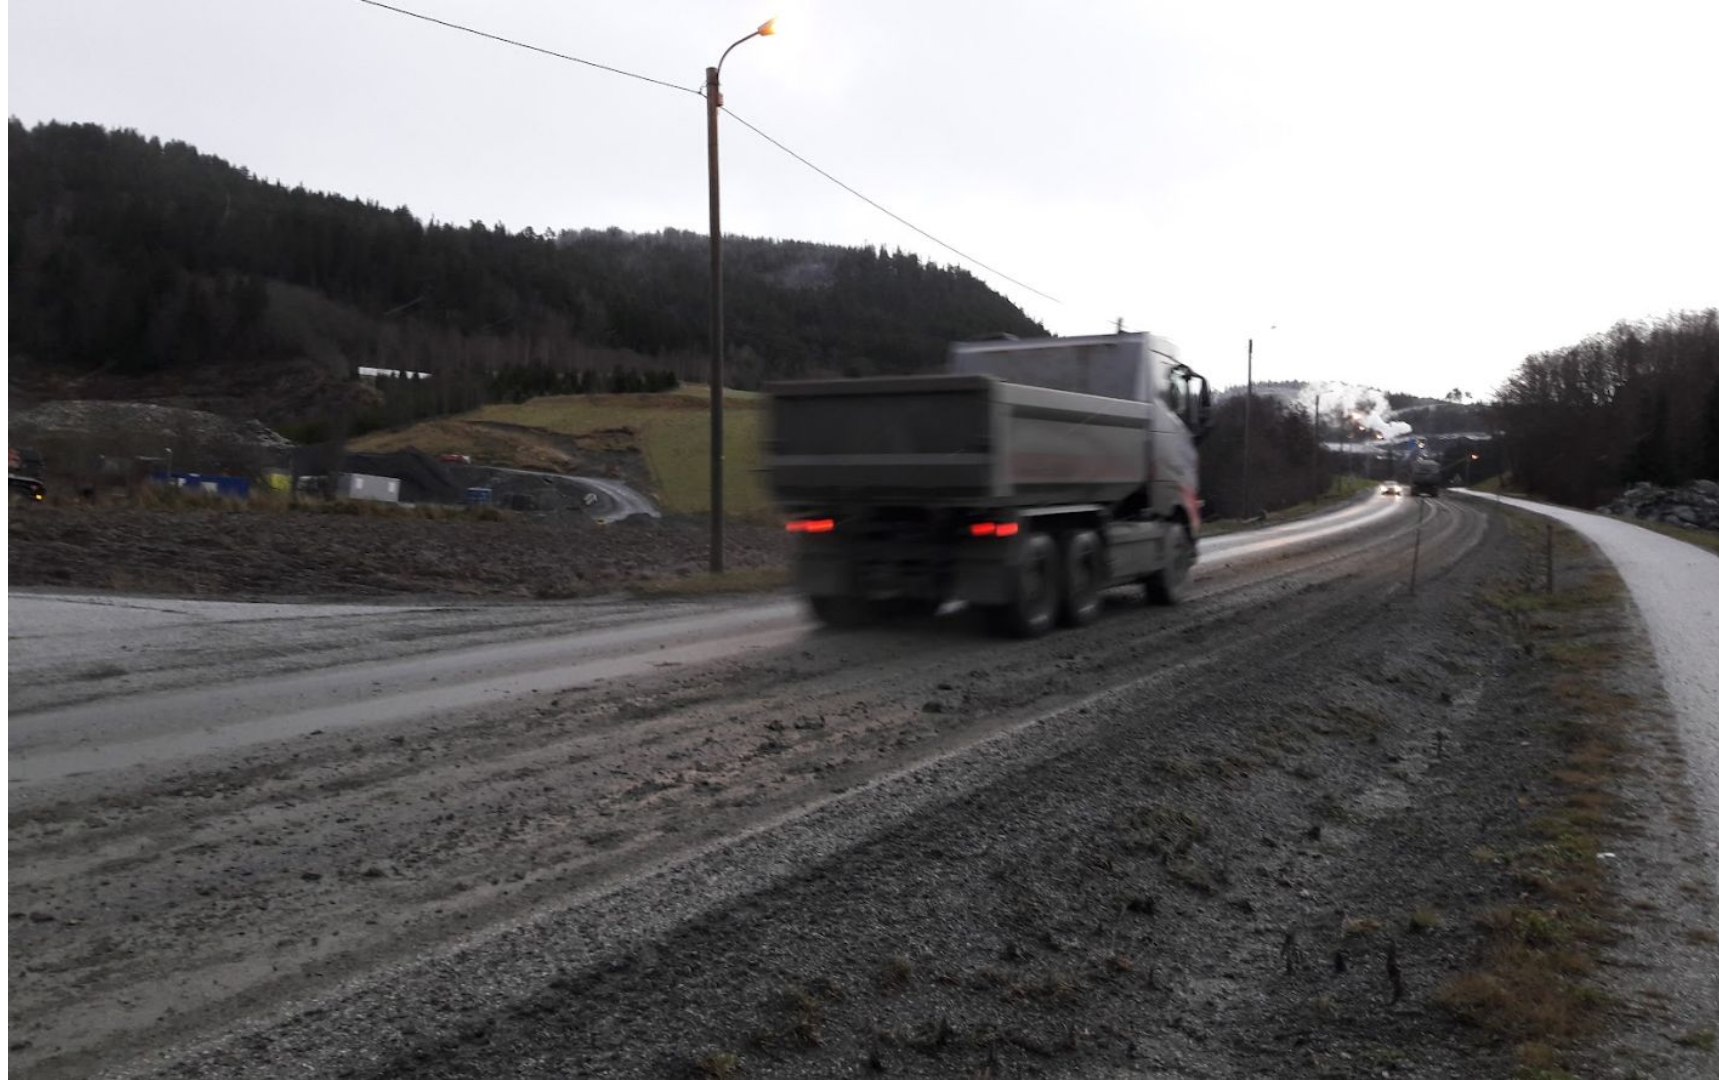
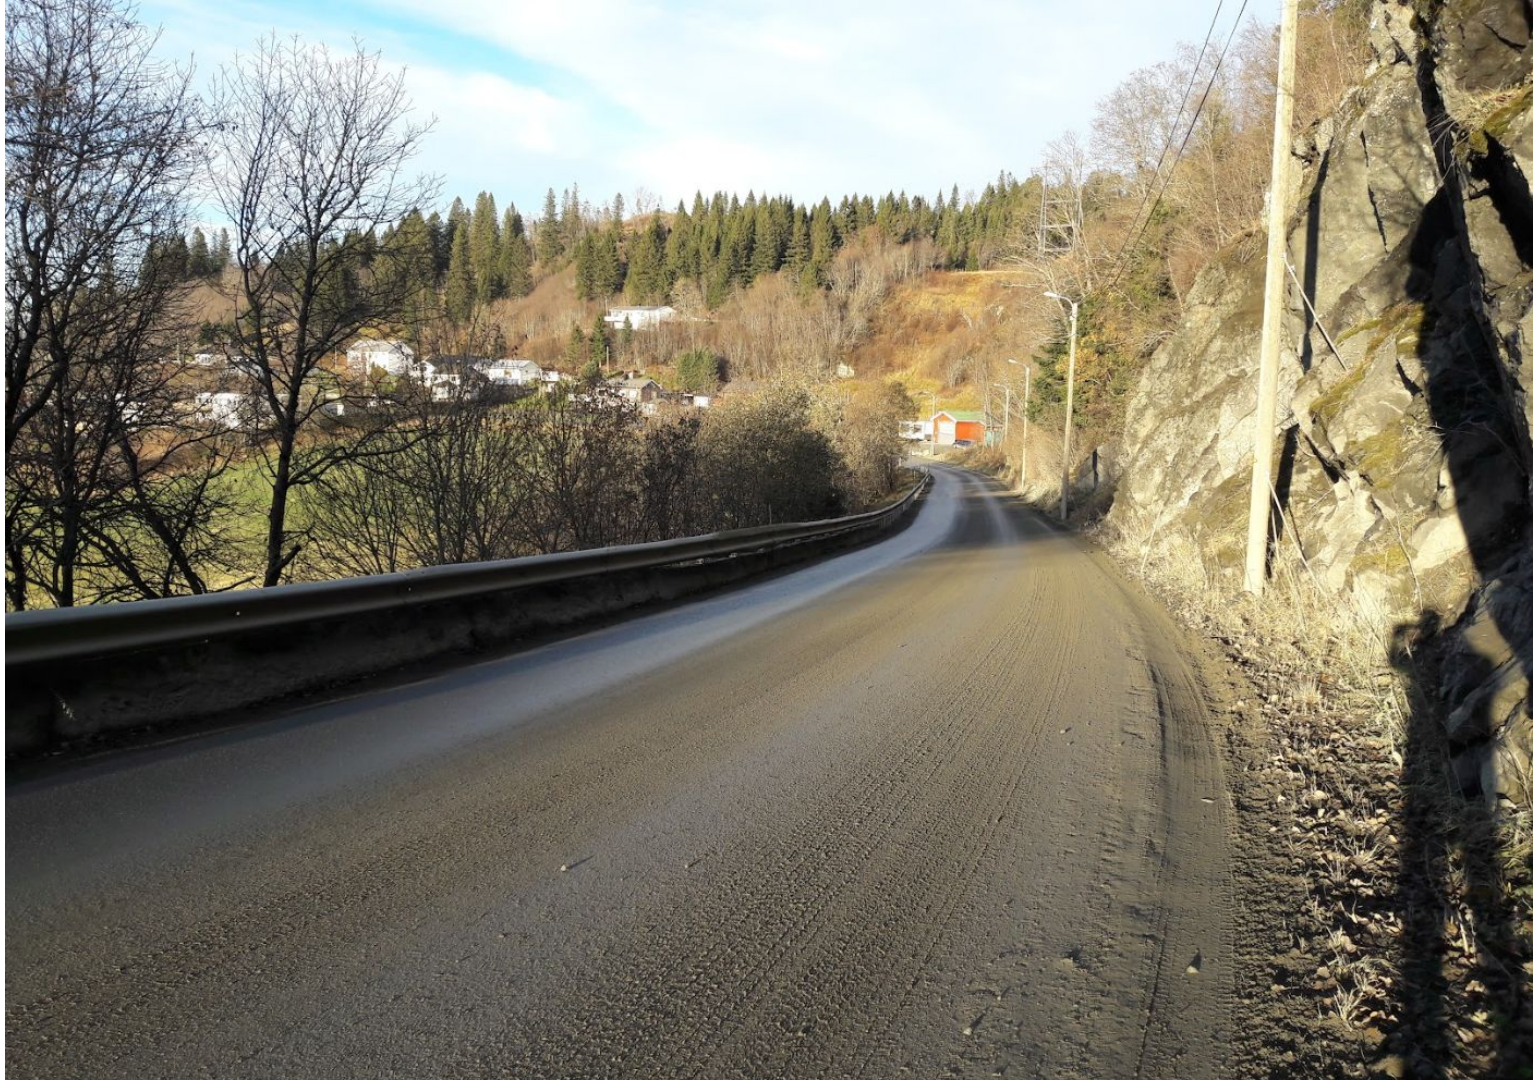
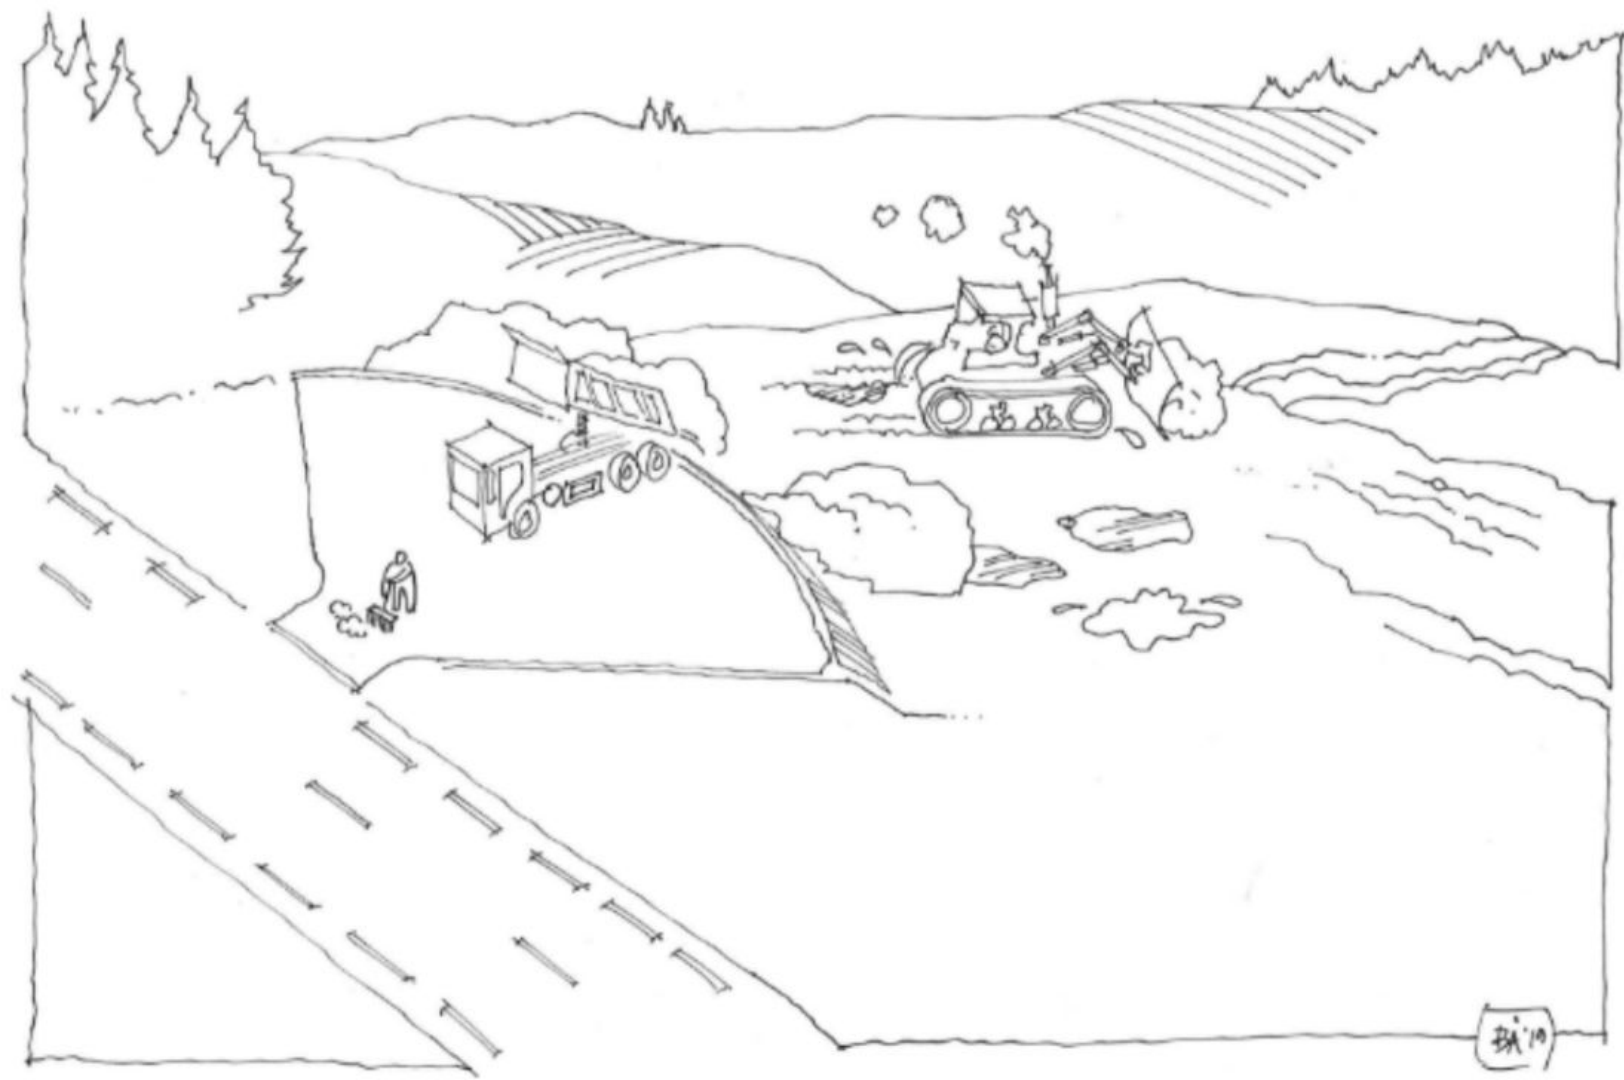
Det ligger fortsatt betydelige mengder «fremmedelementer» på deponiområdene. I skråningen mellom deponi 2 og Ramdalsbekken ble det registrert plastdeler, betongdeler, melkespann, jernskrap med mer. På deponi 1 som skal tilbakeføres til dyrka jord ble det registrert flak med asfalt, betong og teglstein. Samlekum nederst på deponi 2 ligger for høyt i forhold til terrenget omkring. Det medfører at det vil danne seg en dam rundt kummen med fare for at den oppbygde kanten nedenfor kollapser og at overflatevann renner forbi. Dette vil igjen medføre erosjon. Terrenget rundt kummen må bearbeides for å sikre at overflatevannet renner inn i kummen.

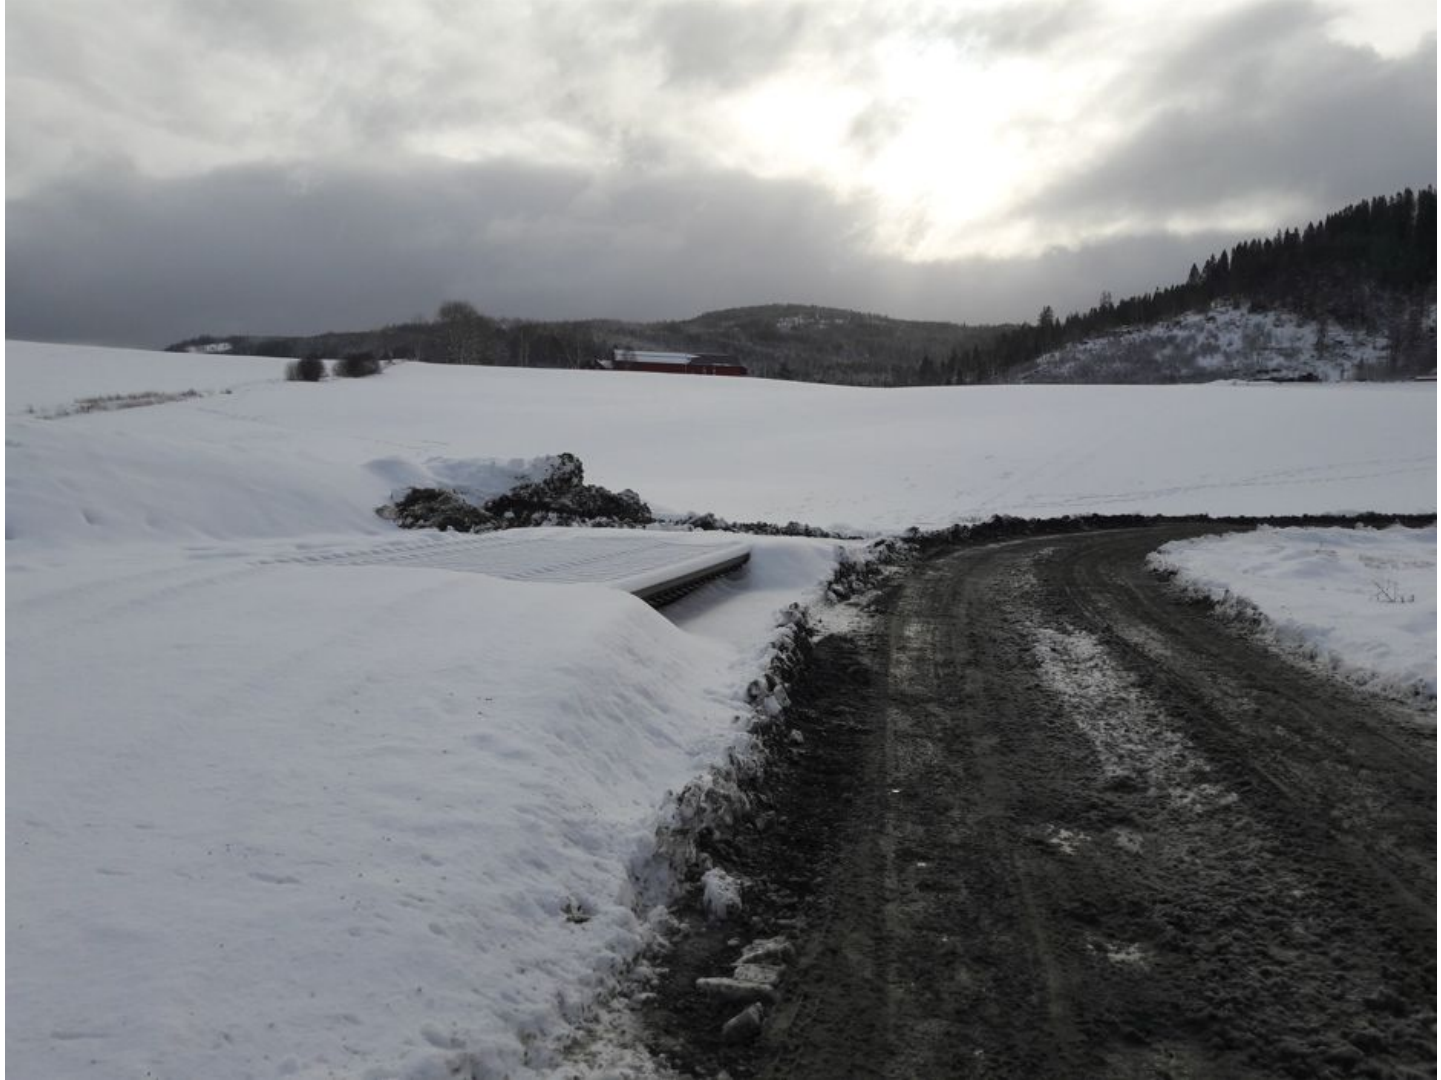
Det er opplyst at ulovlig deponert betong og tegl ligger i strenger med bredde opptil 4 meter opptil 5 meter under ferdig terreng. Byggesakskontoret vurderer oppgraving og fjerning av betong og tegl som uheldig med tanke på jordas produksjonsevne. Dette på grunn av fare for blanding av ulike jordkvaliteter og fare for pakkeskader. Vi har derfor kommet til at det ikke er aktuelt å kreve å kreve tilbakeføring.

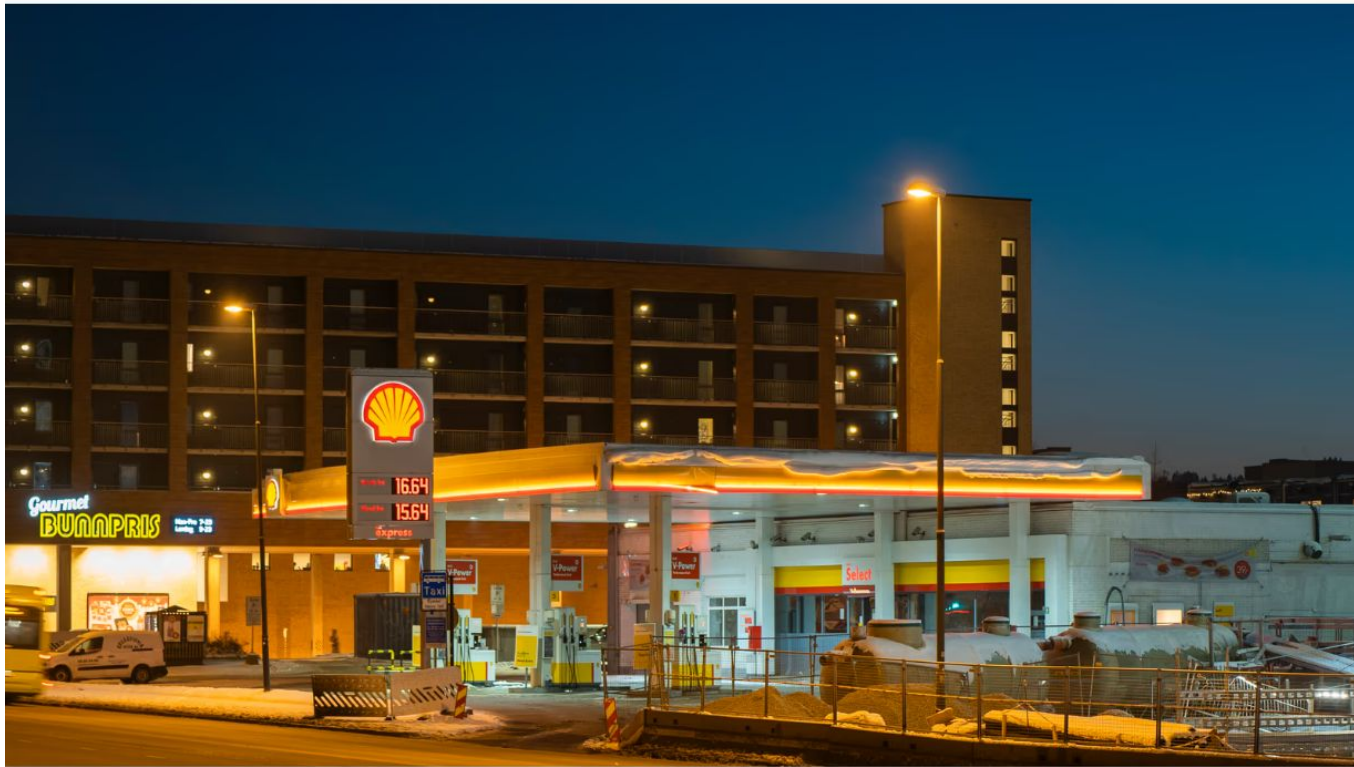
Shelltomta

Bensinstasjon er revet og det er oppført nytt bygg for St. Olav Hospital.

Ifølge Ramlo Sandtak ble mottak av masser stoppet fordi det luktet bensin på deponiområdet.

Det er ifølge Adresseavisen kjørt bort 45 000 tonn forurensede masser.

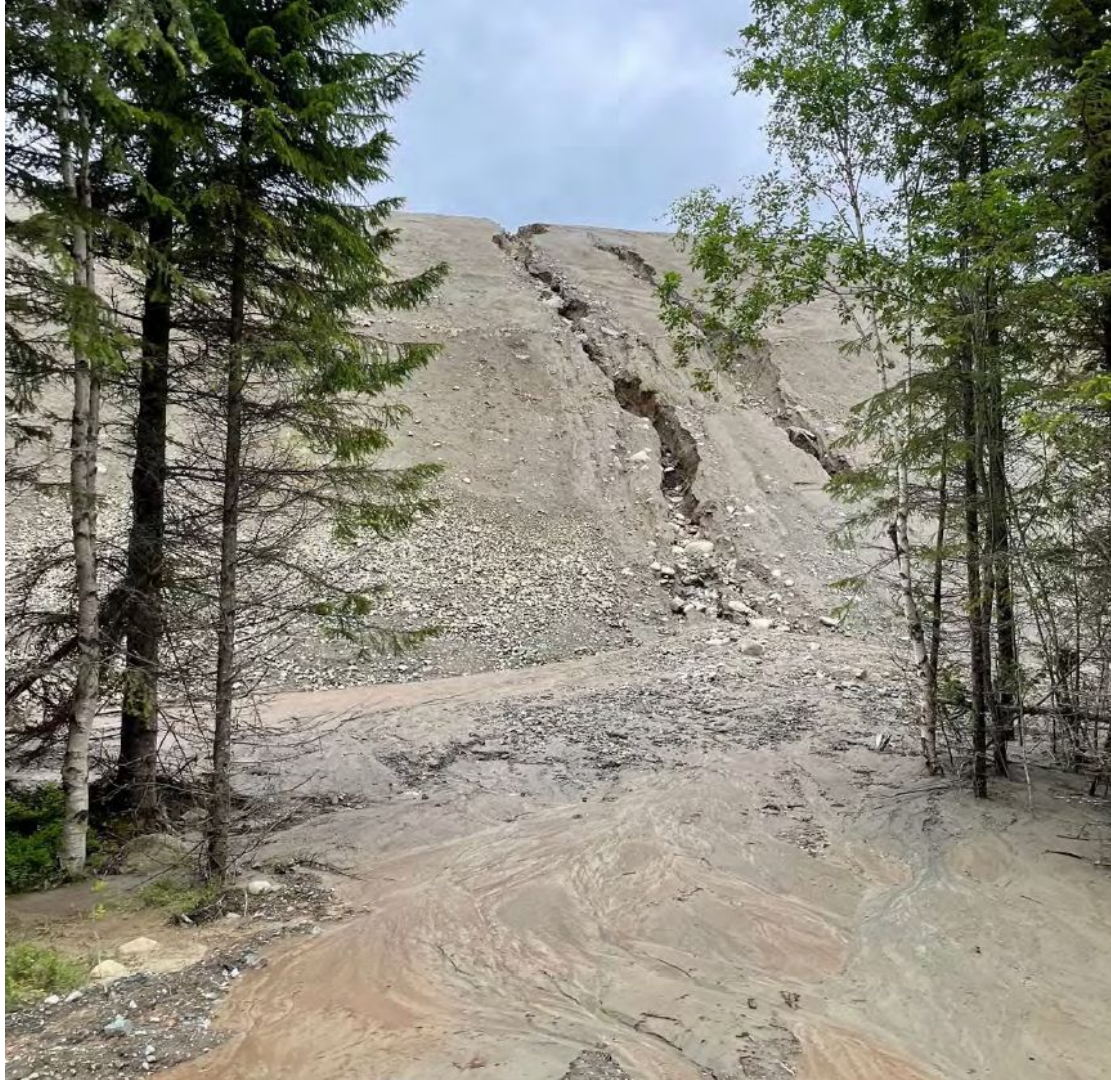
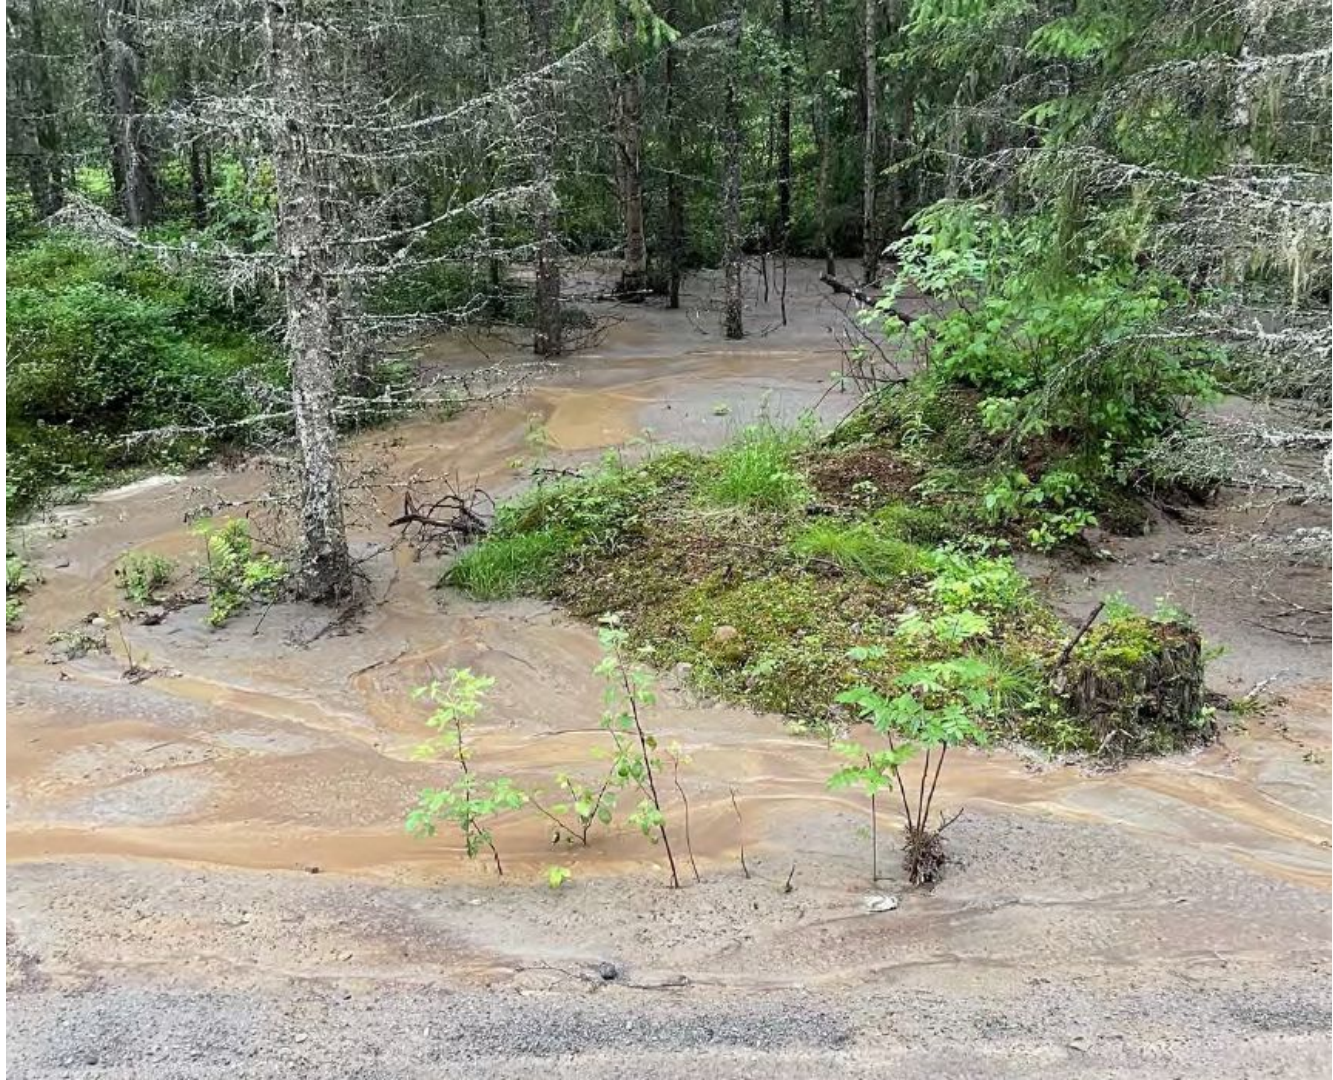
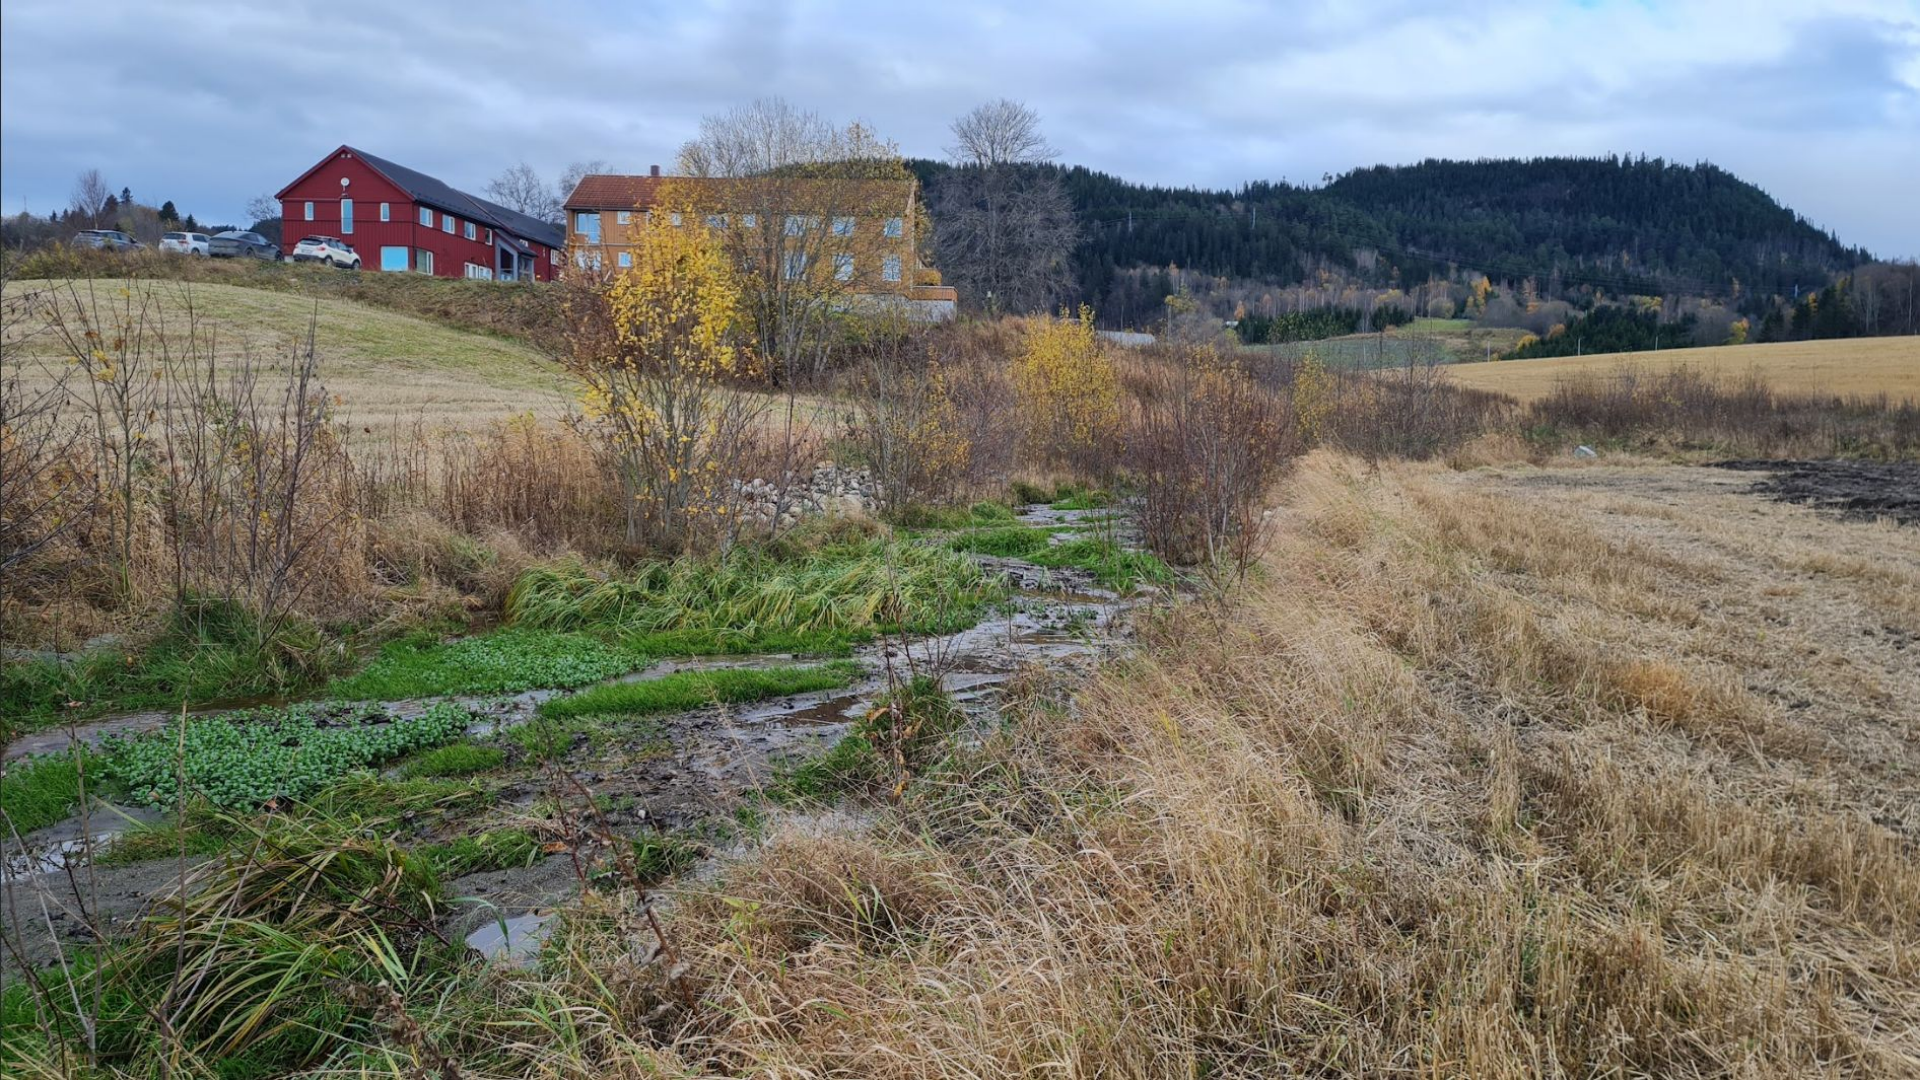
Furuhaugen i Klæbu

- Det er fylt for bratt, noe som har medført erosjon og tilslamming av skogen nedenfor deponiet
- Utvidelse av deponiet ble stoppet av hensyn til naturen, bekk sør for deponiet er viktig gytebekk for Nidelvørreten
- Det har vært svært høye verdier av nikkel i vannprøvene, kilden er ikke kjent
