Tildekking av kreosotforurenset sediment i Hommelvikbukta

Temamøte Miljøringen, 17. mars 2022

Erling Ytterås
Multiconsult Norge AS

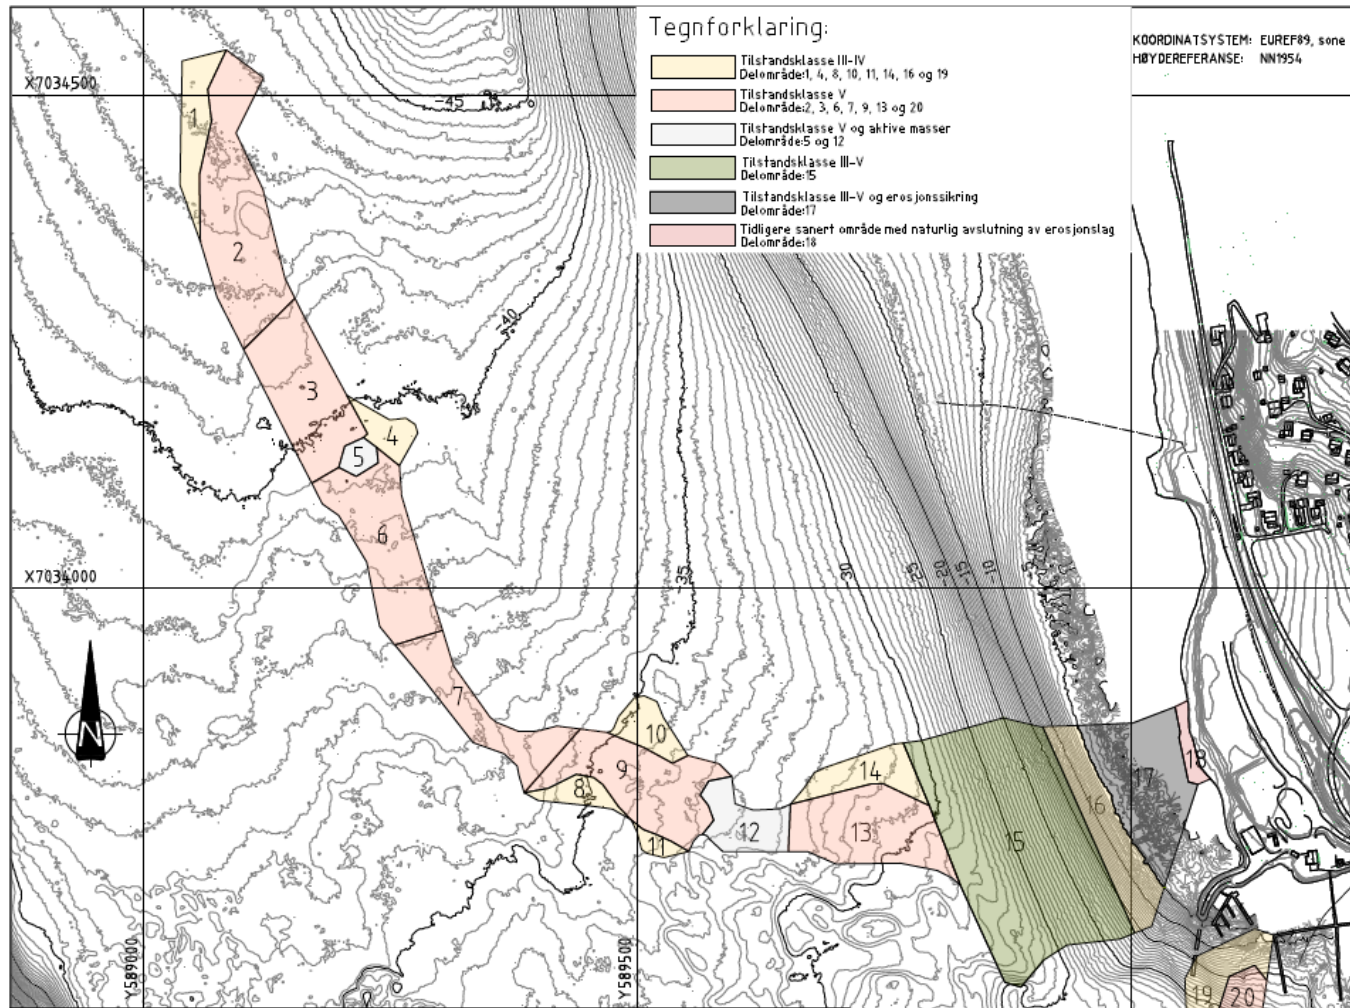
Oversiktskart delområder

- Tilstandsklasse III-IV
Delområder: 4, 8, 10, 11, 14, 16 og 19
- Tilstandsklasse V
Delområder: 2, 3, 6, 7, 9, 13 og 20
- Tilstandsklasse V og aktive masser
Delområde: 5 og 12
- Tilstandsklasse III-V
Delområde: 15
- Tilstandsklasse III-V og erosjonssikring
Delområde: 17
- Tidligere sanert område med naturlig avslutning av erosjonstag
Delområde: 18

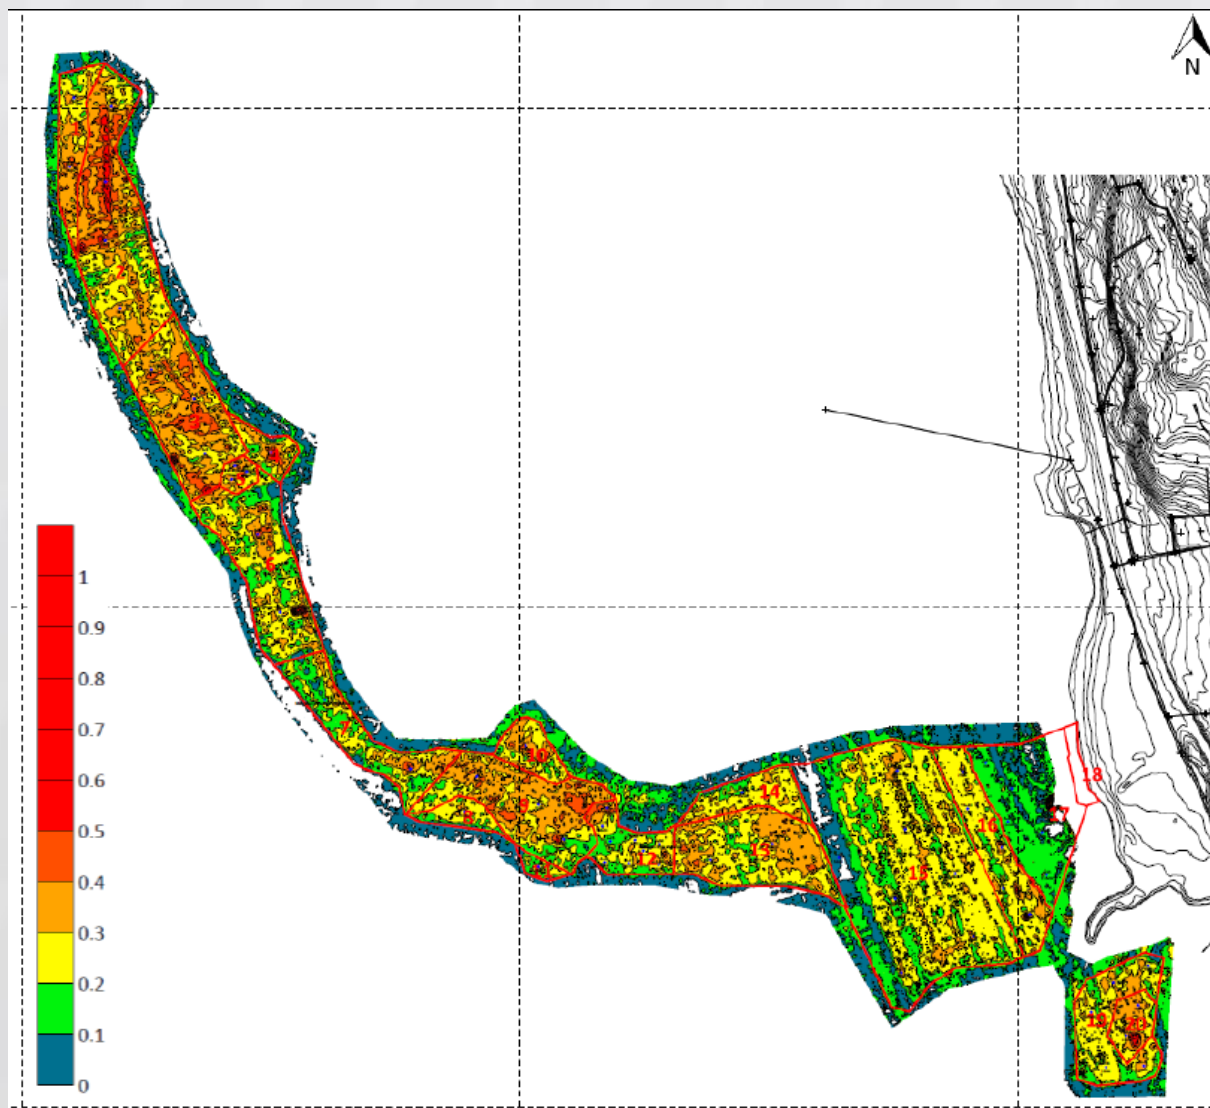
Etterkontroll – dybdemåling (Seascan)

Resultat etter utført kontroll av tildekkingslag etter ferdigstillelse, 2. og 3. februar 2021- Klassifisert etter M-608.

● Tilstandsklasse II

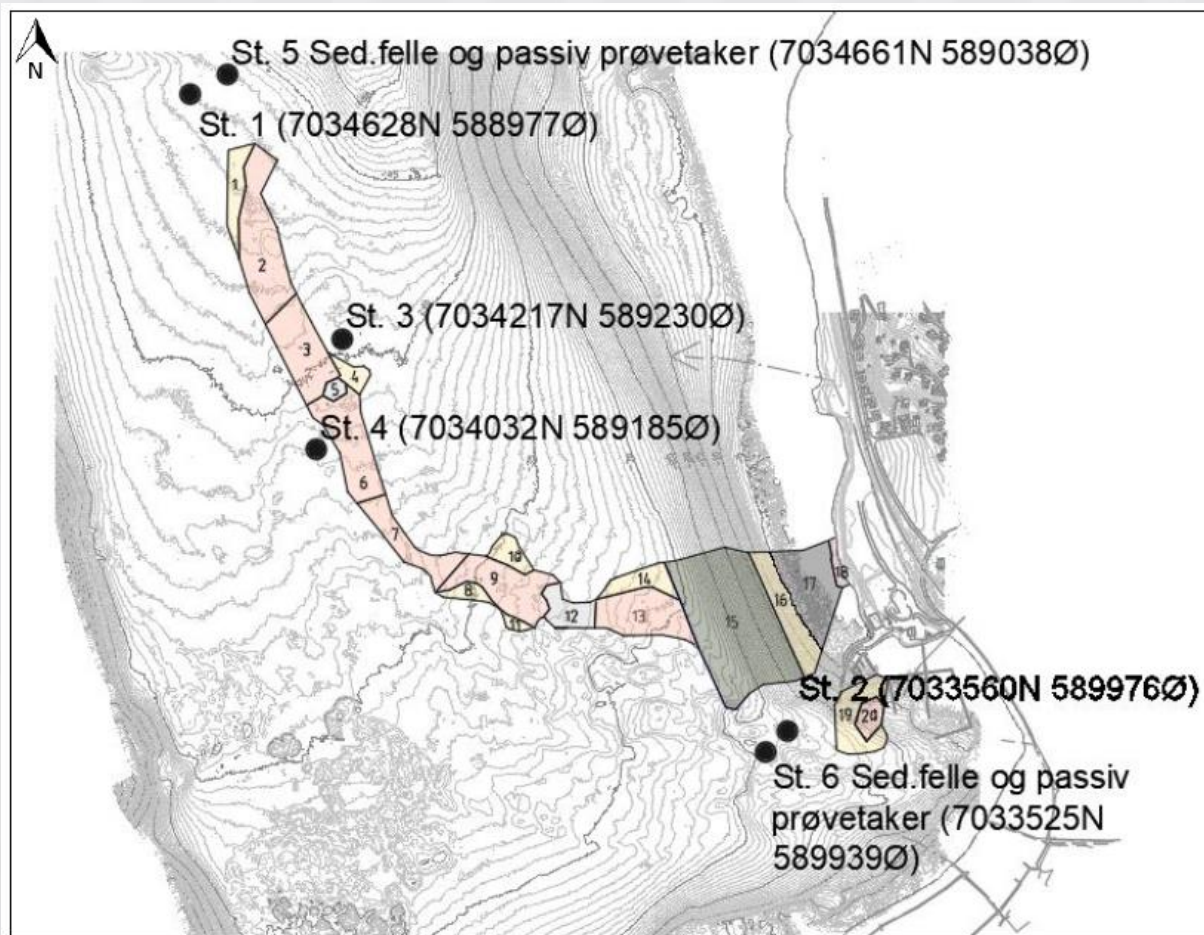
Figur 12 Plassering av stasjoner for måling av turbiditet (stasjon 1 til 4) og stasjoner med sedimentfeller og passive prøvetakere (stasjon 5 og 6), august 2020. Stasjon 3 og 4 var mobile, mens øvrige stasjoner var stasjonære.
