RISSA BILOPPHUGGERI

Kartlegging av forurensning ved bruk av geofysikk

Miljøringens temamøte 17. Mars 2014

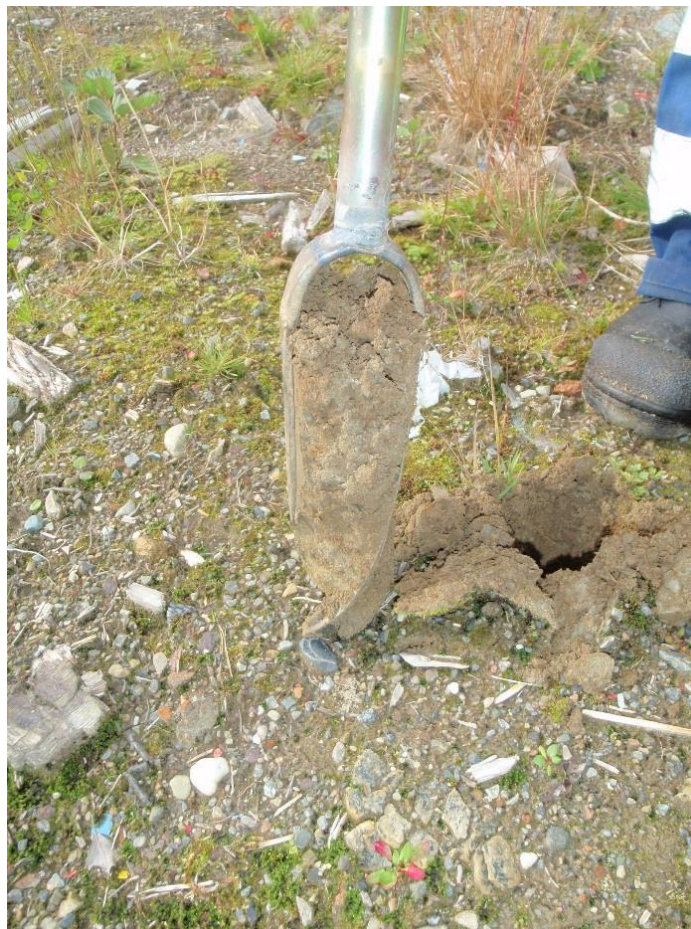
Overflateprøvetaking

Risa biopluggeri		
Prøvepunkter overflateprøver (0-0.2 m)	Prosjekt nr 20130555	Oppdr 0-1
Klassifisering i henhold til MILjødirektivet (SIS-ansvar) og Biorisk.	Utført KEK	Dato 2013-11-21
	Ansvarlig HMD	 
Direkte klassifisering og vid. uavhengige parametere:	Ansvarlig HMD

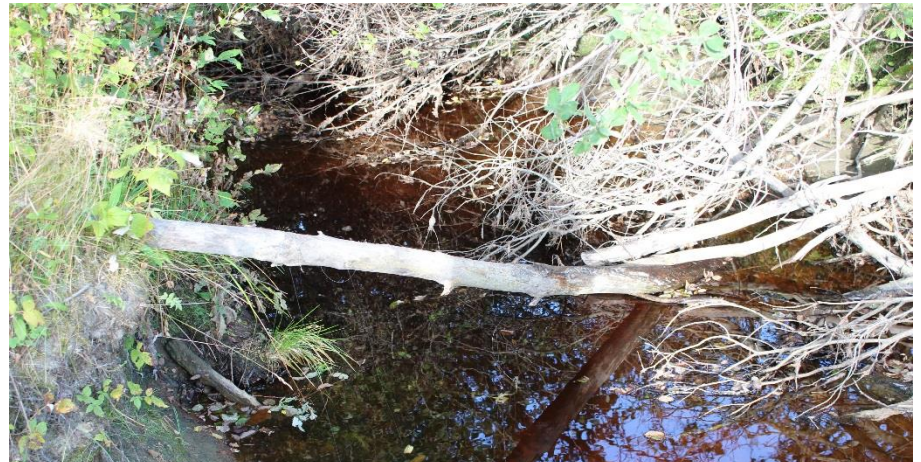
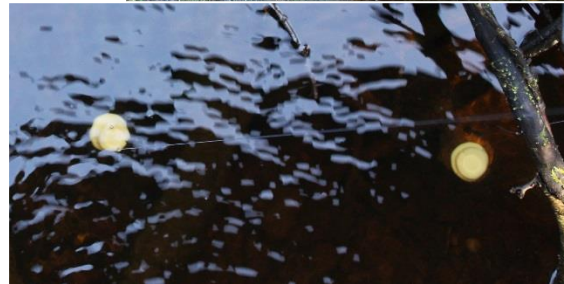
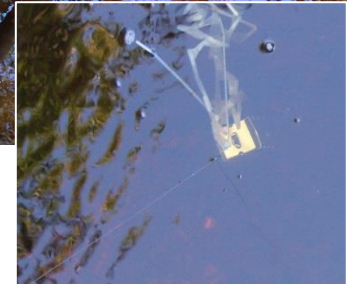
Prøvetaking i Holbekken

- Vannprøver (DOC)
 - pH, temp, ledn.evne
- Sedimentprøver (tungmetaller, PAH, PCB, olje, BTEX)
- Passive prøvetakere
 - SPMD (olje)
 - DGT (tungmetaller)
 - POM (PAH og PCB)
