PFAS ved
Luftforsvarets
brannøvingsfelt

Status
Tiltak

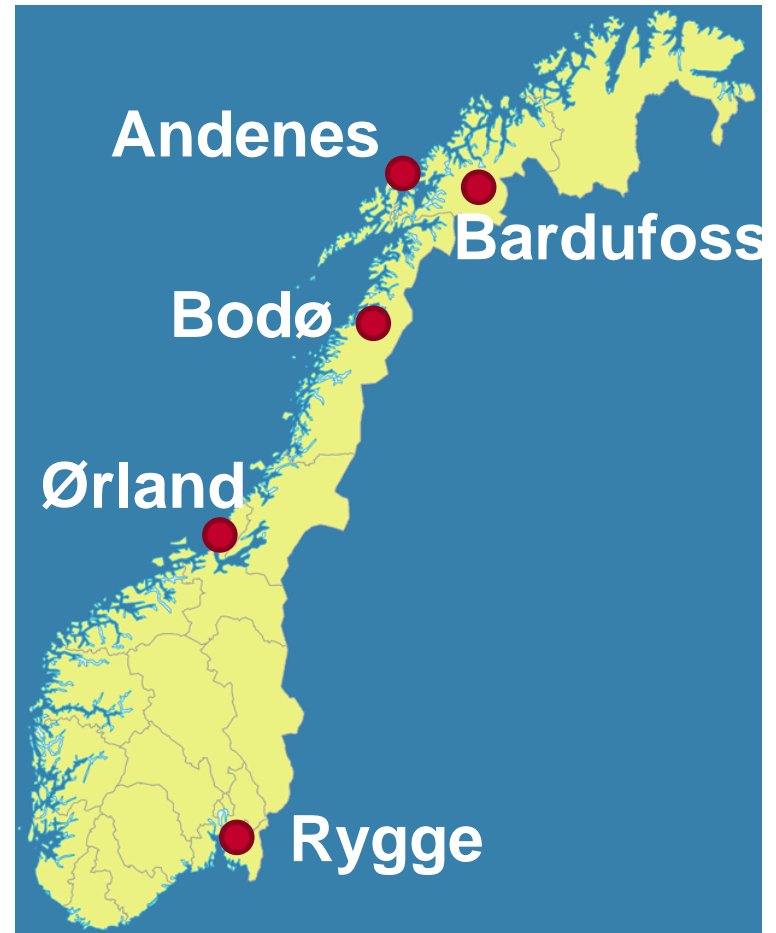
Kartlegging

- Fase I (2012)
 - Innledende undersøkelser
 - Problemdefinering
 - Vurdere behov og evt igangsette tiltak
- Fase II (2013)
 - Oppfølgende prøvetaking
 - Overvåking
 - Oppfølging av tiltak

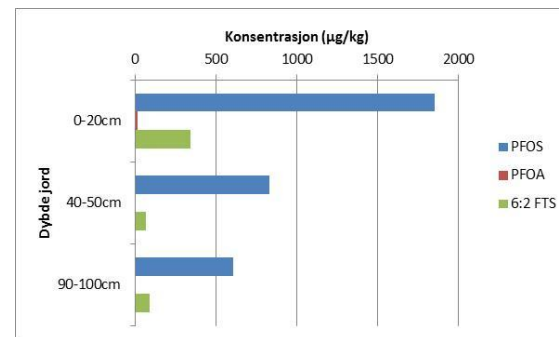
Jordprofil Andøya

Jord: PFAS 2,4-3,8mg/kg nærmest plattform

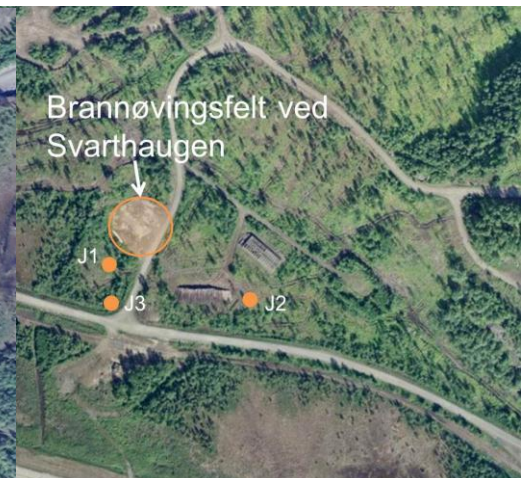
Jord: PFAS 9,4 mg/kg ved gammelt felt (7,6 mg/kg PFOS),
7,9 mg/kg PFAS i grøft ved nytt felt (6,7 mg/kg 6:2FTS)
<0,1mg/kg mer enn 30m avstand fra plattform
Noe spredning mot Barduelva

Prøvetaking grunnvann gammelt øvingsfelt v/Svarthaugen
Spredningsvei mot Barduelva kartlegges

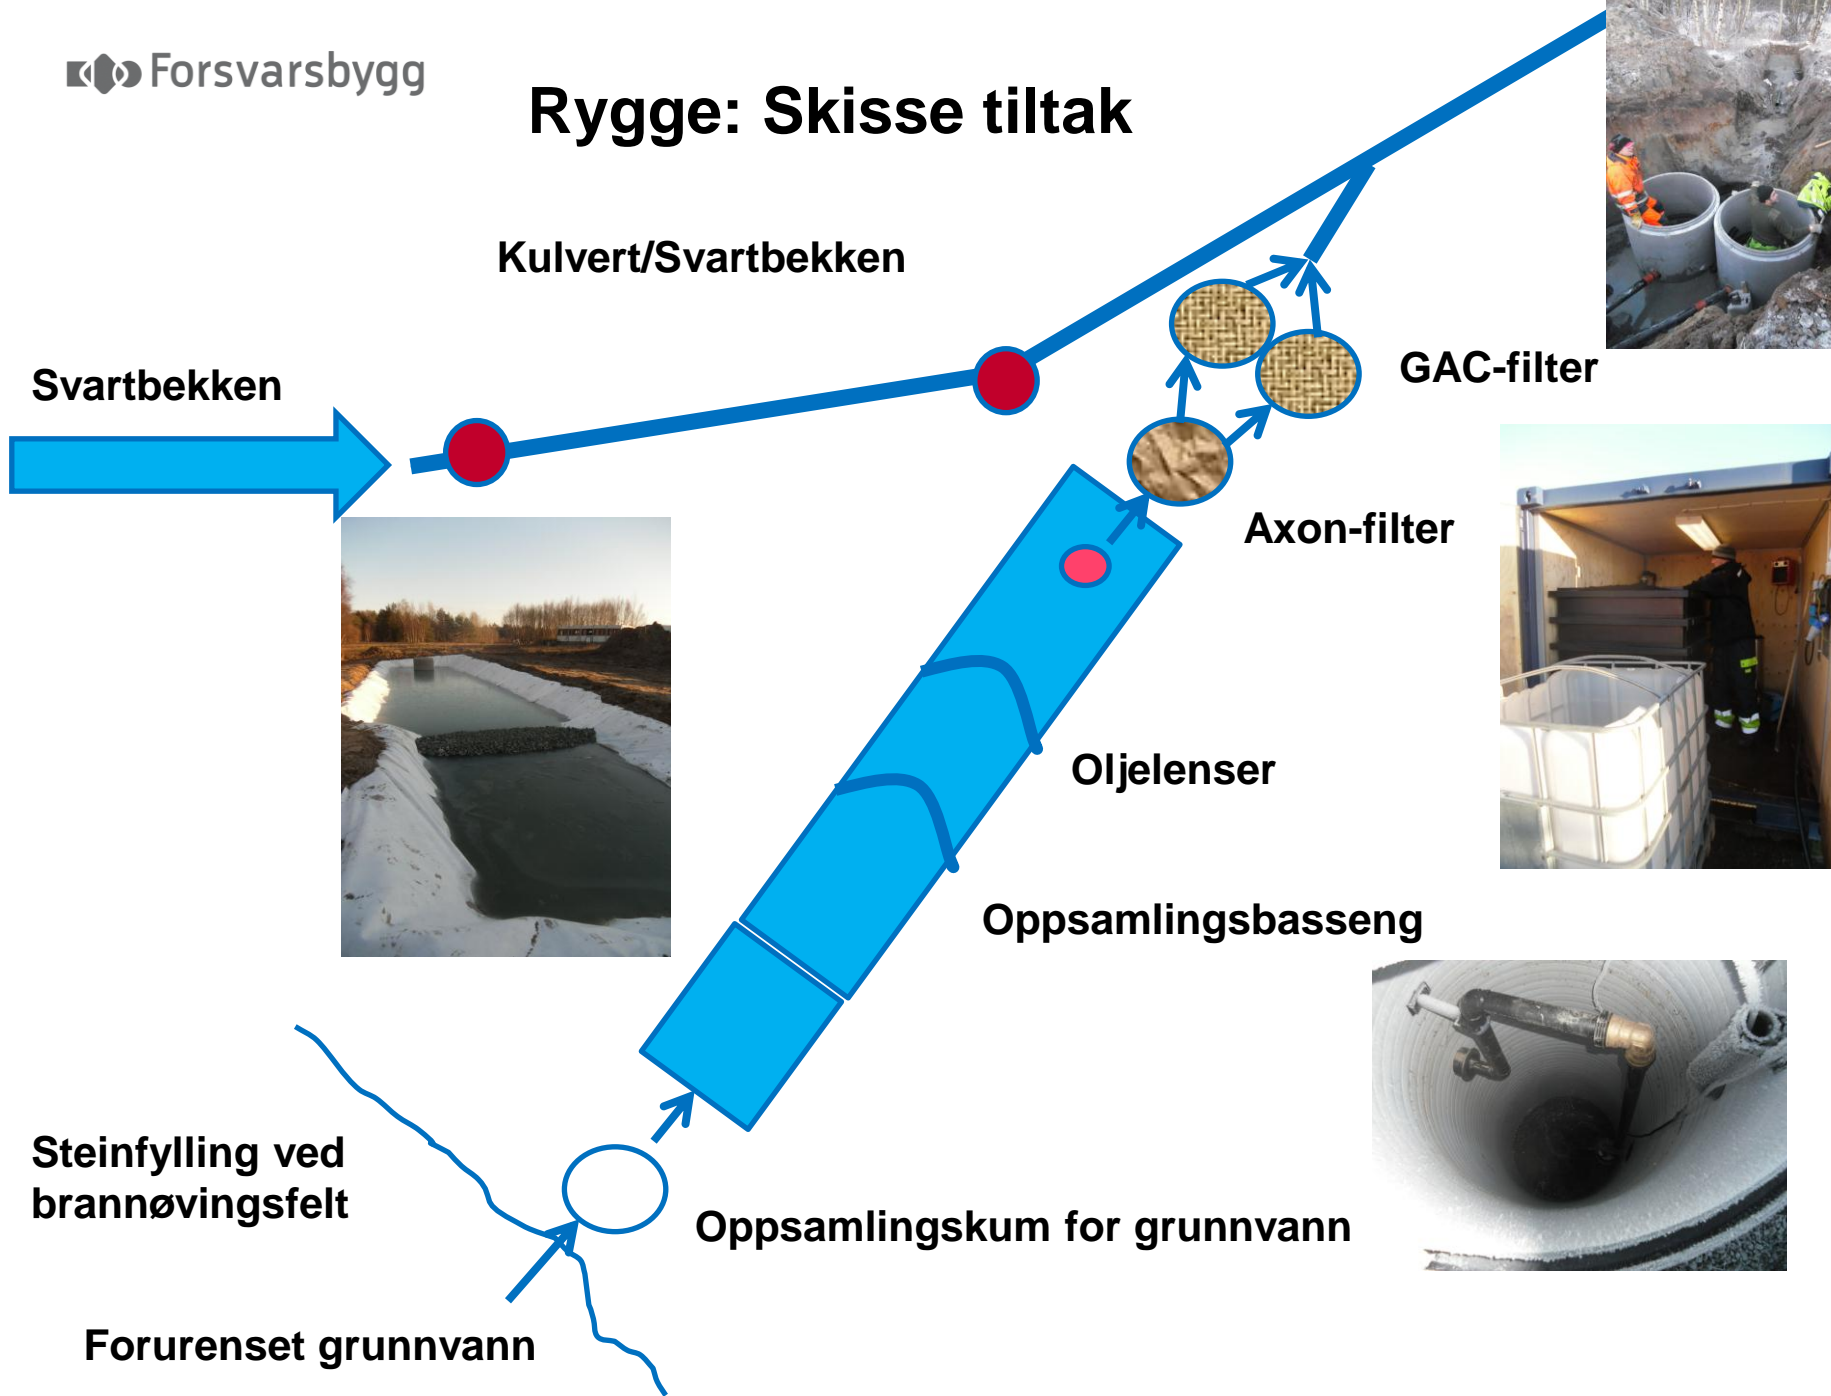
Rygge: Skisse tiltak

- Lukning av Svartbekken nord for brannøvingsfelt
- Etablering av renseanlegg
 1. Sandfang grunnvann (**partikler**)
 2. Oppsamlingskum for grunnvann
 3. Oppsamlingsdam (**partikler, hydrokarboner, propylenglykol, formiat, Fe, Mn**)
 4. Axon-filter (**hydrokarboner**)
 5. Granulert aktivt karbon (GAC)-filter (**PFAS**)
 6. Prøvetakingspunkt for rensset grunnvann

Axon Miljöfilter© - aktivert torv

Granulert aktivt karbon (GAC) –Norit GAC 830

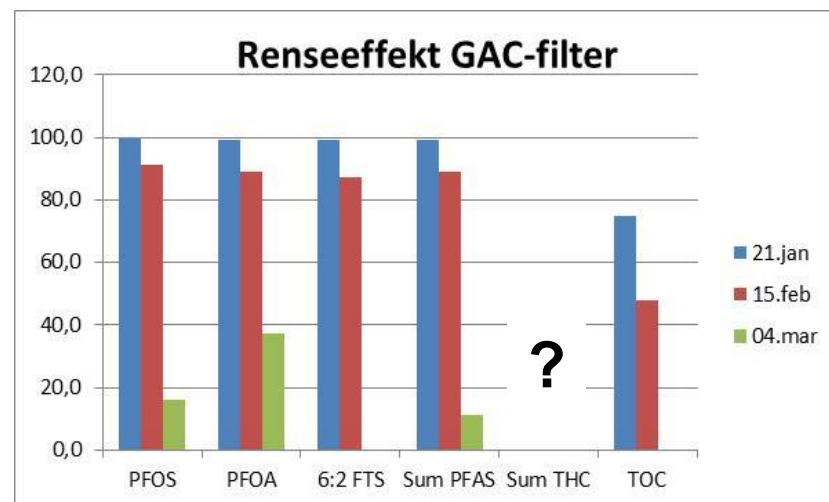
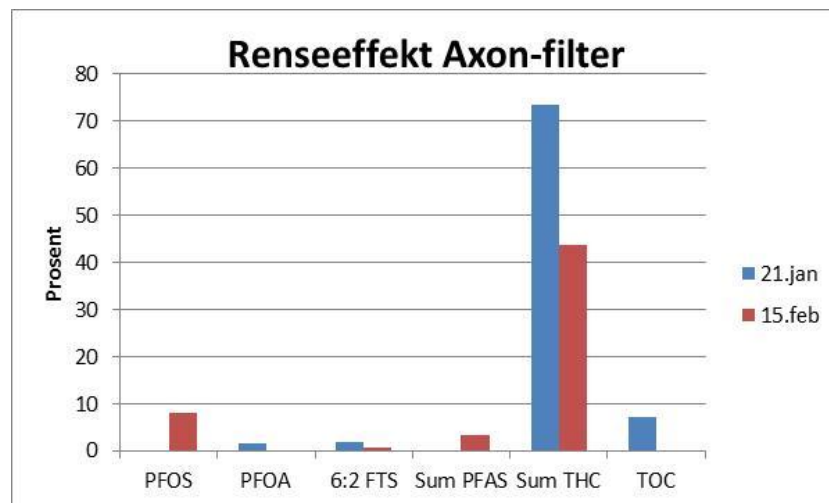
- Fluktuerende grunnvannsnivå (pga stopp i anlegg)
- Formiat og glykol (avising)
- Fe og mangan (fluktuerende grunnvannstand)
- TOC (gammelt myrområde)
- Tetting av Axon-filter (Fe, Mn)
- Kullfilter OK, men raskt mettet
- **Forbedringer:**
 - Luftinnblåsing
 - Partikkelfilter

Belastning 3-5m³/time
