# Tiltak for å sikre gass ved Brånåsdalen deponi

- Miljøringen 7. september 2021, Marie Sørum og Siri Haug

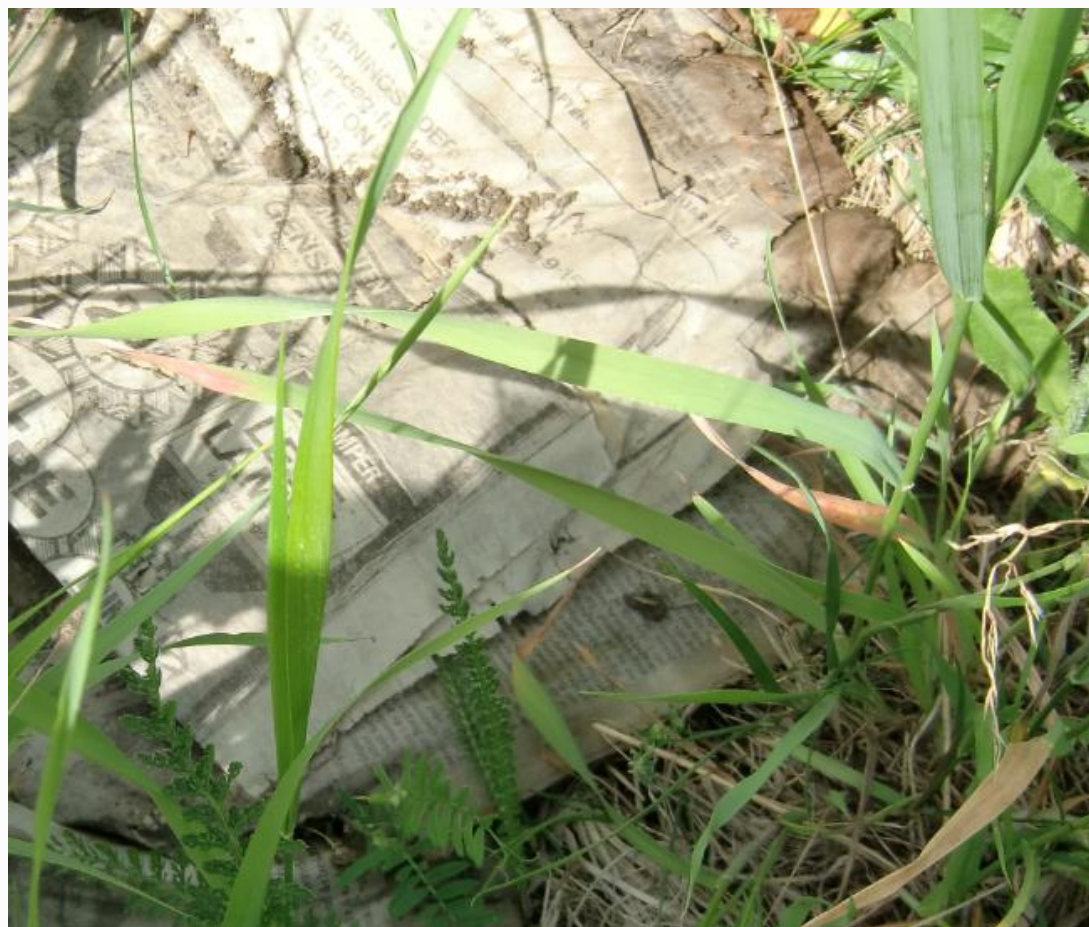
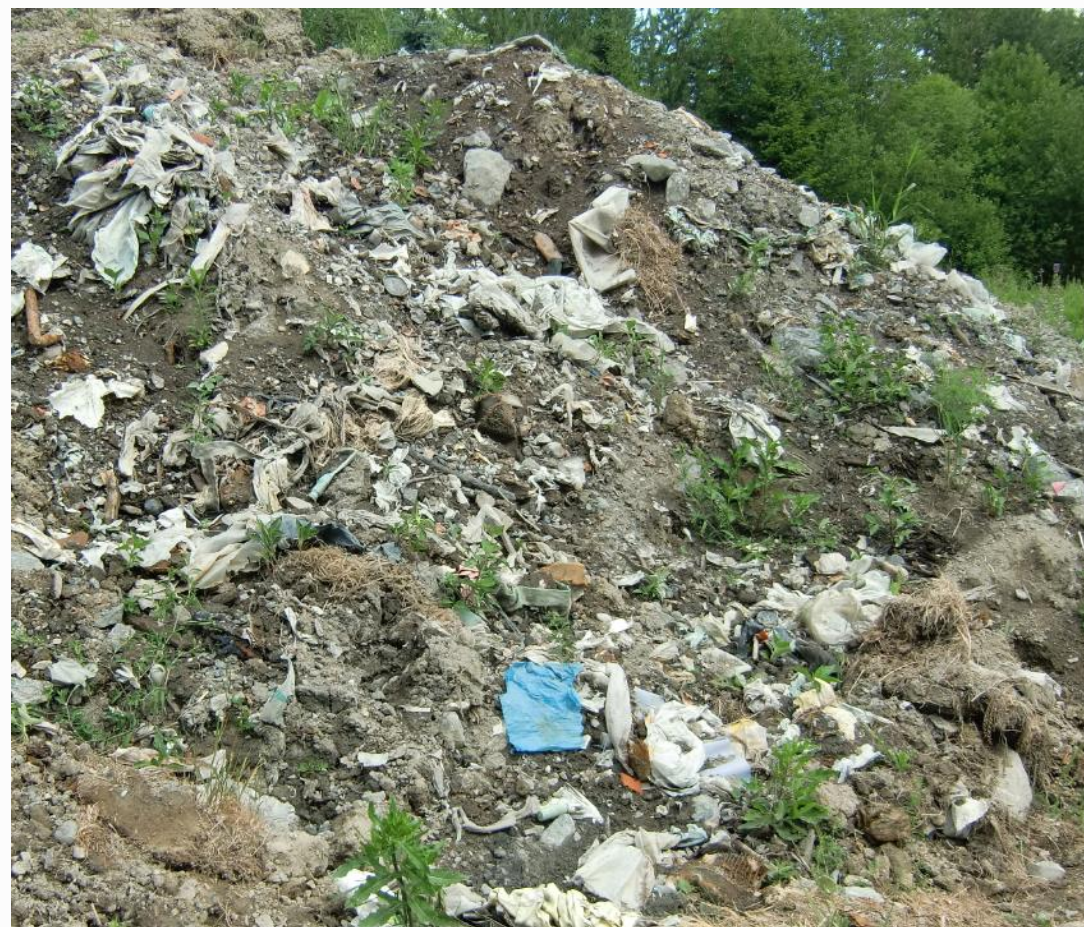
Avis 1982

# Oppgravde masser i forbindelse med tiltak de seneste årene

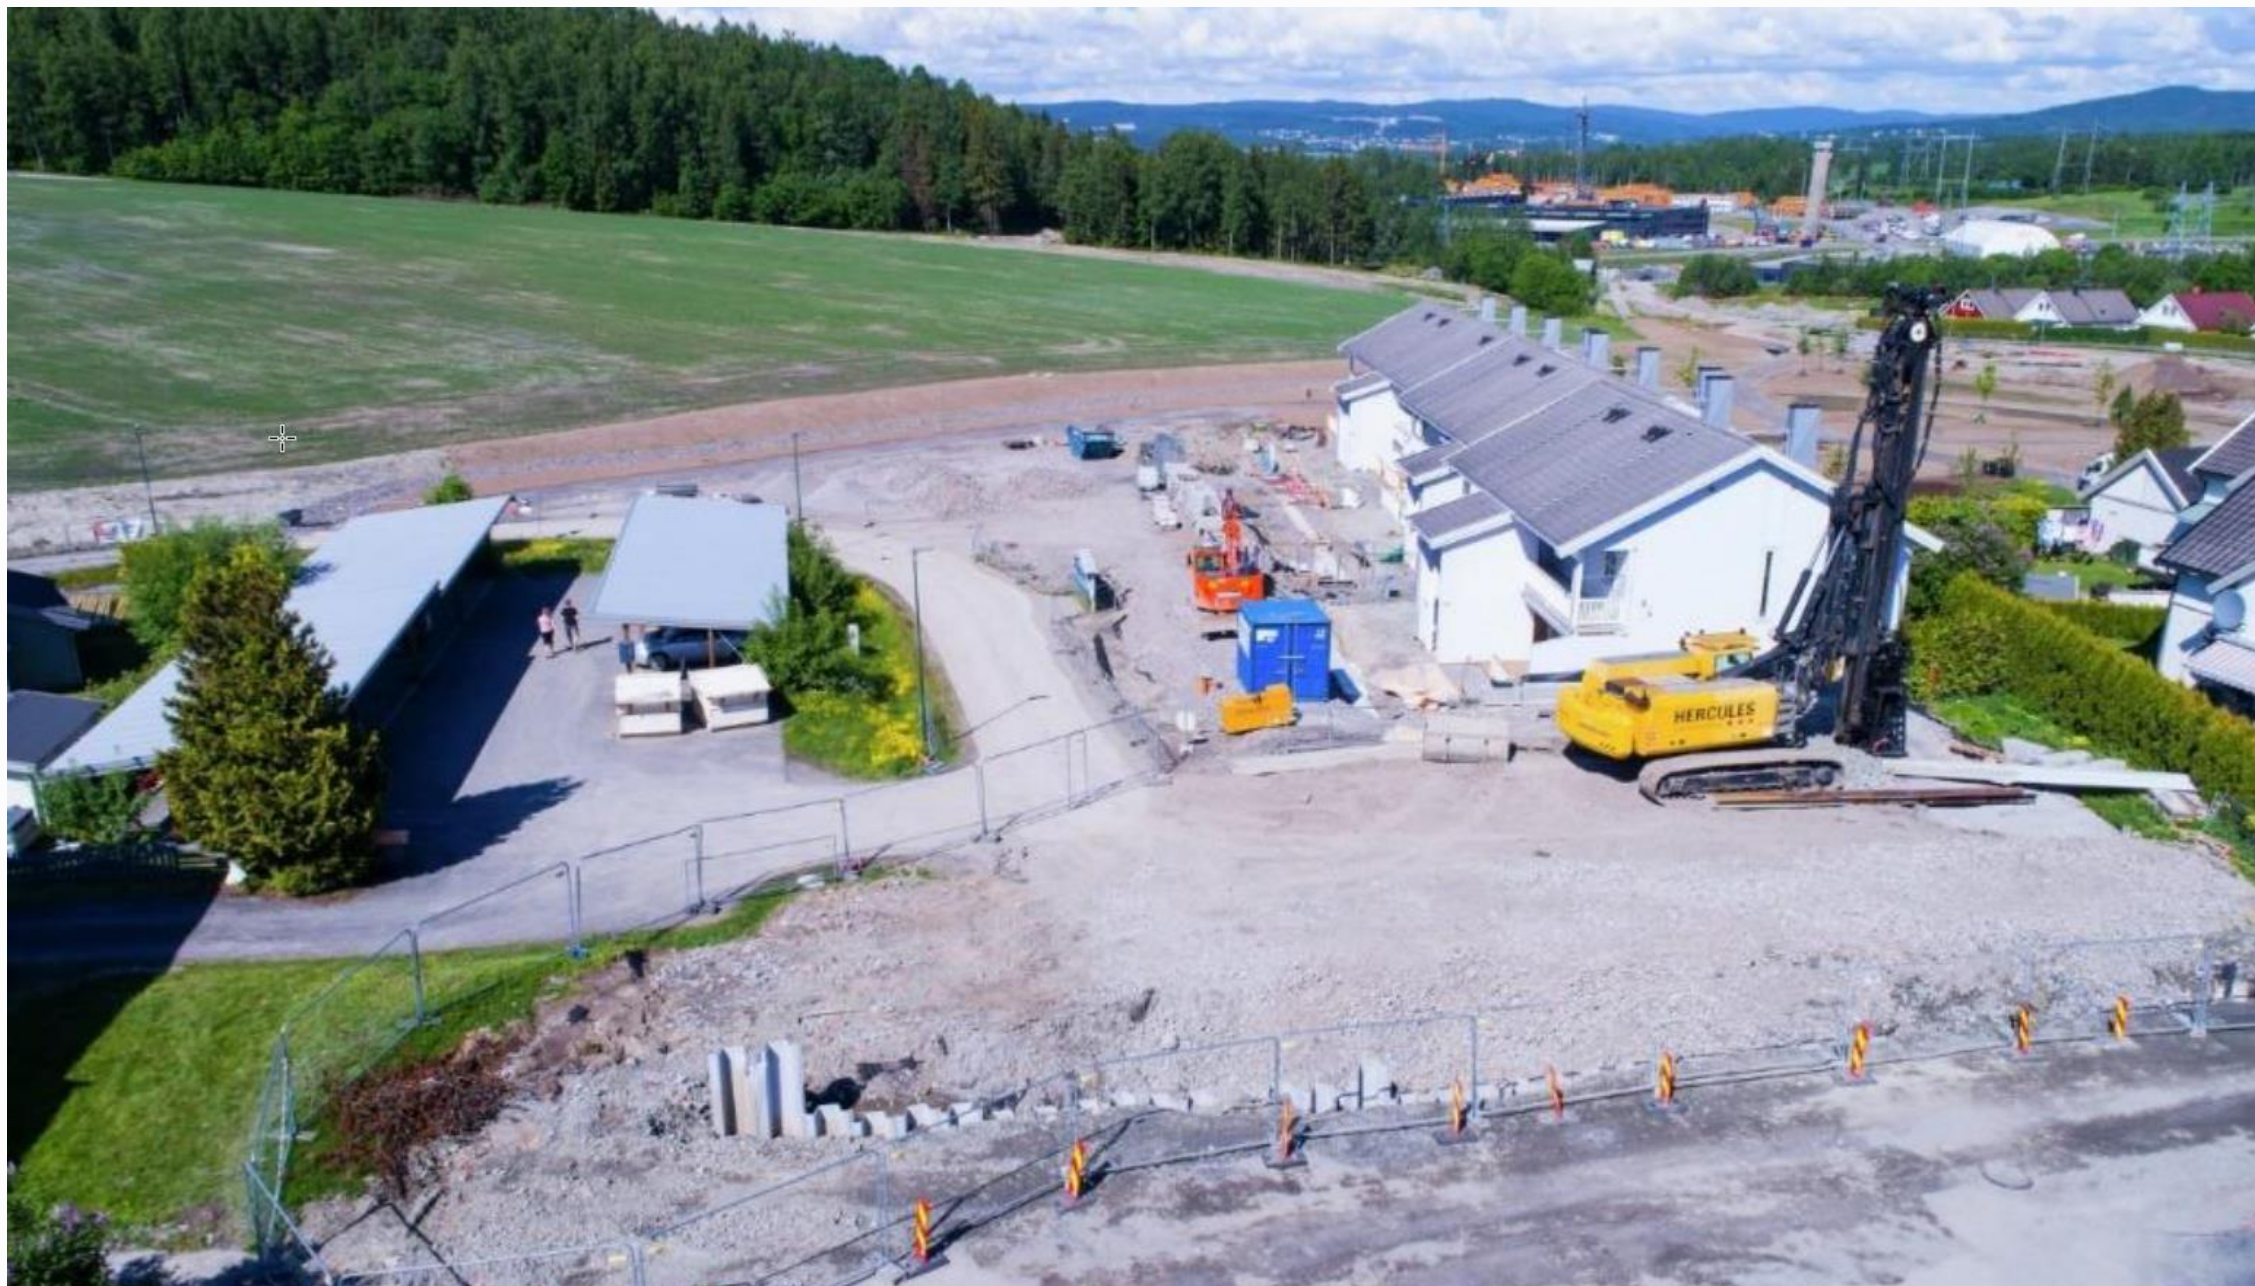
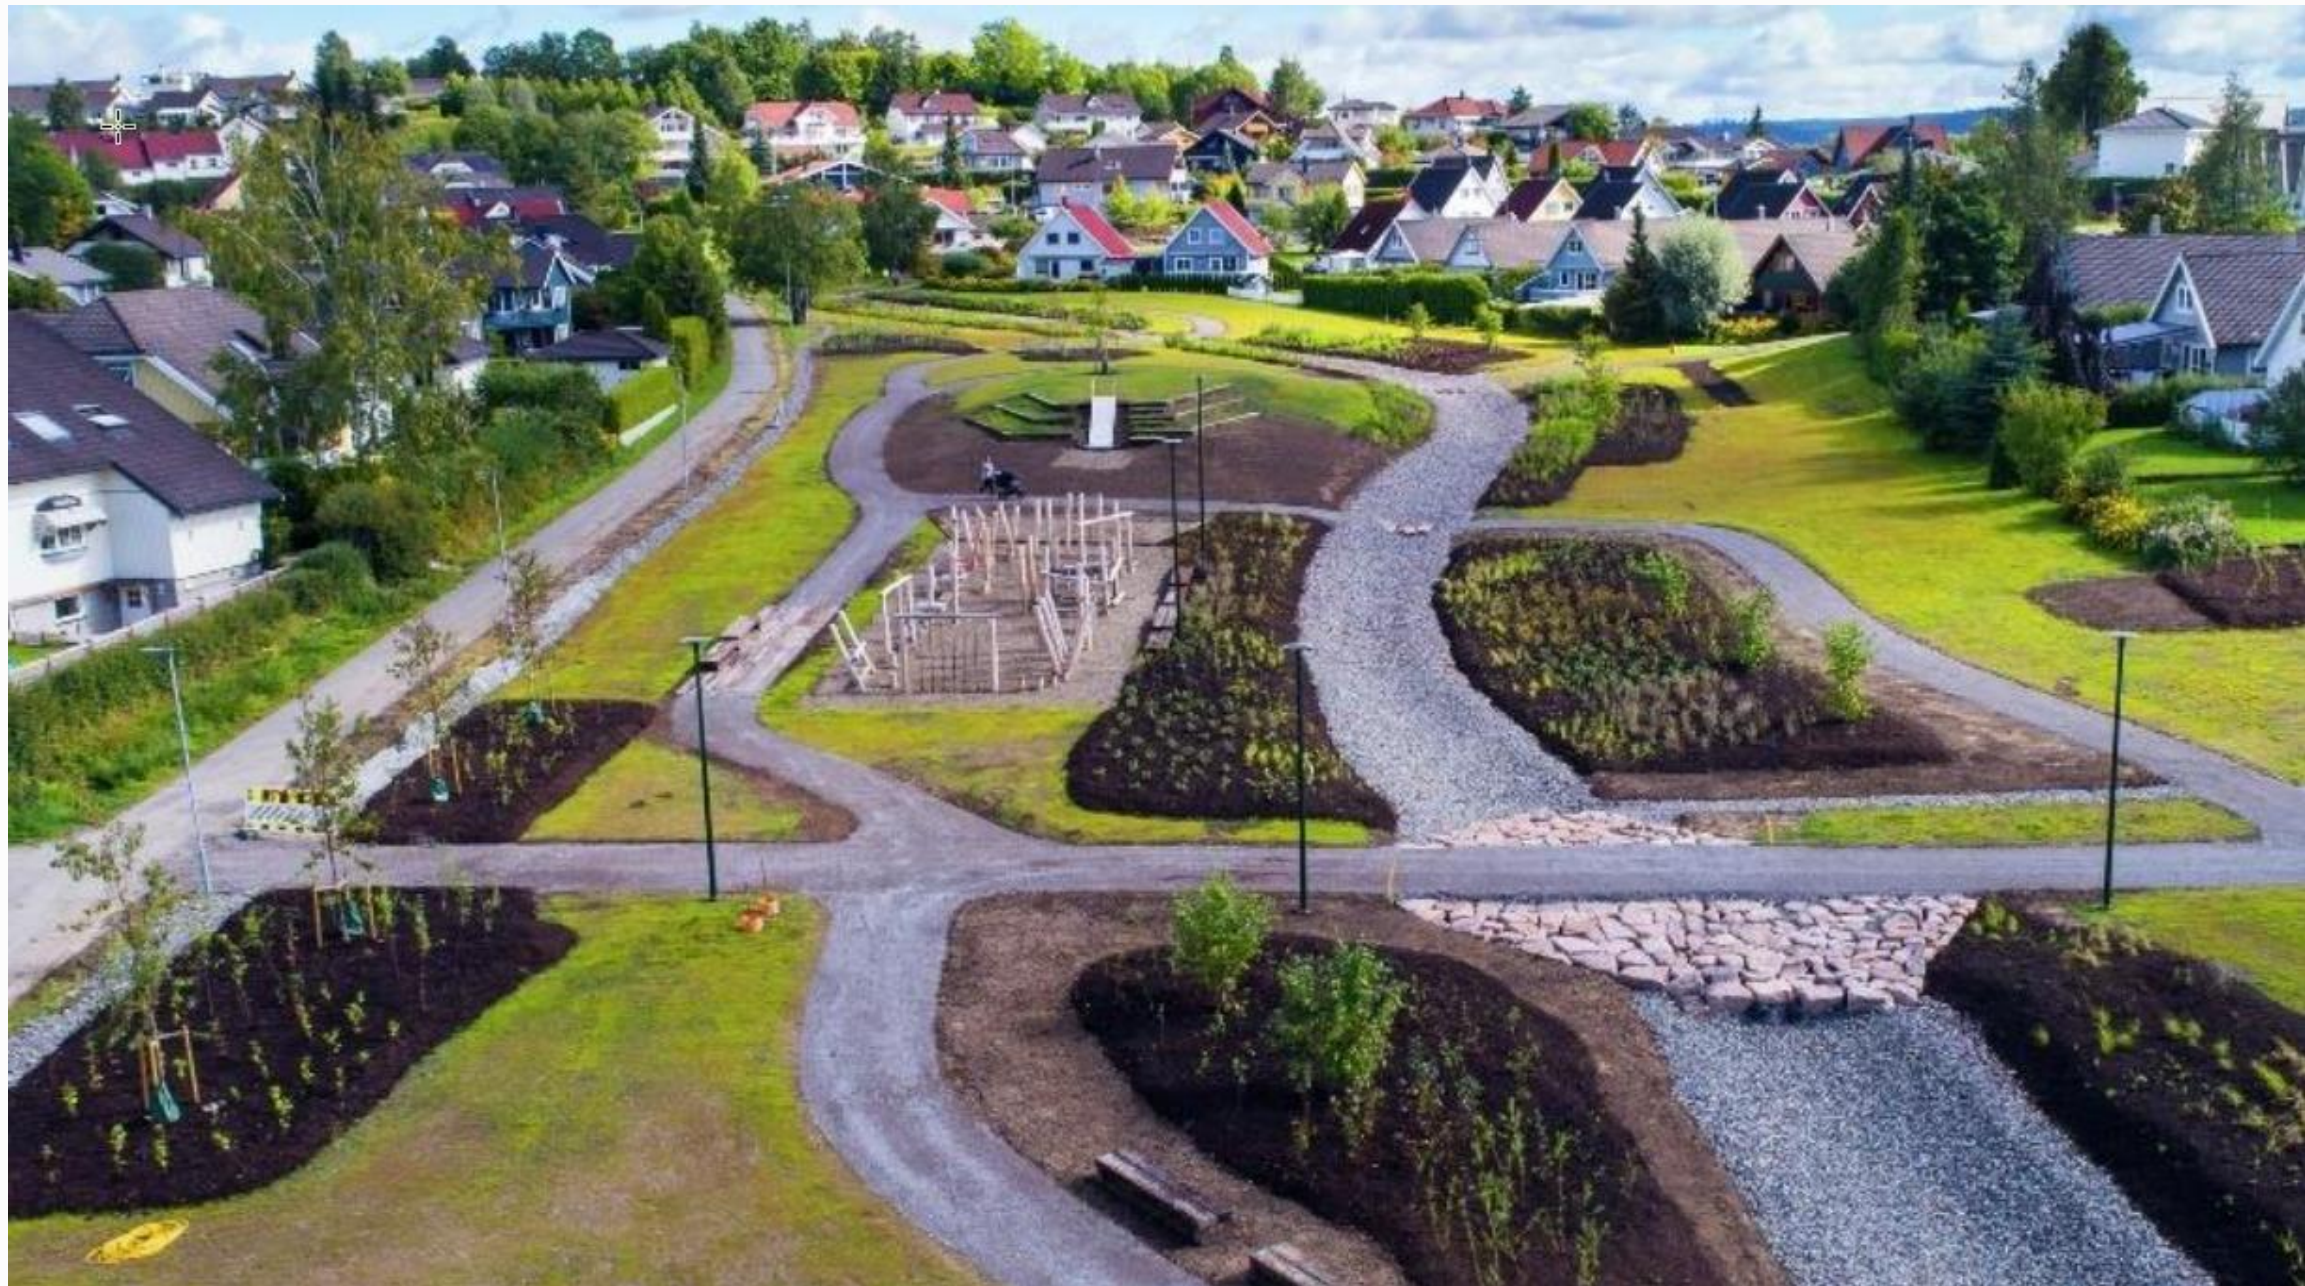
# Gassanlegget

- 1992: Deponigassanlegg i drift, 36 vertikale gassbrønner.
- 2003: el-produksjon avsluttes pga. for lite gass/lønnsomhet. Gassen fakles.
- 2020: Få gassbrønner som fungerer. Anlegget oppgraderes med 22 nye brønner og nytt prosessanlegg.

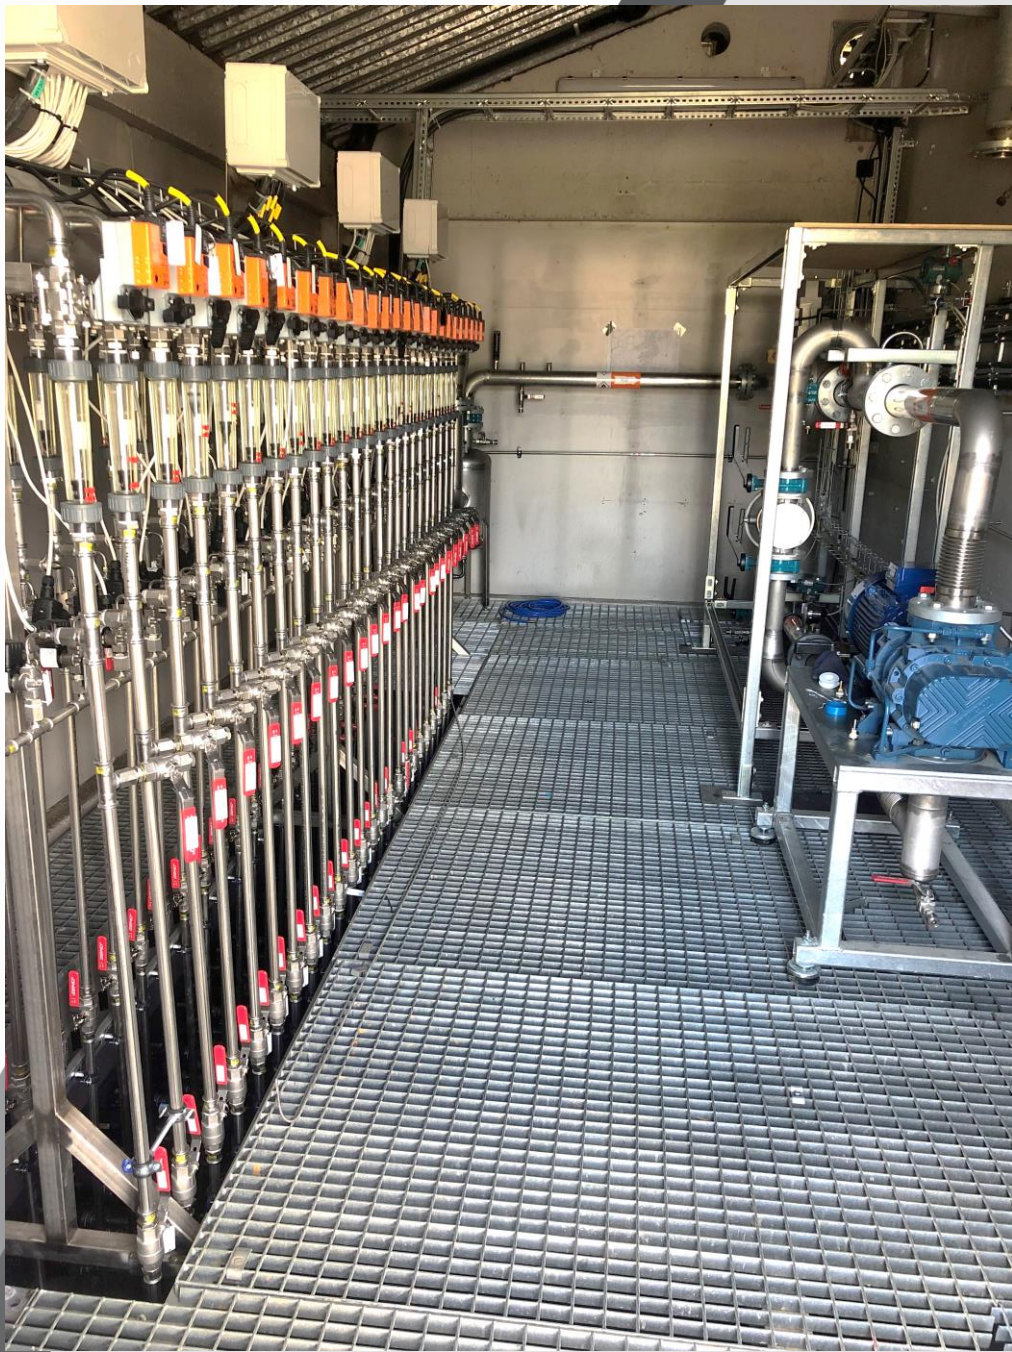
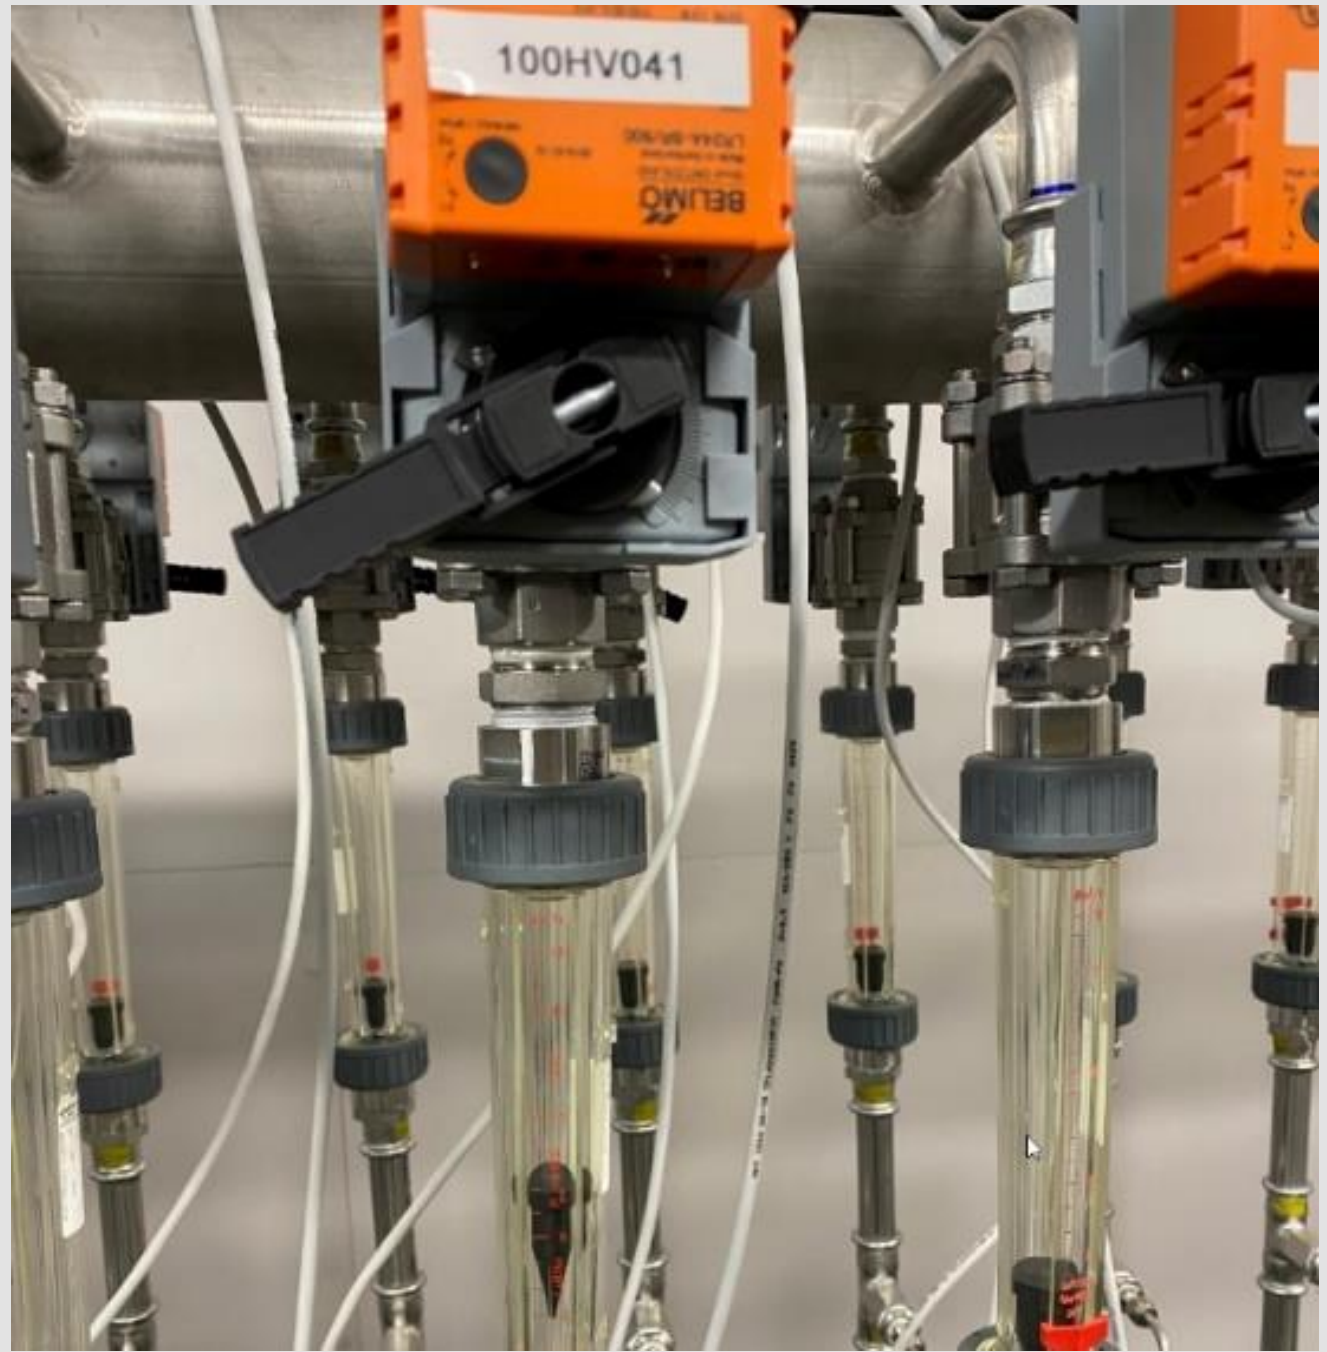
Brånåsdalen avfallsdeponi

Analys aktiv	Auto analys	CH4 [vol%]	CH4 [vol%]	O2 [vol%]	CO2 [vol%]	Flöde Ok vid analys	Ventil [%öppen]	Auto ventil
GB01	<input type="radio"/>	På	25 %	0 %	19 %	0 %	<input type="radio"/>	5 %	På
GB02	<input type="radio"/>	På	15 %	19 %	3 %	25 %	<input checked="" type="radio"/>	55 %	På
GB03	<input type="radio"/>	På	25 %	8 %	1 %	20 %	<input checked="" type="radio"/>	5 %	På
GB04	<input type="radio"/>	På	15 %	1 %	18 %	1 %	<input type="radio"/>	5 %	På
GB05	<input type="radio"/>	På	25 %	49 %	1 %	36 %	<input type="radio"/>	100 %	På
GB06	<input type="radio"/>	På	15 %	13 %	1 %	21 %	<input type="radio"/>	8 %	På
GB07	<input type="radio"/>	På	25 %	29 %	2 %	30 %	<input type="radio"/>	26 %	På
GB08	<input type="radio"/>	På	25 %	47 %	1 %	36 %	<input type="radio"/>	8 %	På
GB09	<input type="radio"/>	På	25 %	22 %	1 %	28 %	<input type="radio"/>	24 %	På
GB10	<input type="radio"/>	På	30 %	12 %	1 %	25 %	<input type="radio"/>	5 %	På
