VALLØY REMEDIATION PROJECT

ET MILJØGEOLOGISK OPPDRAG HELT UTENOM DET VANLIGE

Gunnar Brønstad, Multiconsult ASA

Temamøte for Miljøringen, Oslo 2. november 2016

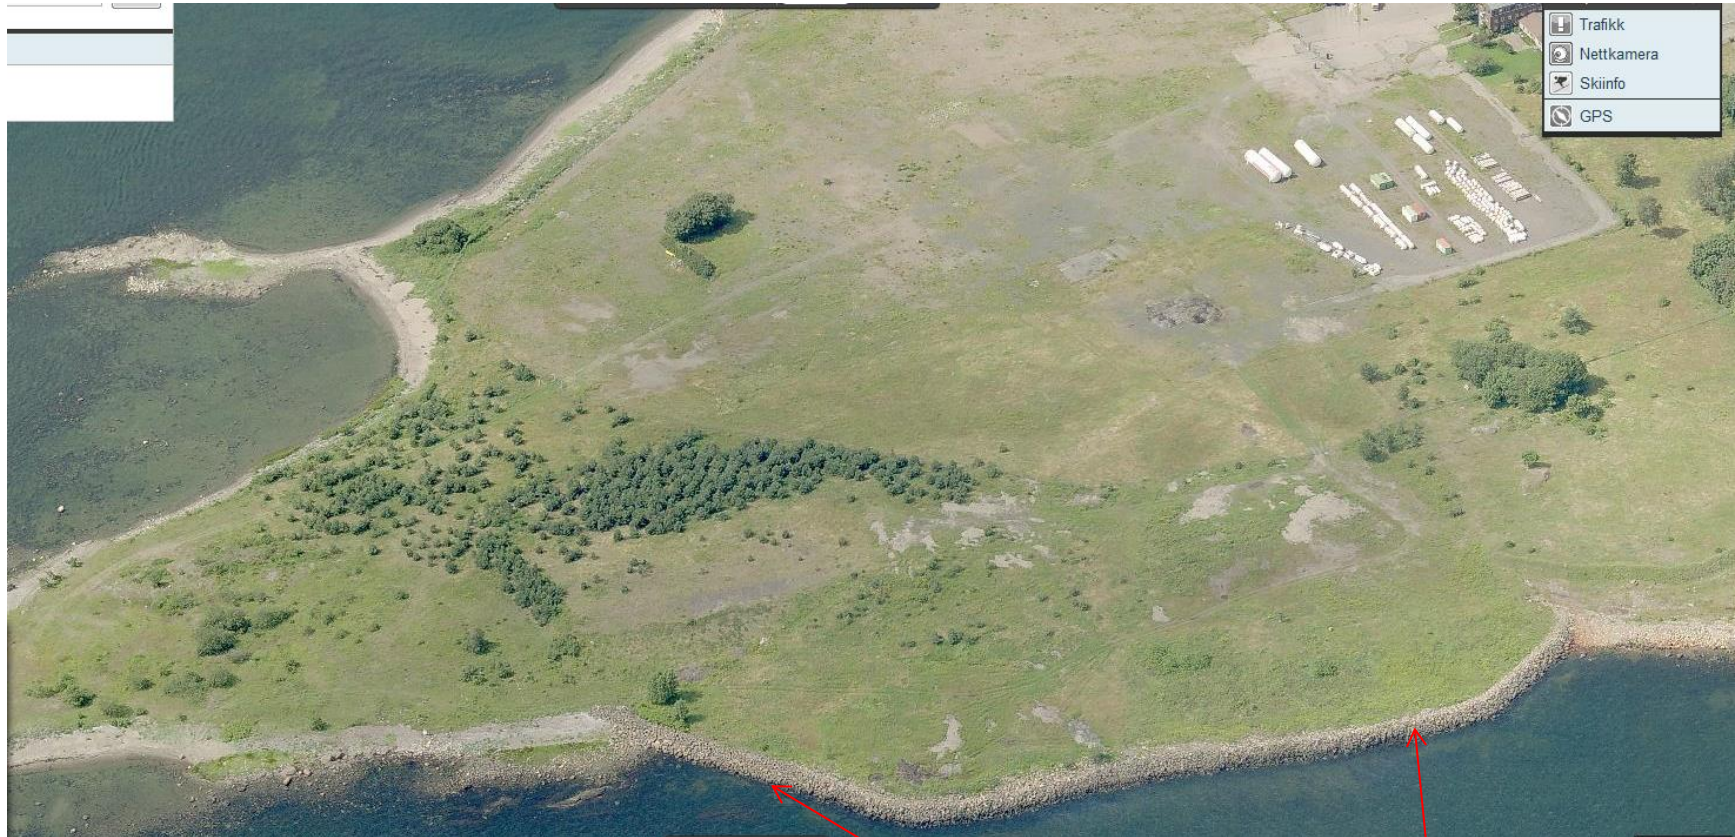
2013 skråfoto sett fra øst – idyllisk på gode sommerdager

«Stabiliserende» steinmur

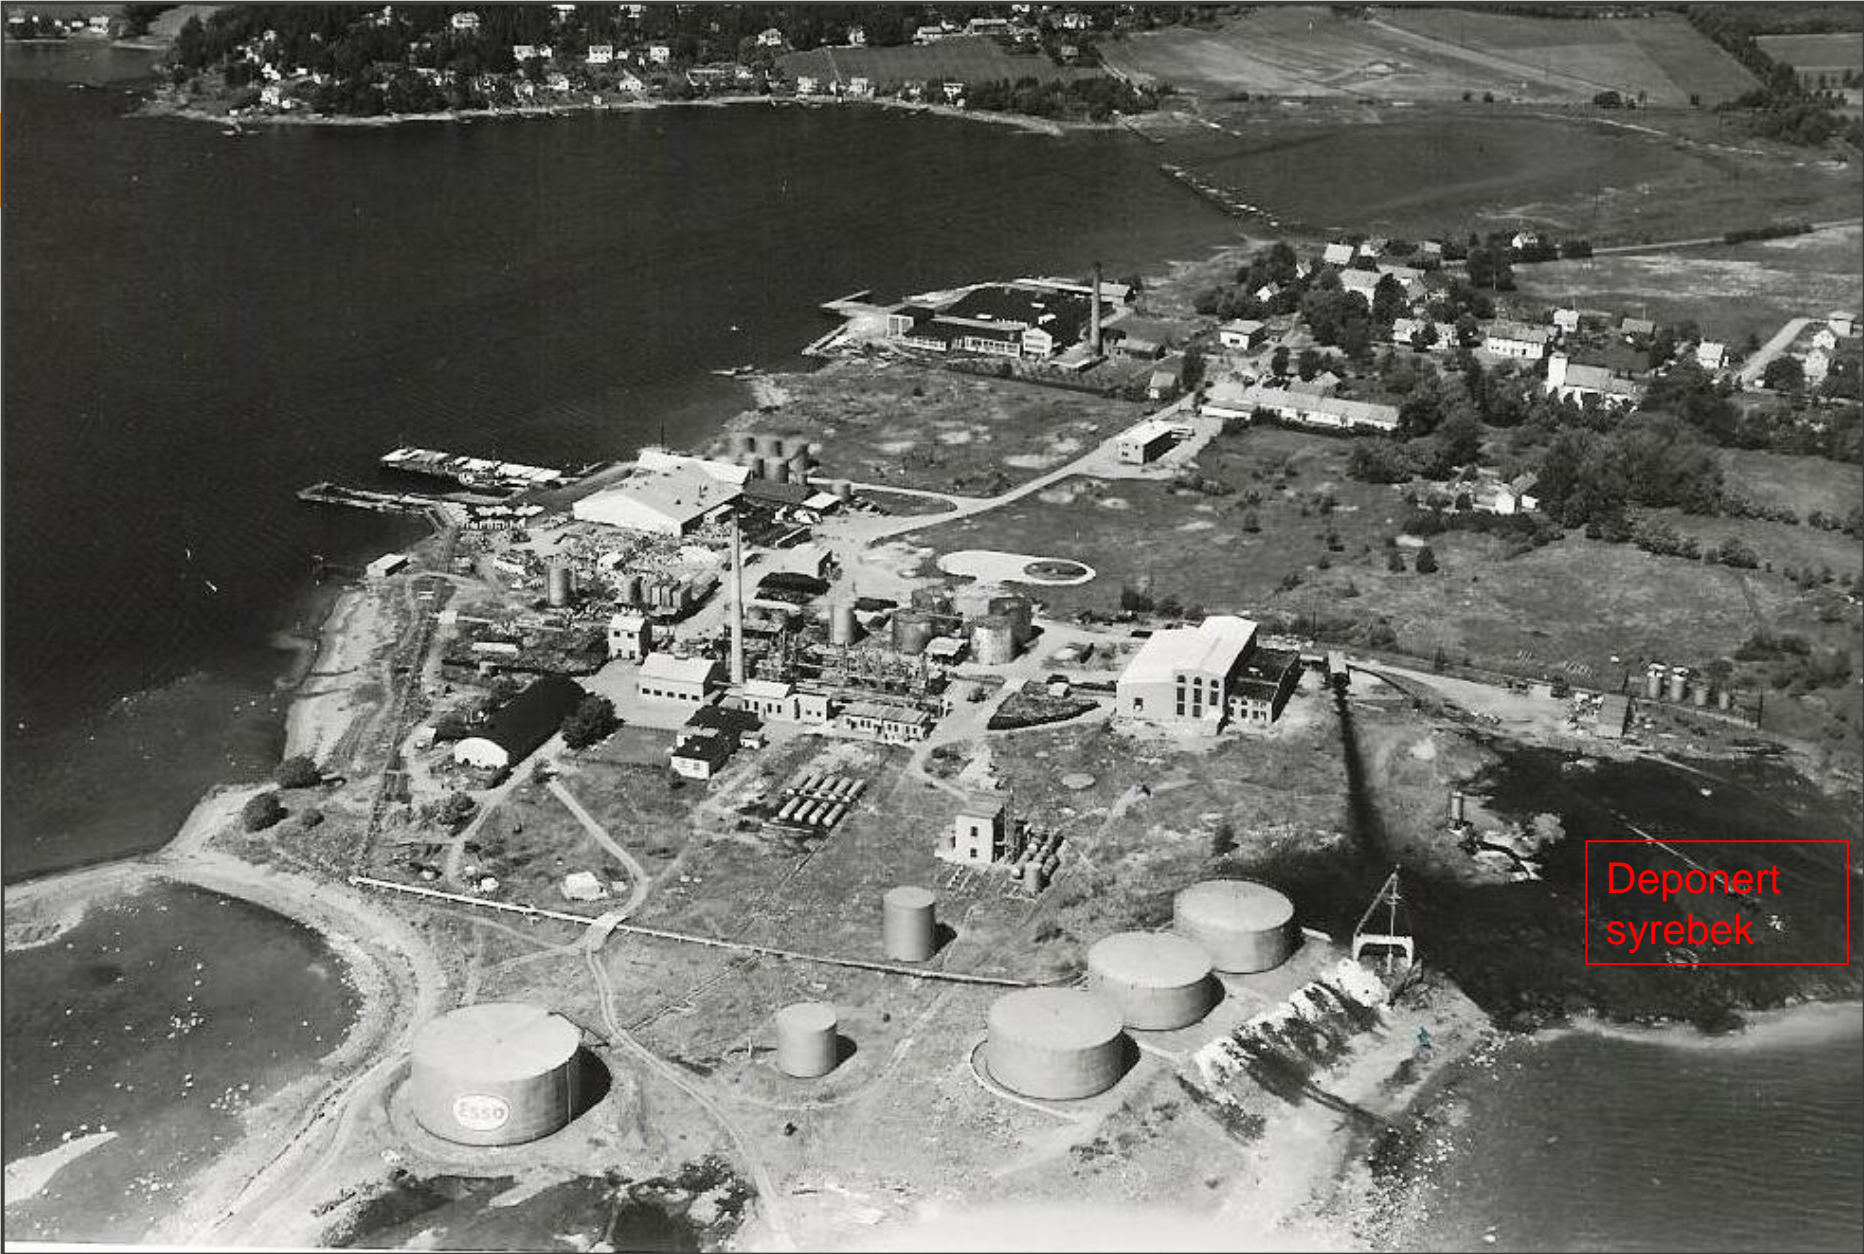
Deponert syrebek

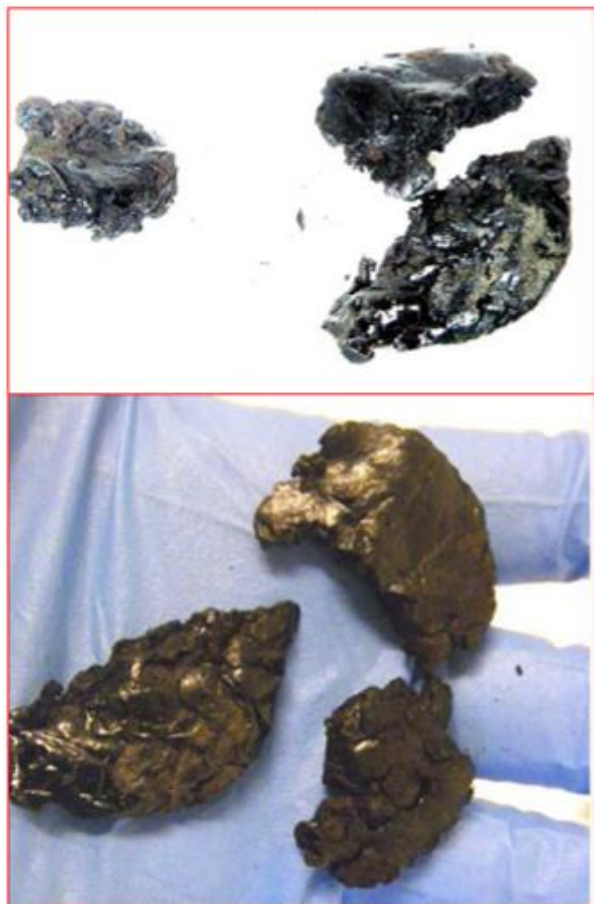
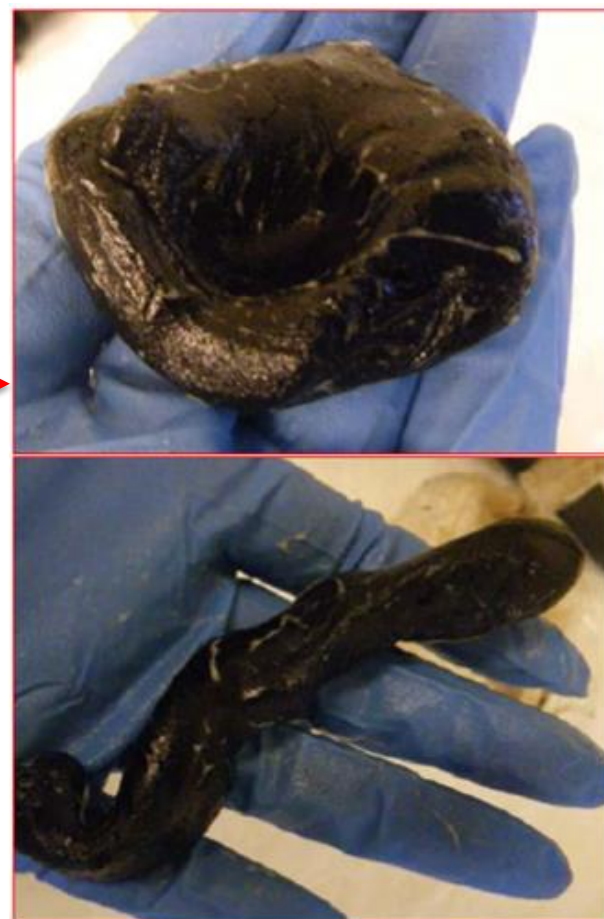
Hva er så syrebek?

Svovelsyre benyttet for å fjerne urenheter/ aromater fra oljen → -

- Tjæreaktig avfall
- Merkelig viskositet
- Svært lav pH
- SO₂

SO2 fra syrebek ikke noe å spøke med

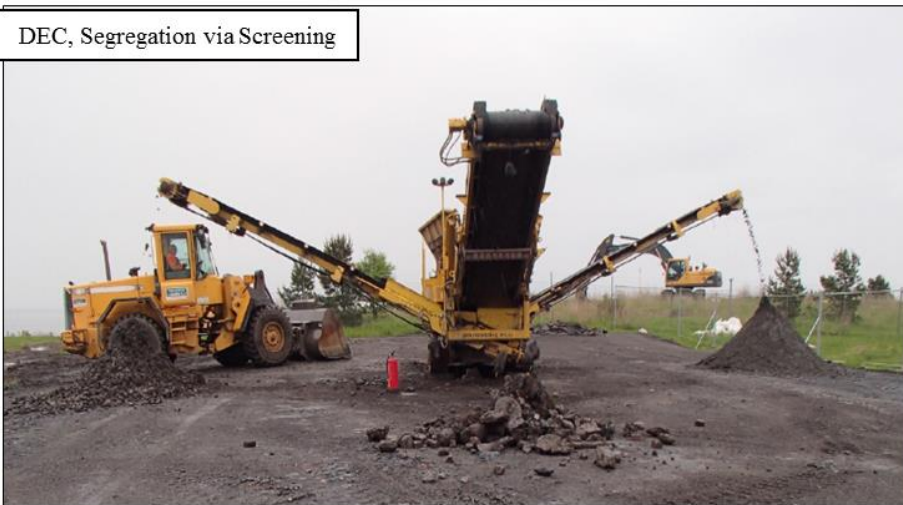
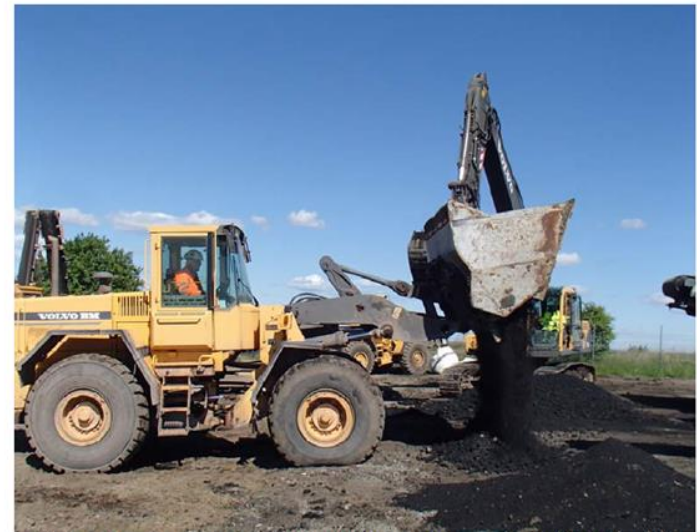
DEC, Segregation via Screening

Picture 11 – Crushing of acid tar middle and oversize using ALLU bucket

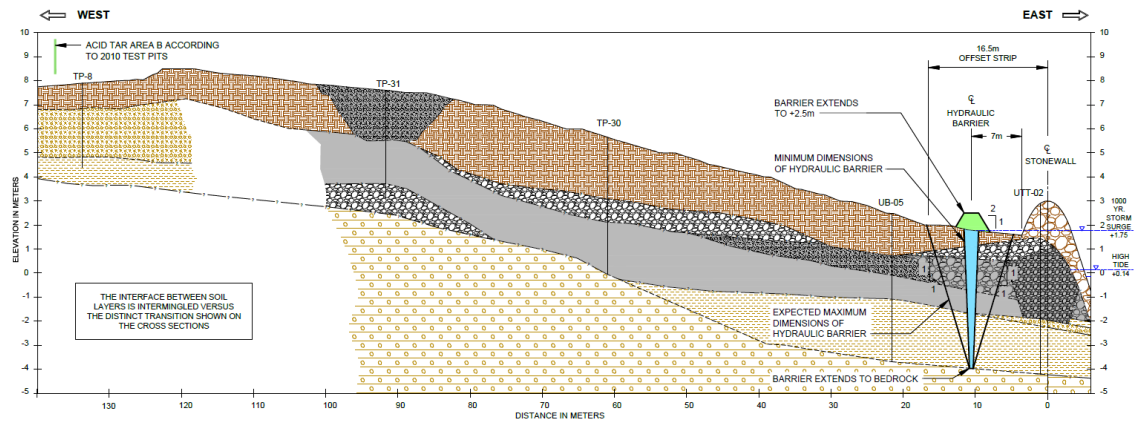
- Tverrprofil B-B'

- Plan for utgraving syrebek

CROSS SECTION B-B'
 GRAPHIC HORIZONTAL SCALE: 0 10m 20m
 GRAPHIC VERTICAL SCALE: 0 3m 6m

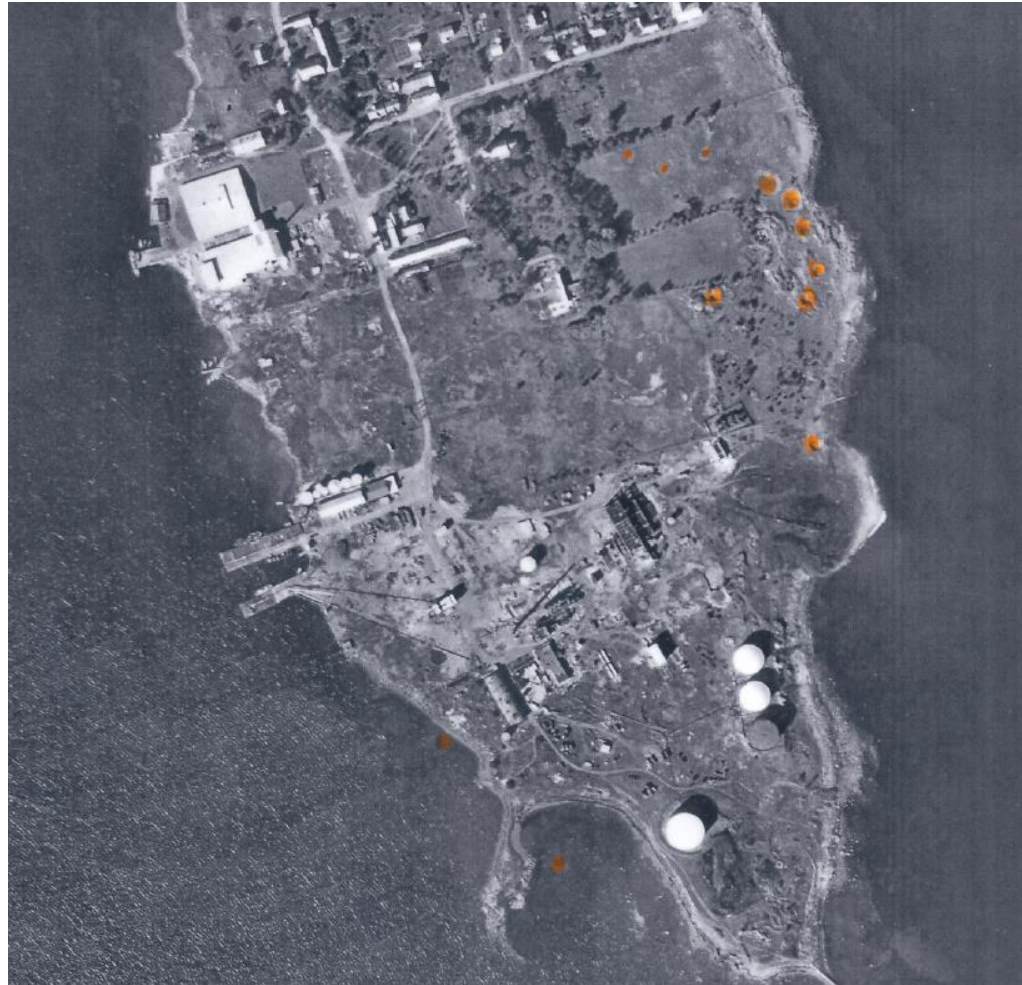
Så ... oppdaget vi mulige bombekraterer også i øst

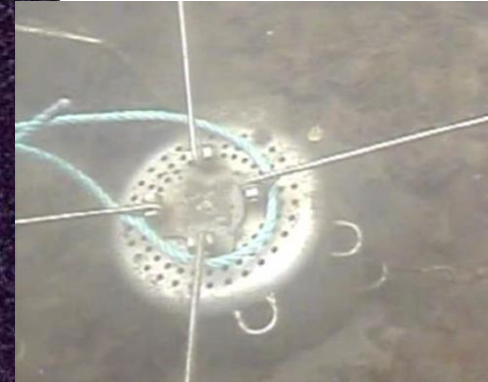
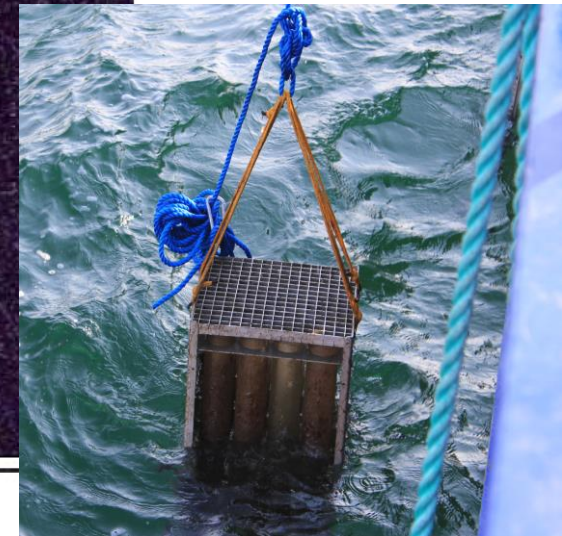
SPMD og sedimentfelle undersøkelser i 2014 (MC)
