VA-anlegg Fredlybekken ved Nidarvoll skole, Trondheim kommune

Øystein R. Berge, Multiconsult

Miljøringen 17. november 2021

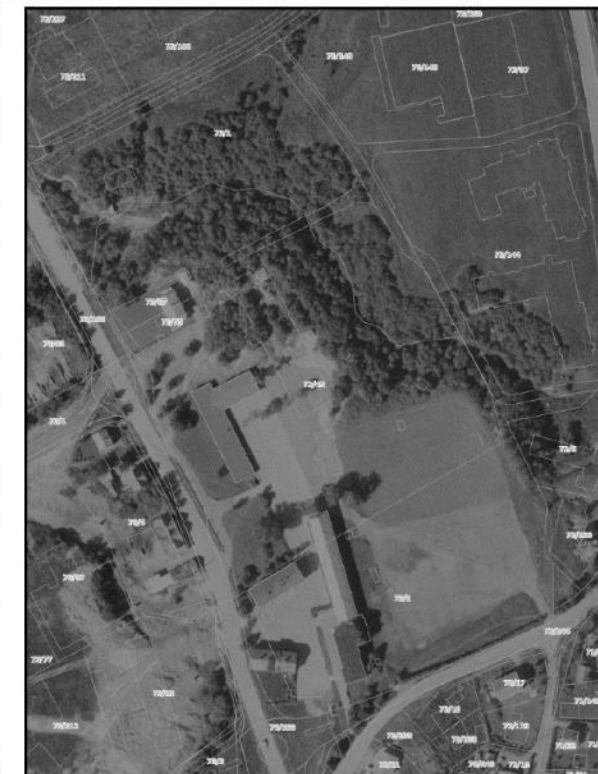
Figur 5 Flyfoto over planområde fra 1964. Kilde: Trondheim kommunes karttjeneste.

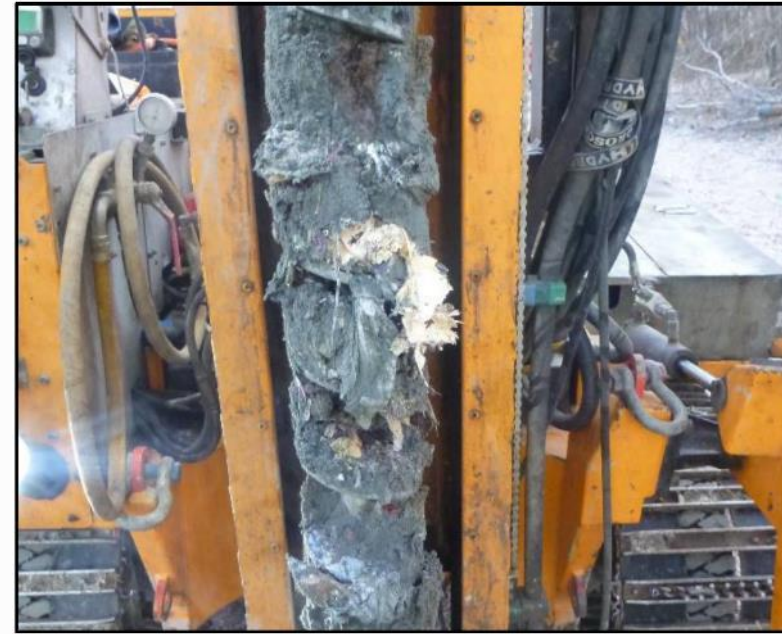
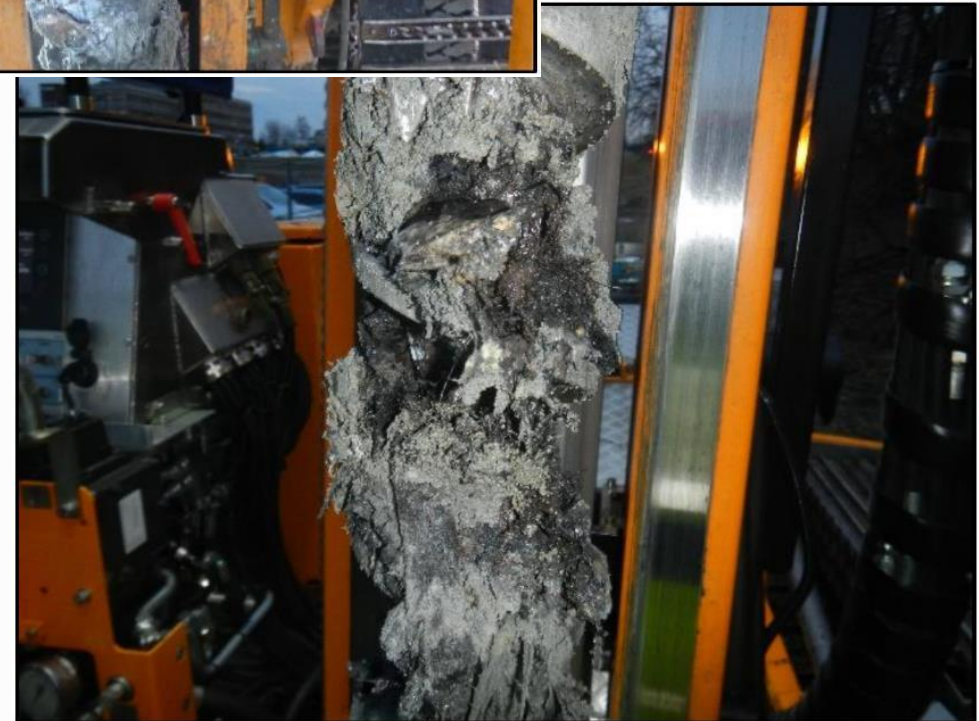
- Gjort relativt omfattende undersøkelser for å
 - Avgrense deponiet
 - Kartlegge sammensetning av deponiet og øvrige masser
 - Deponigass
- Undersøkelsene utført med geoteknisk borerigg

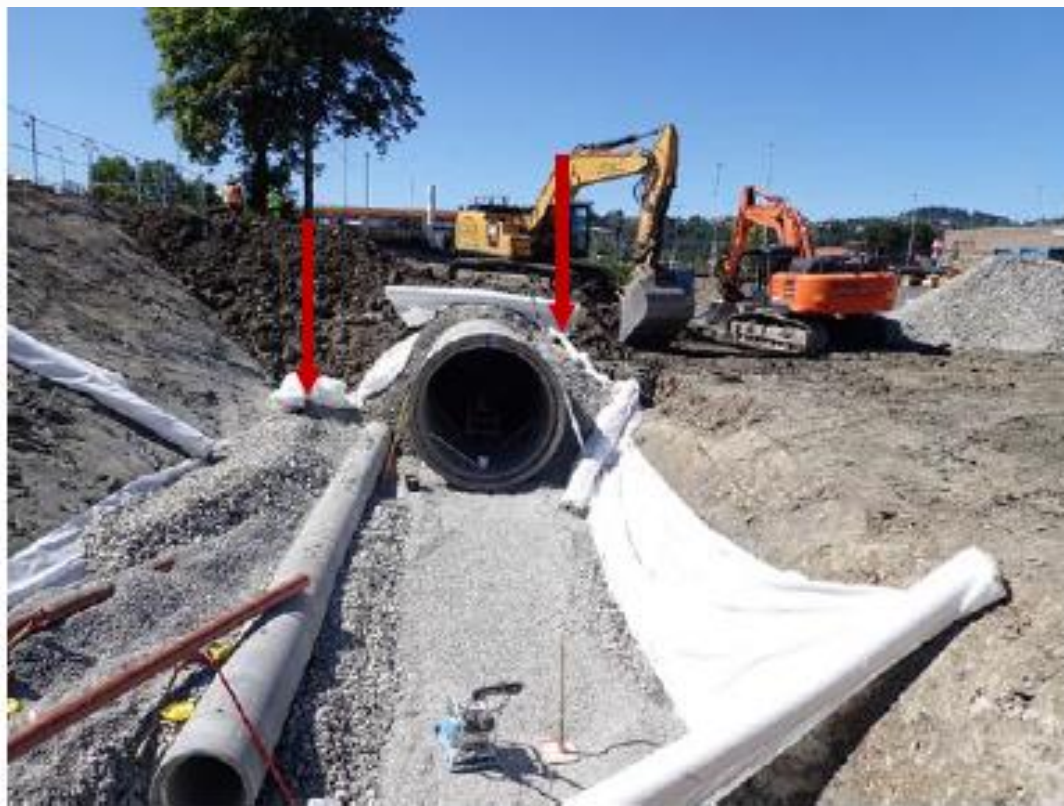
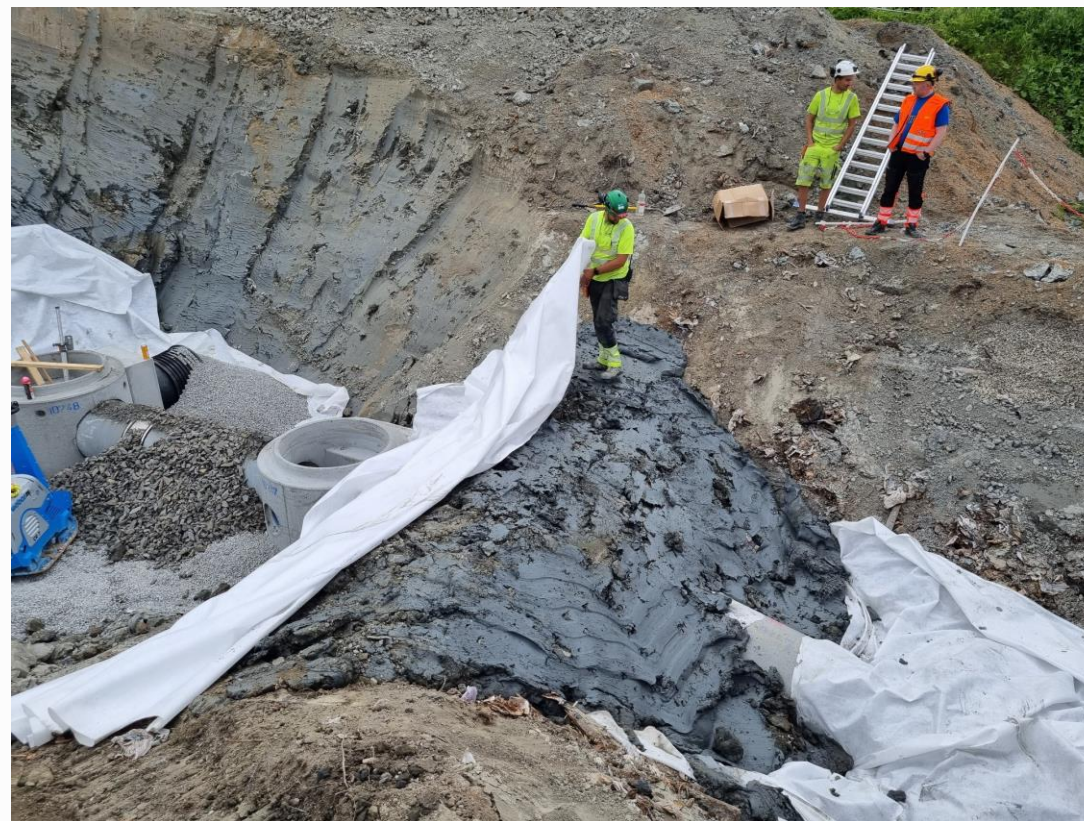
- Grøft for nye VA-ledninger brukes som avskjærende gassdrenering mot skolen

- Utført målinger underveis i byggingen for å kontrollere nivåene og kontrollere at systemene fungerer iht. hensikten
 - Avkast på avskjærende drenering: 1.000-18.000 ppm THC
 - Avkast kummer: 0-250 ppm THC
 - SP-/OV-ledning: 0 ppm THC

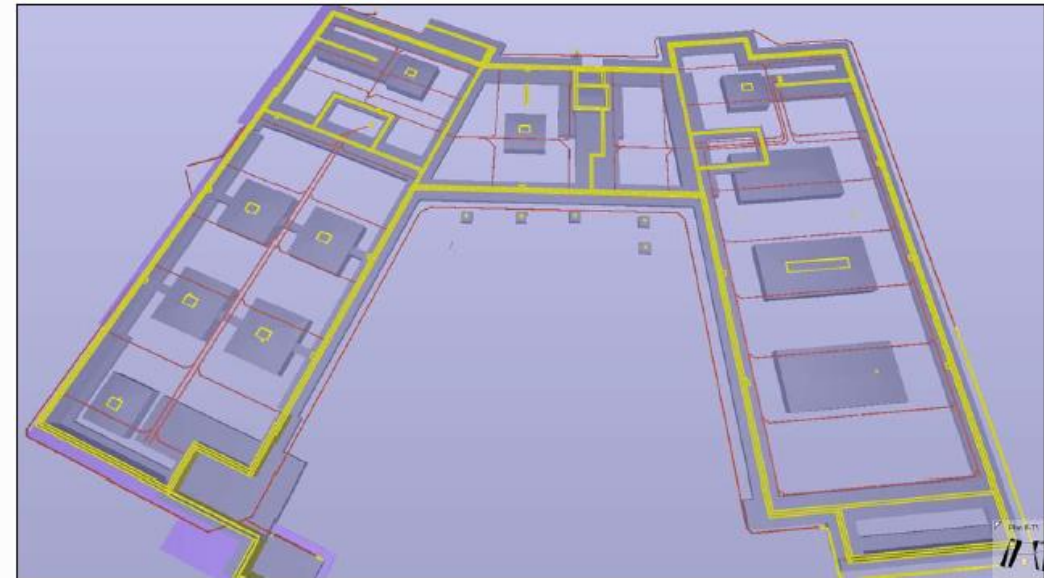
Figur 8 Utsnitt fra modell som viser etablerte ventileringssystem under bygg, vist med rød strek. Kilde: Sweco Norge AS v/Steinar Trondsetås, utsnitt 02.03.2021.
