Undersøkelse og avverging av gass fra søppelfyllinger – Danske erfaringer

Jens-Ole Petersen
Mikael E. Nielsen

Deponigass - Danske erfaringer

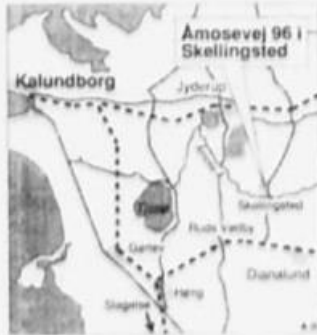
Politiets teknikere har fastslået, at eksplosionen i sidste uge skyldtes udsivende gas fra losseplads, som er trængt op gennem gulvet i huset, der tidligere fungerede som hjem for opsynsmanden for lossepladsen.

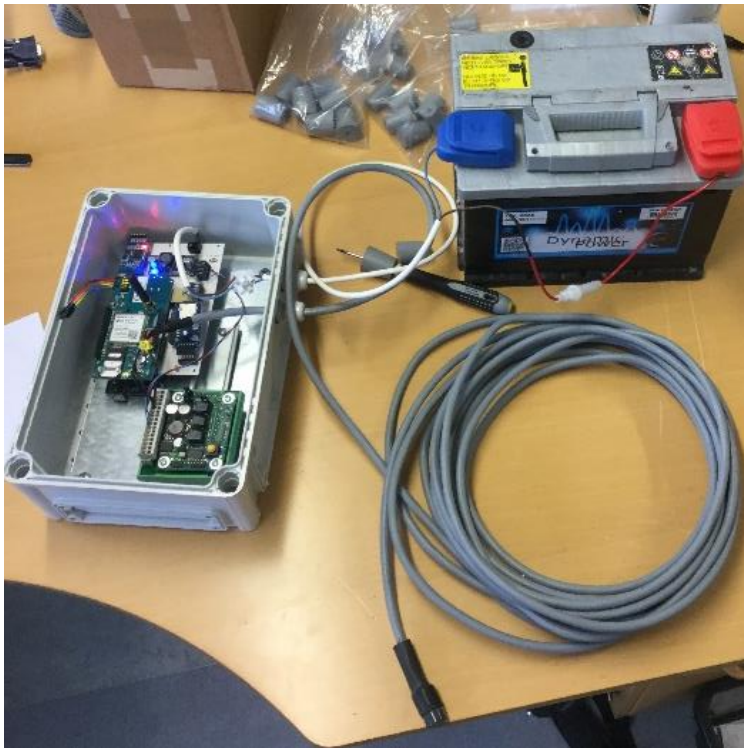
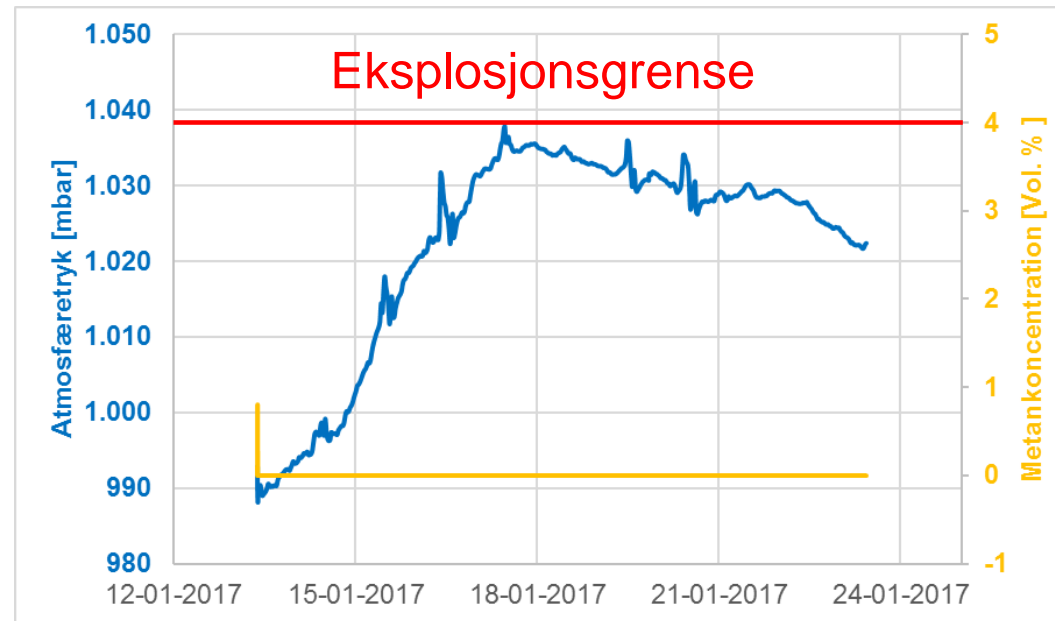
DMR har gjennom en rekke saker utviklet metoder for kontinuerlig overvåkning av bl.a. atmosfæretrykk, differenstrykk og metan:

”Kan bl.a. kodes til at sende en alarm via SMS hvis en terskelverdi nås”

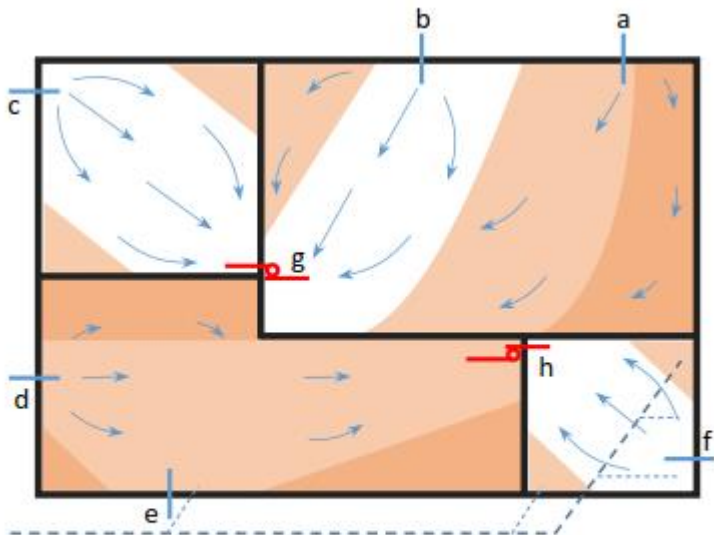
Figur 50. Eksempel på døde områder (mørkebrune områder) og dårligt ventilerede områder (lysebrune områder) ved punktventilering i drænlag.

Her er det flere muligheter - felles for dem alle er at det skal være fokus på å unngå «døde soner» og områder som ikke er tette
