Harpe bru - vurderinger og utfordringer for akvatiske biotoper under samferdselsprosjekter

Temamøte for Miljøringen, Hamar 25. mai 2016

Bygging av Harpe bru i Gudbrandsdalslågen

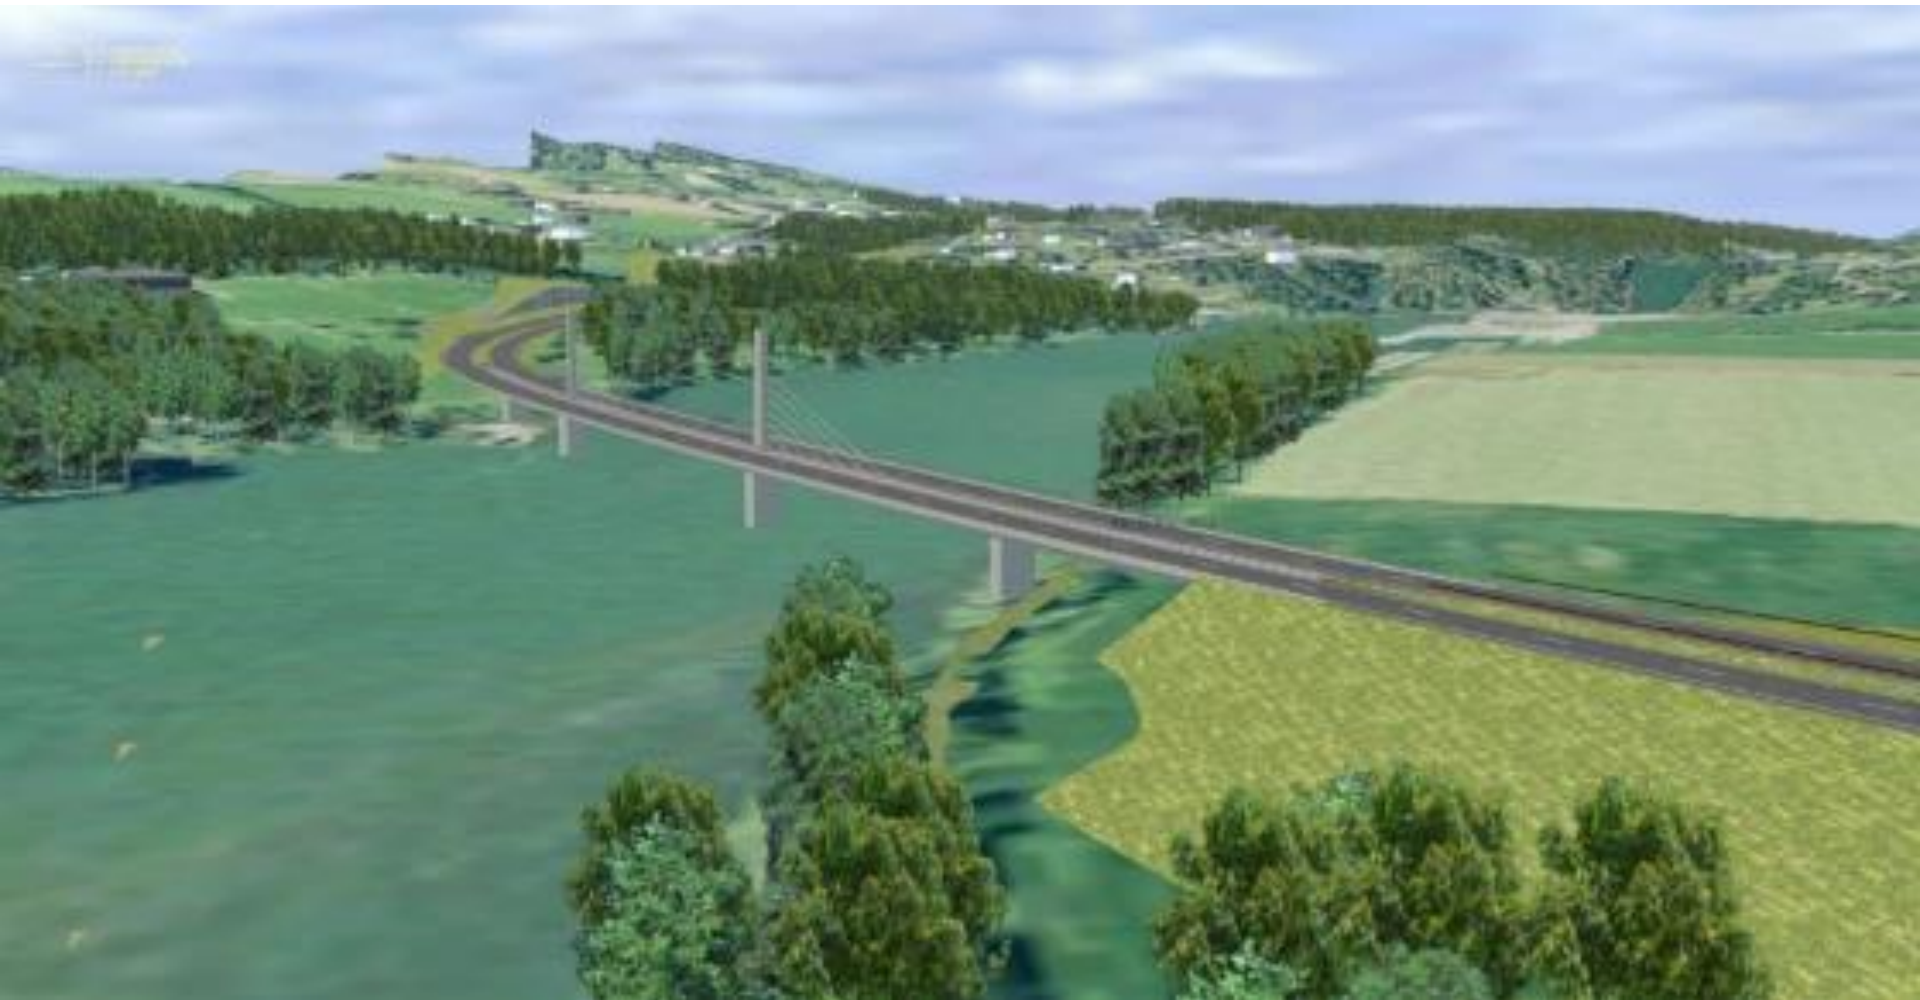
Planlagt bygd over viktig gyteplass for storørret i Gudbrandsdalslågen ved Harpefoss

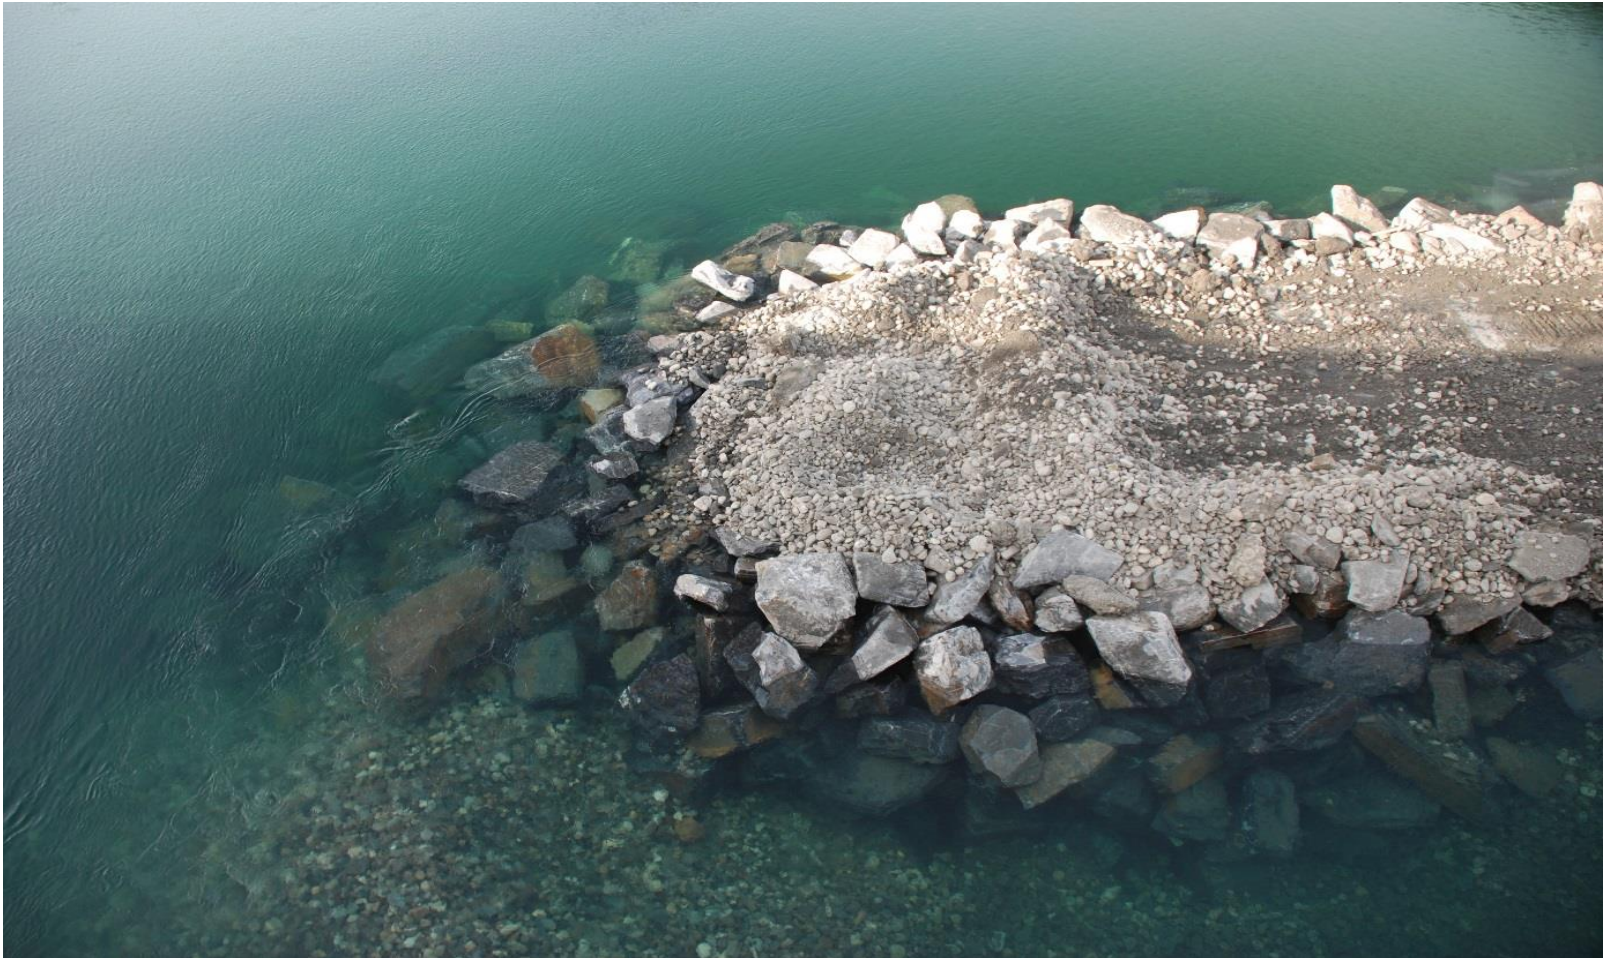
Dammen er en barriere for grustransport fra oppstrøms områder

Disse grusmassene må ivaretas

Tiltak: Bygging av tversgående steinmolo på oppstrøms side av brua
