NGI:
Mari Vestland, Gudny
Okkenhaug, Regula Frauenfelder

Miljøringen 14.3

Adventdalen deponi - kort historikk

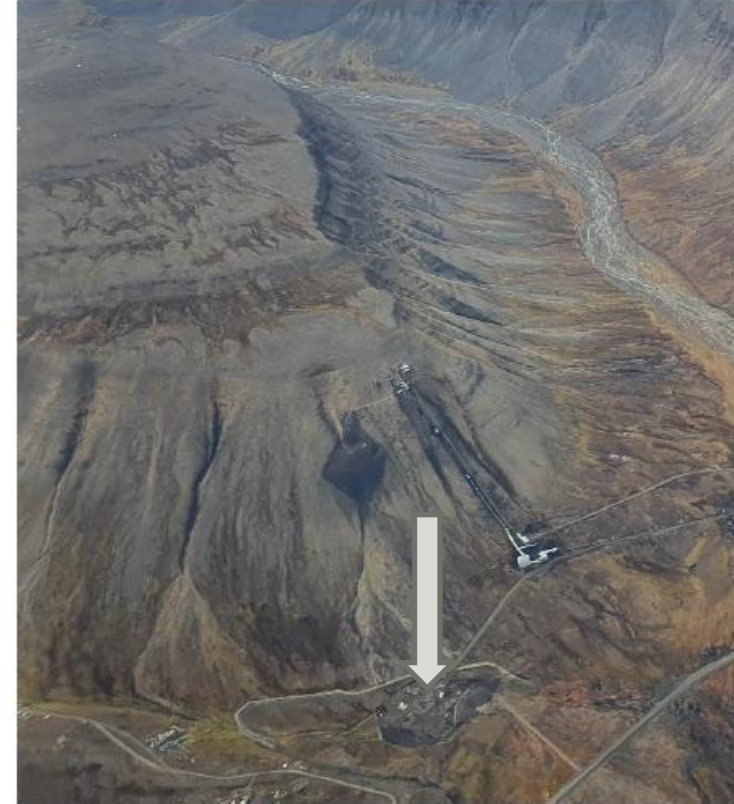
Lokalisering og noen deponidata

- ↗ Ca. 9 km fra bosetning/Longyearbyen.
- ↗ Deponiet dekker ca. 30 000 m².
- ↗ Etablert direkte på løsmassene og permafrosten.
- ↗ Plassert nedenfor den nedlagte kullgruven Gruve 6.
- ↗ Deponering utført (delvis) i gammelt bekkeløp.

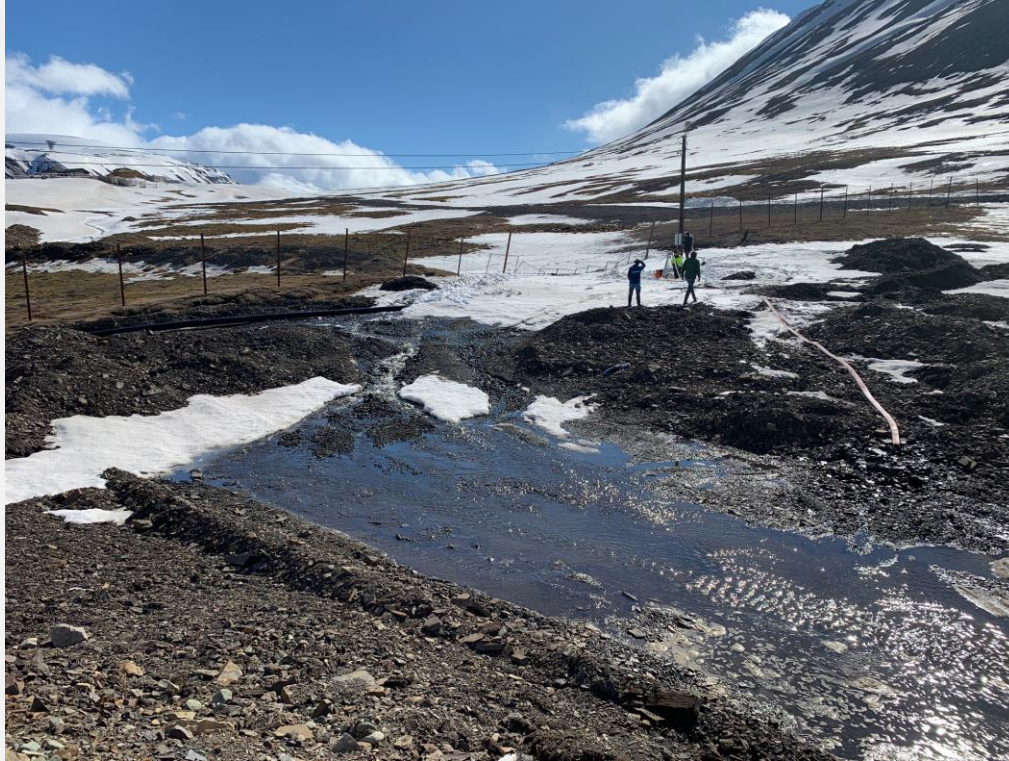
Deponiflaten under snøsmelting

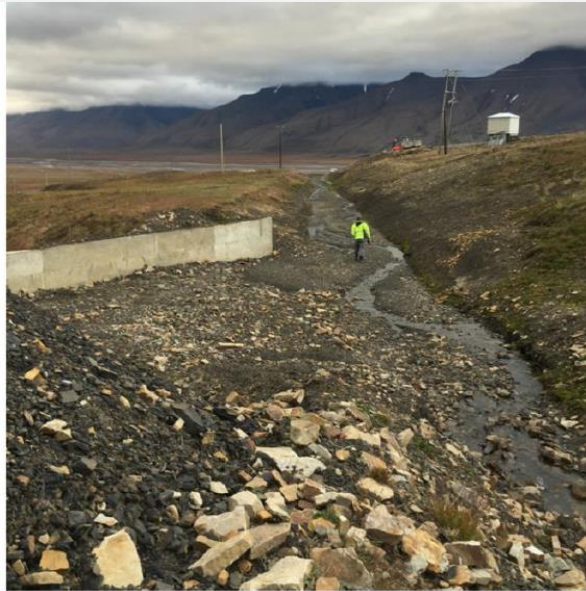
Avskjærende grøfter/ringvoll, betongkonstruksjon og pumpekum

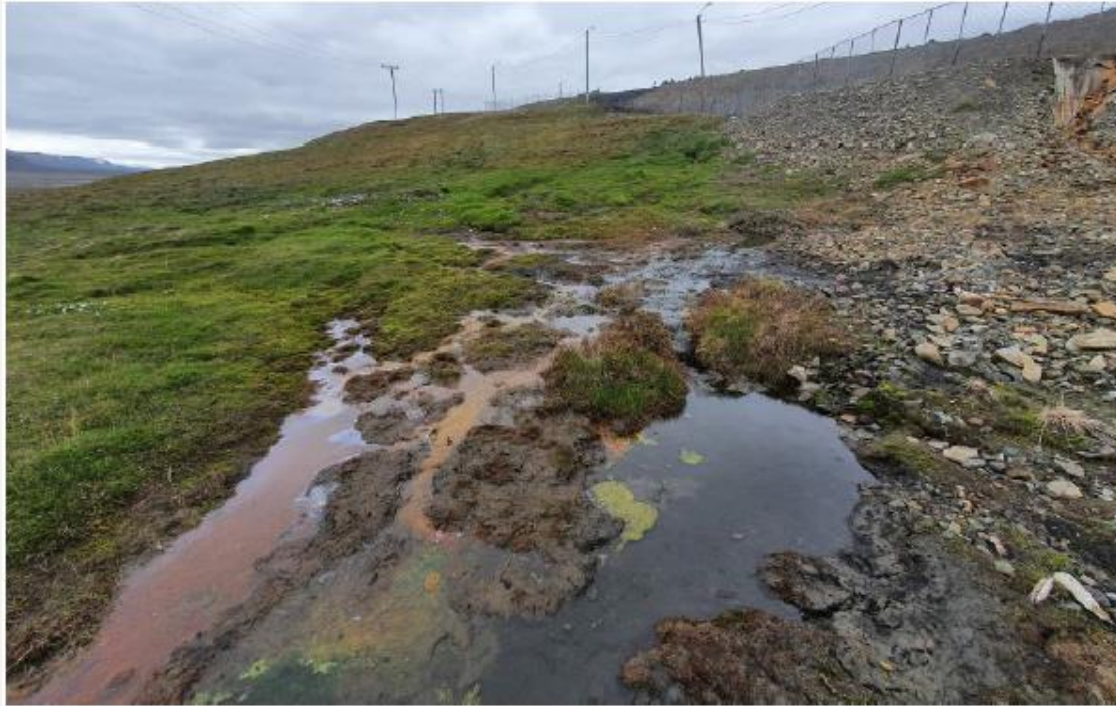
Sigevannsutslag i terrenget nedstrøms

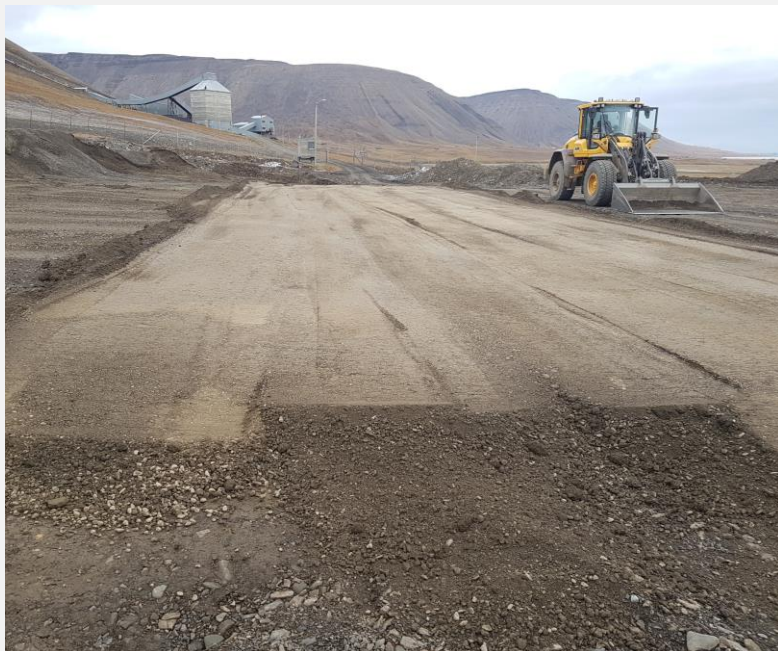
Feltforsøk med lavpermeabel masse (tettesjikt)

- Gjenbruk av lokale overskuddsmasser i tettesjikt og i andre deler av toppdekket.
- Komprimering av massen er nødvendig for å oppnå lav nok K-verdi.
- Flere typer masser er testet, inkludert masser fra skredvoll.
