Håndtering av plastforurensning i sprengstein

Plast fra utfylling av tunnelstein i sjø

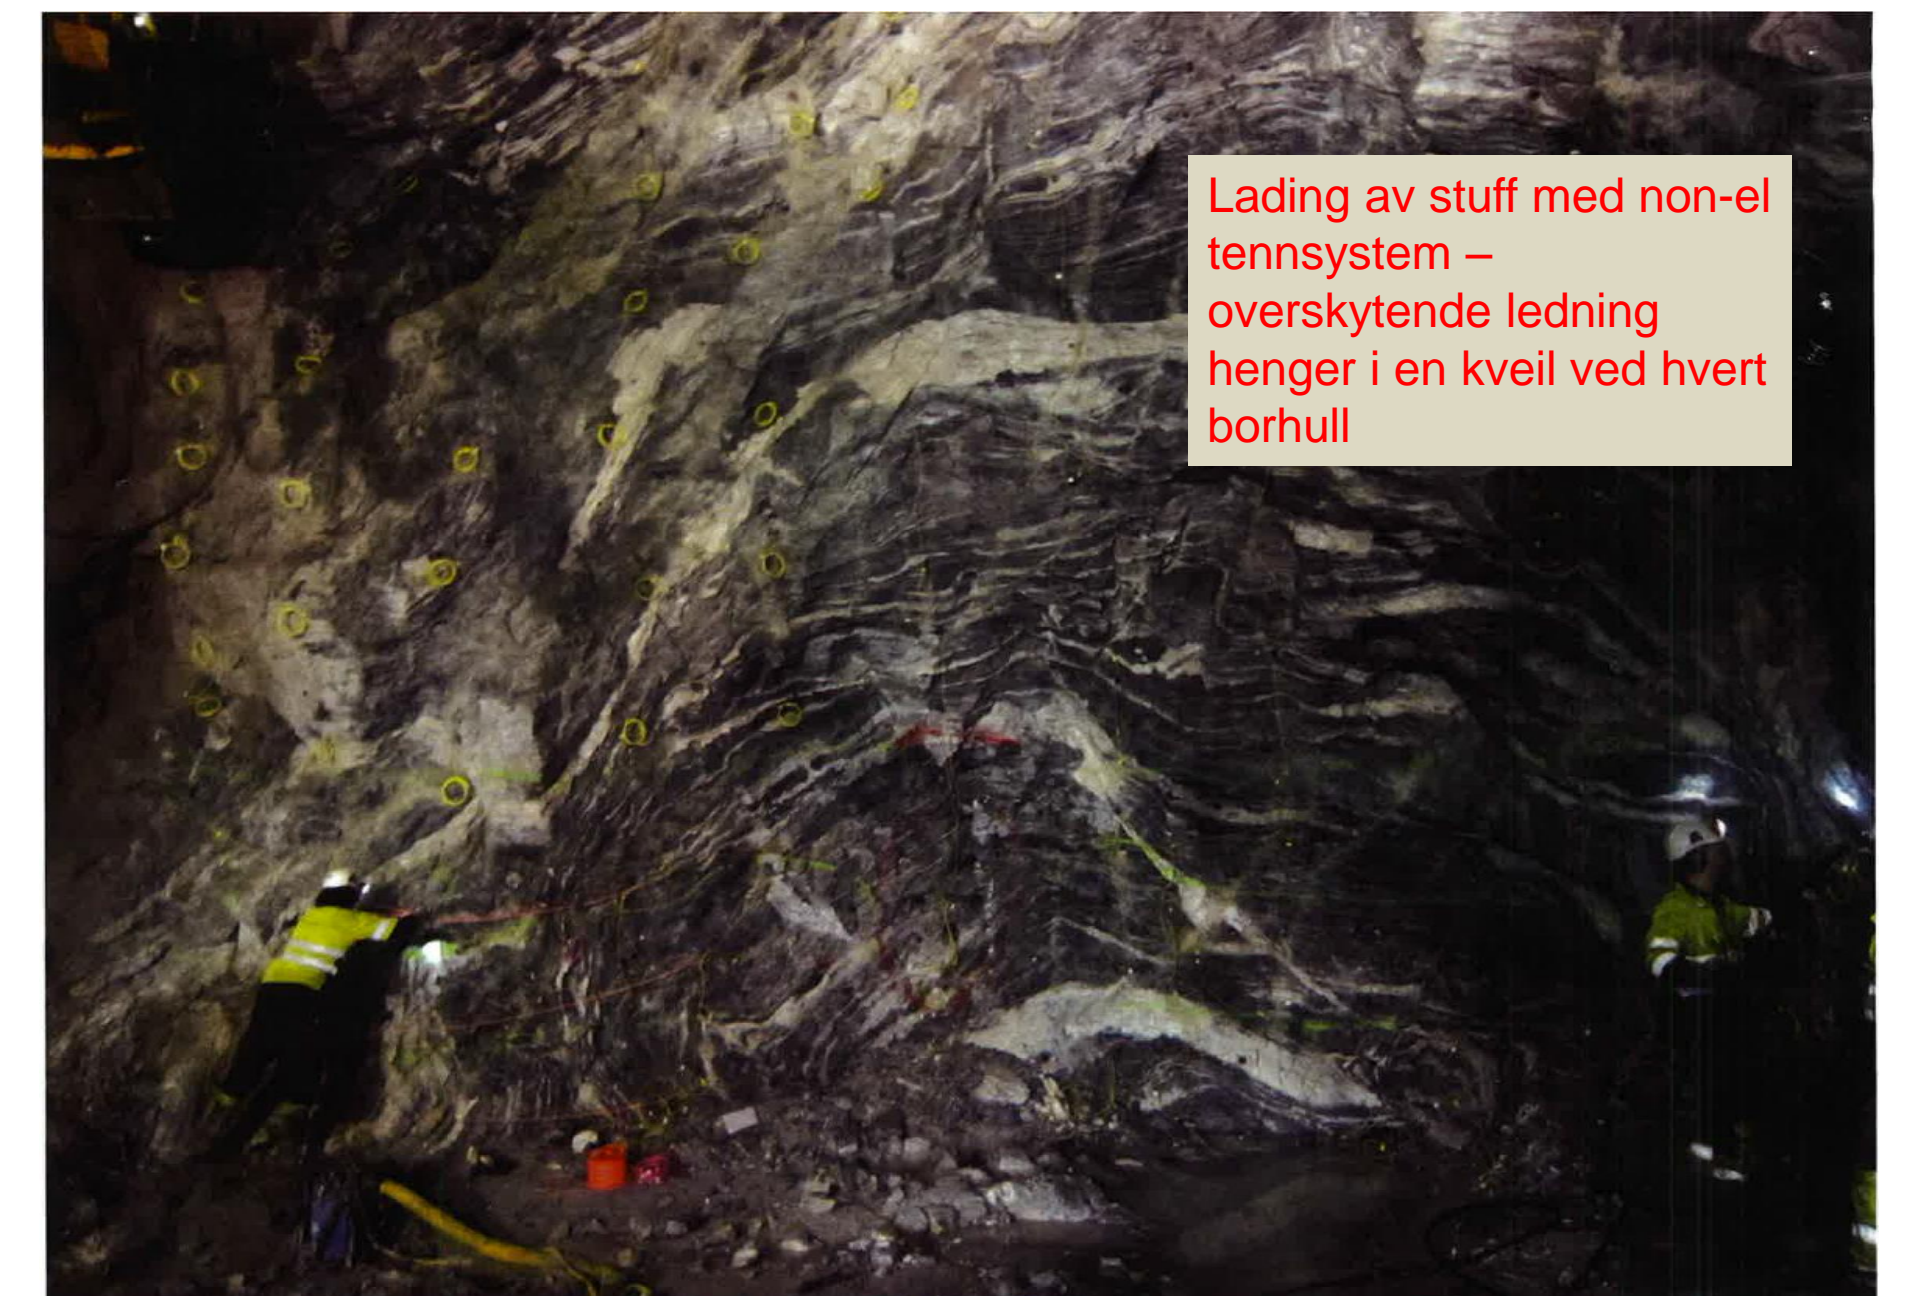
Lading av stoff med non-el
tennsystem –
overskytende ledning
henger i en kveil ved hvert
borhull

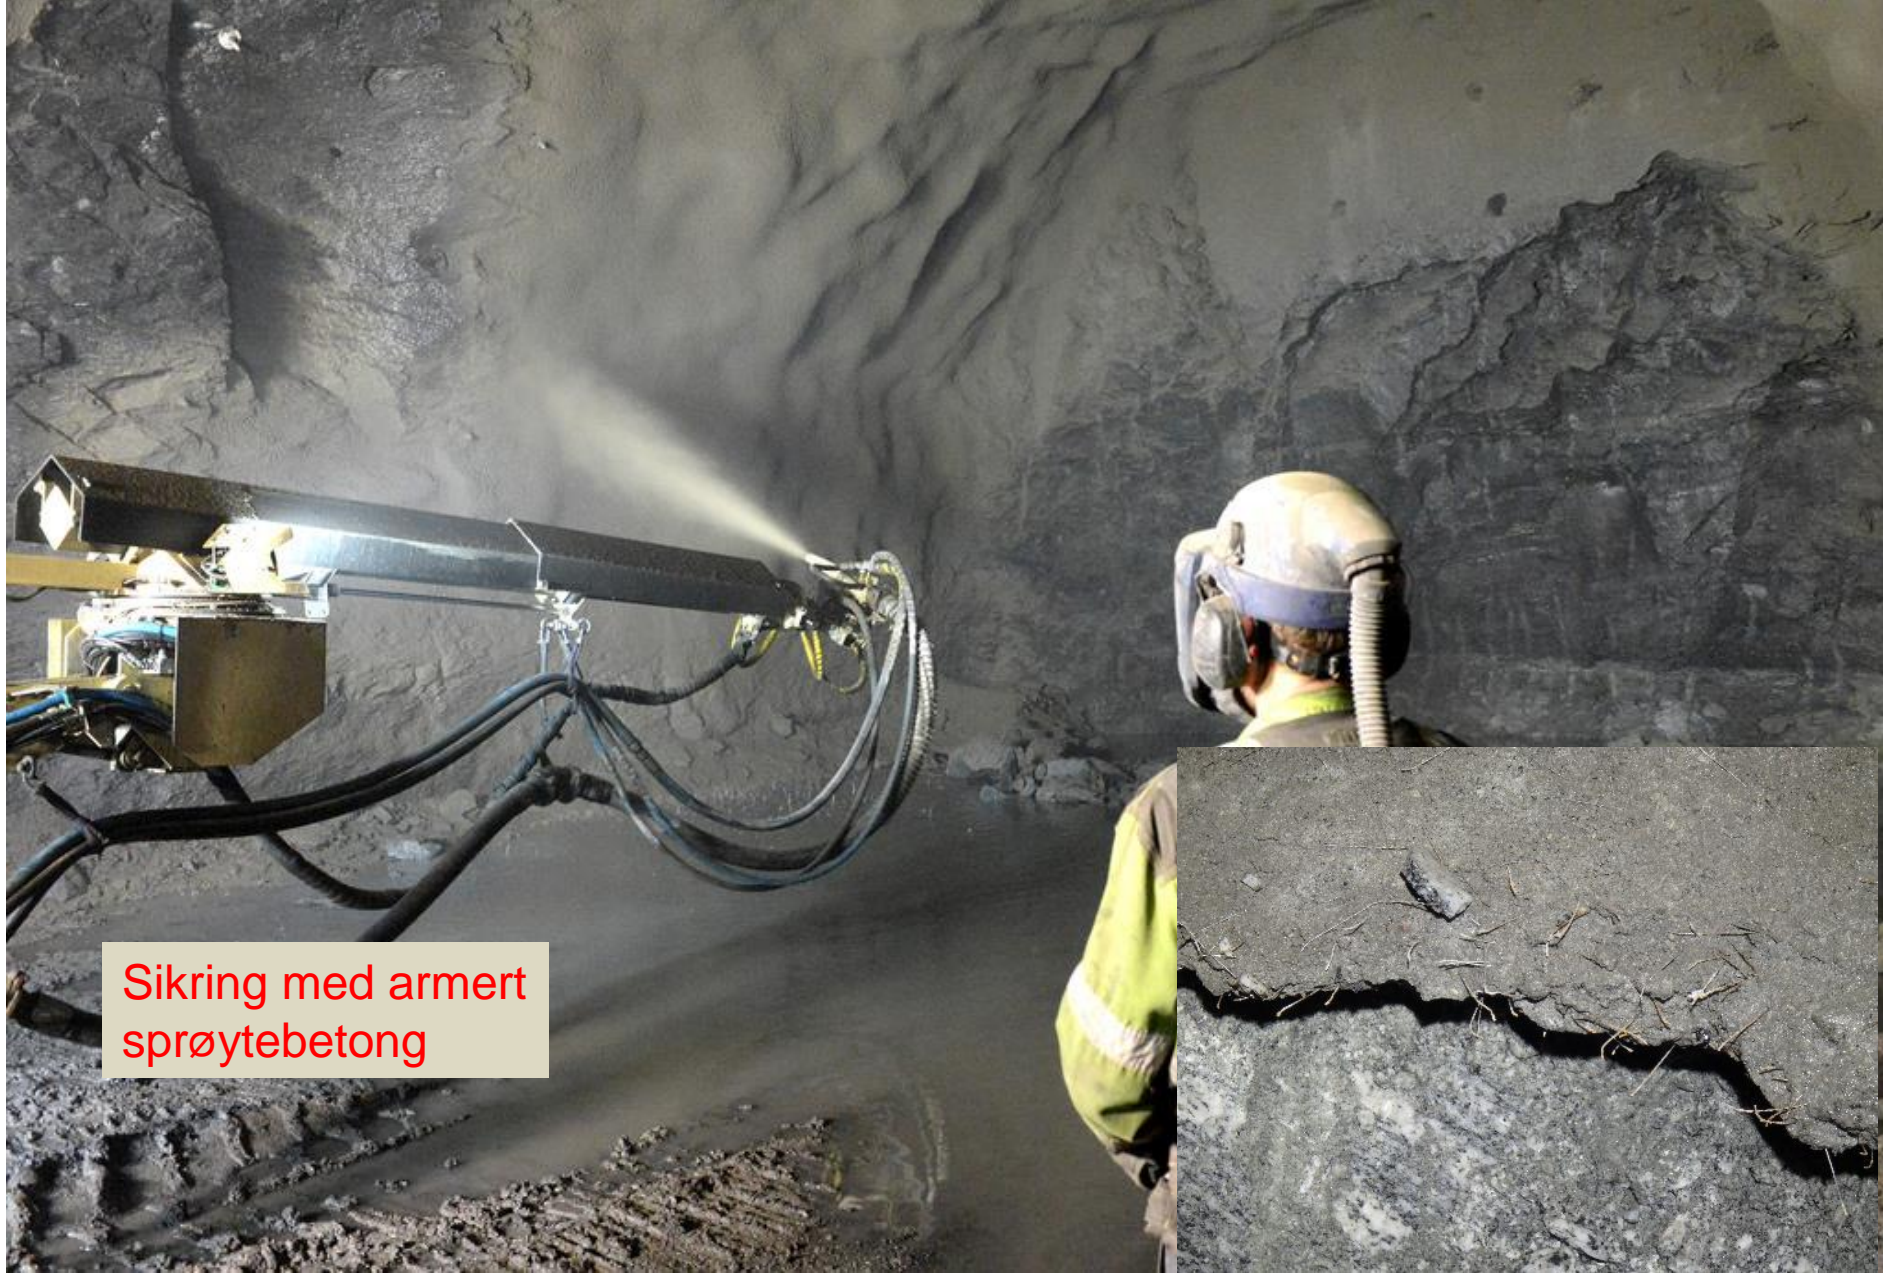
Sikring med armert sprøytebetong

«Røysa» - stein

rester av
sprøytebetong

armeringsfiber
(metall/plast)

Rester av
skytteledninger

div. avfall fra
arbeid på stuff

alt lastes samlet
ut til
deponeringsted

Søl av slurry

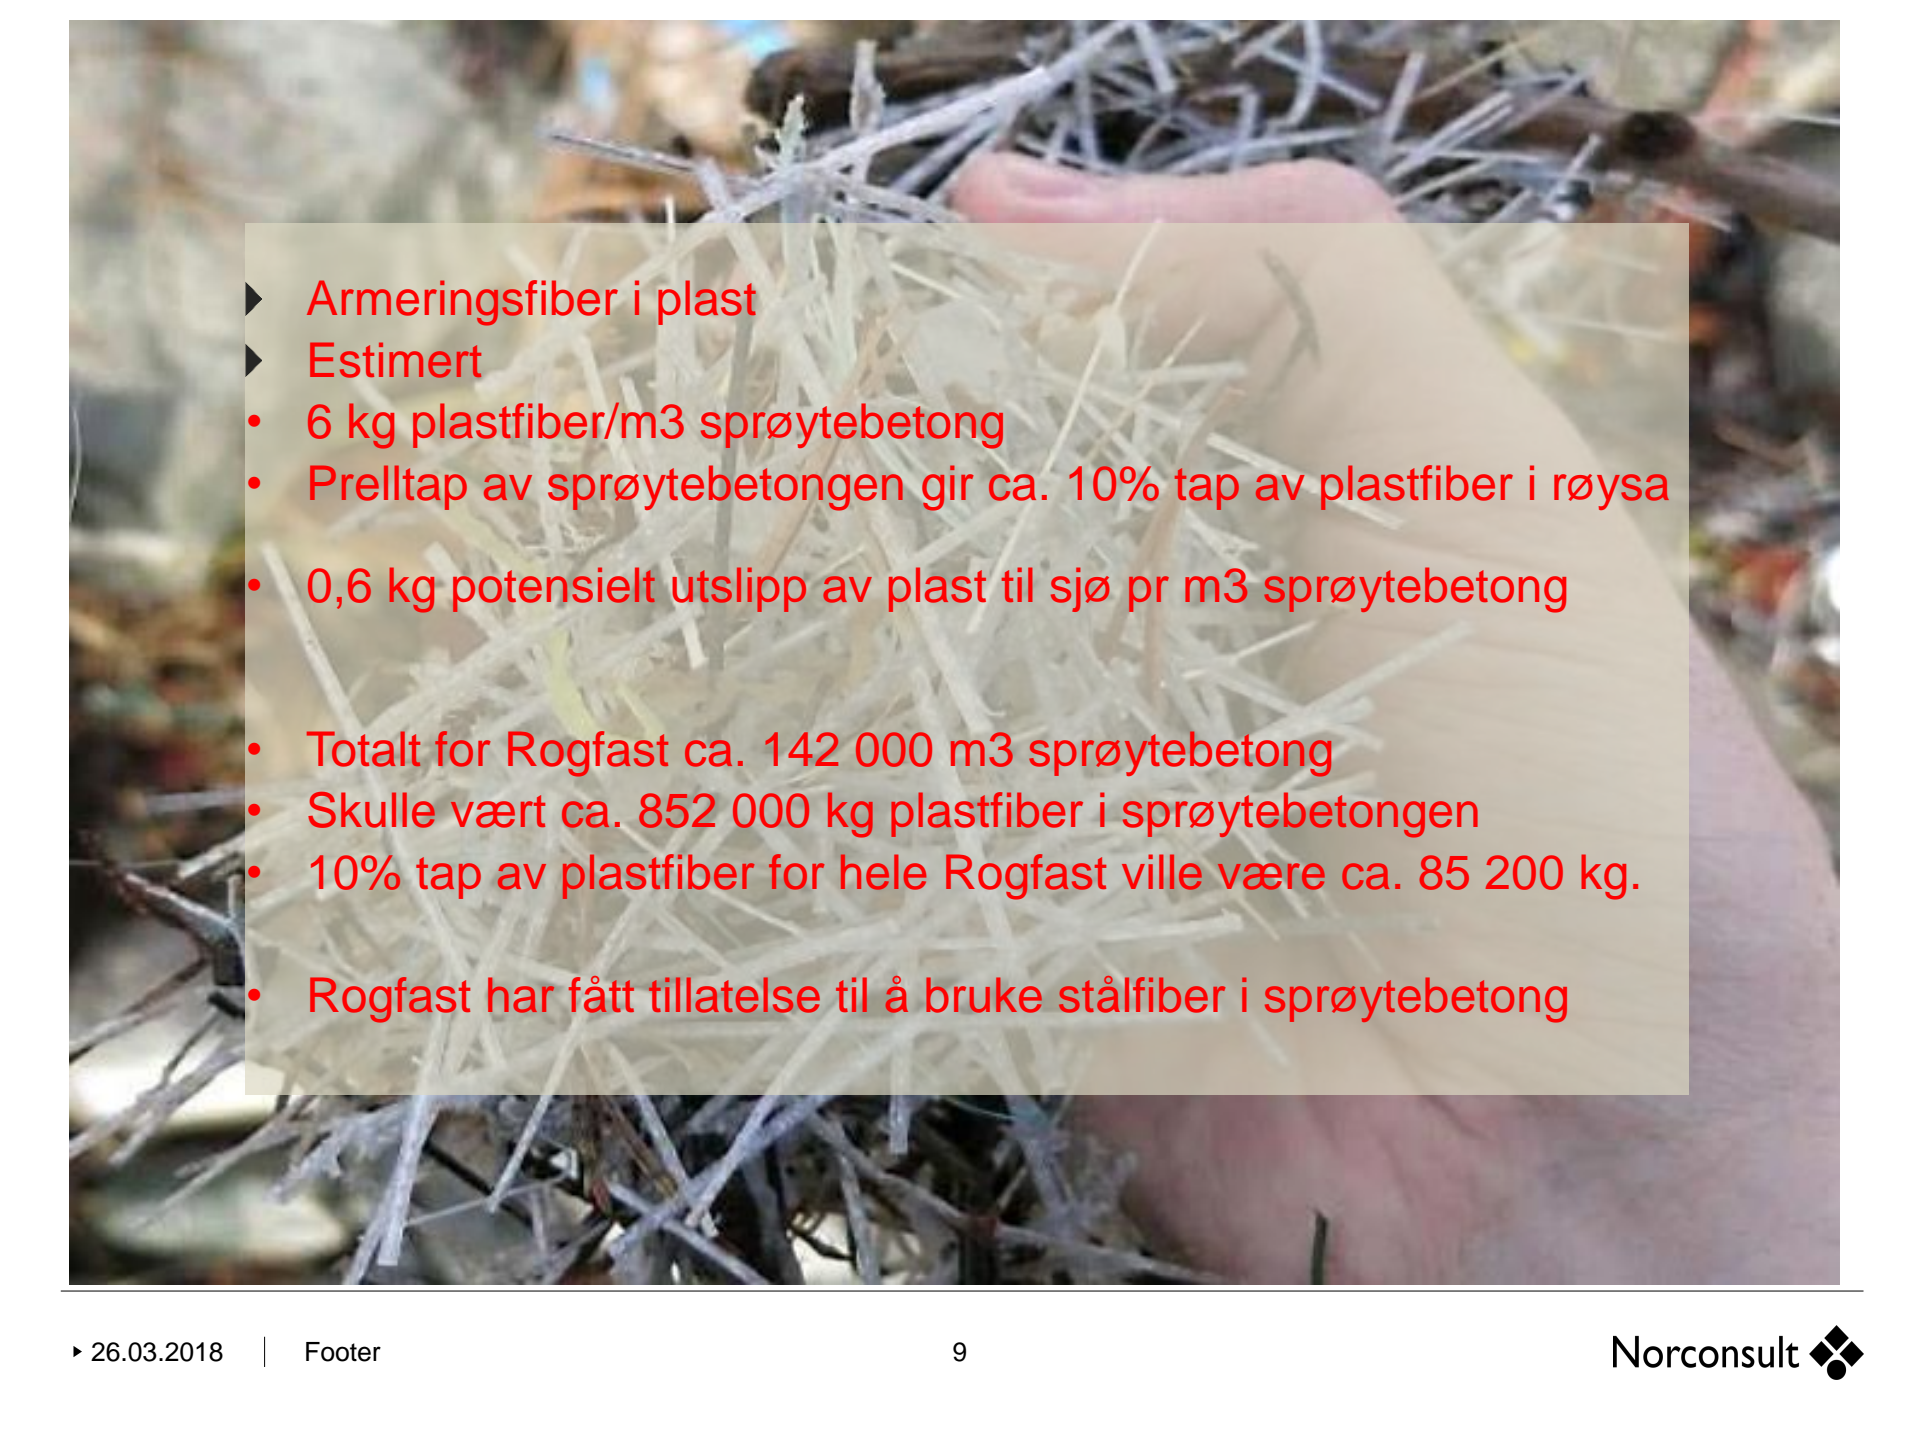
- ▶ Armeringsfiber i plast
 - ▶ Estimert
 - 6 kg plastfiber/m³ sprøytebetong
 - Prelltap av sprøytebetongen gir ca. 10% tap av plastfiber i røysa
 - 0,6 kg potensielt utslipp av plast til sjø pr m³ sprøytebetong
 - Totalt for Rogfast ca. 142 000 m³ sprøytebetong
 - Skulle vært ca. 852 000 kg plastfiber i sprøytebetongen
 - 10% tap av plastfiber for hele Rogfast ville være ca. 85 200 kg.
 - Rogfast har fått tillatelse til å bruke stålfiber i sprøytebetong

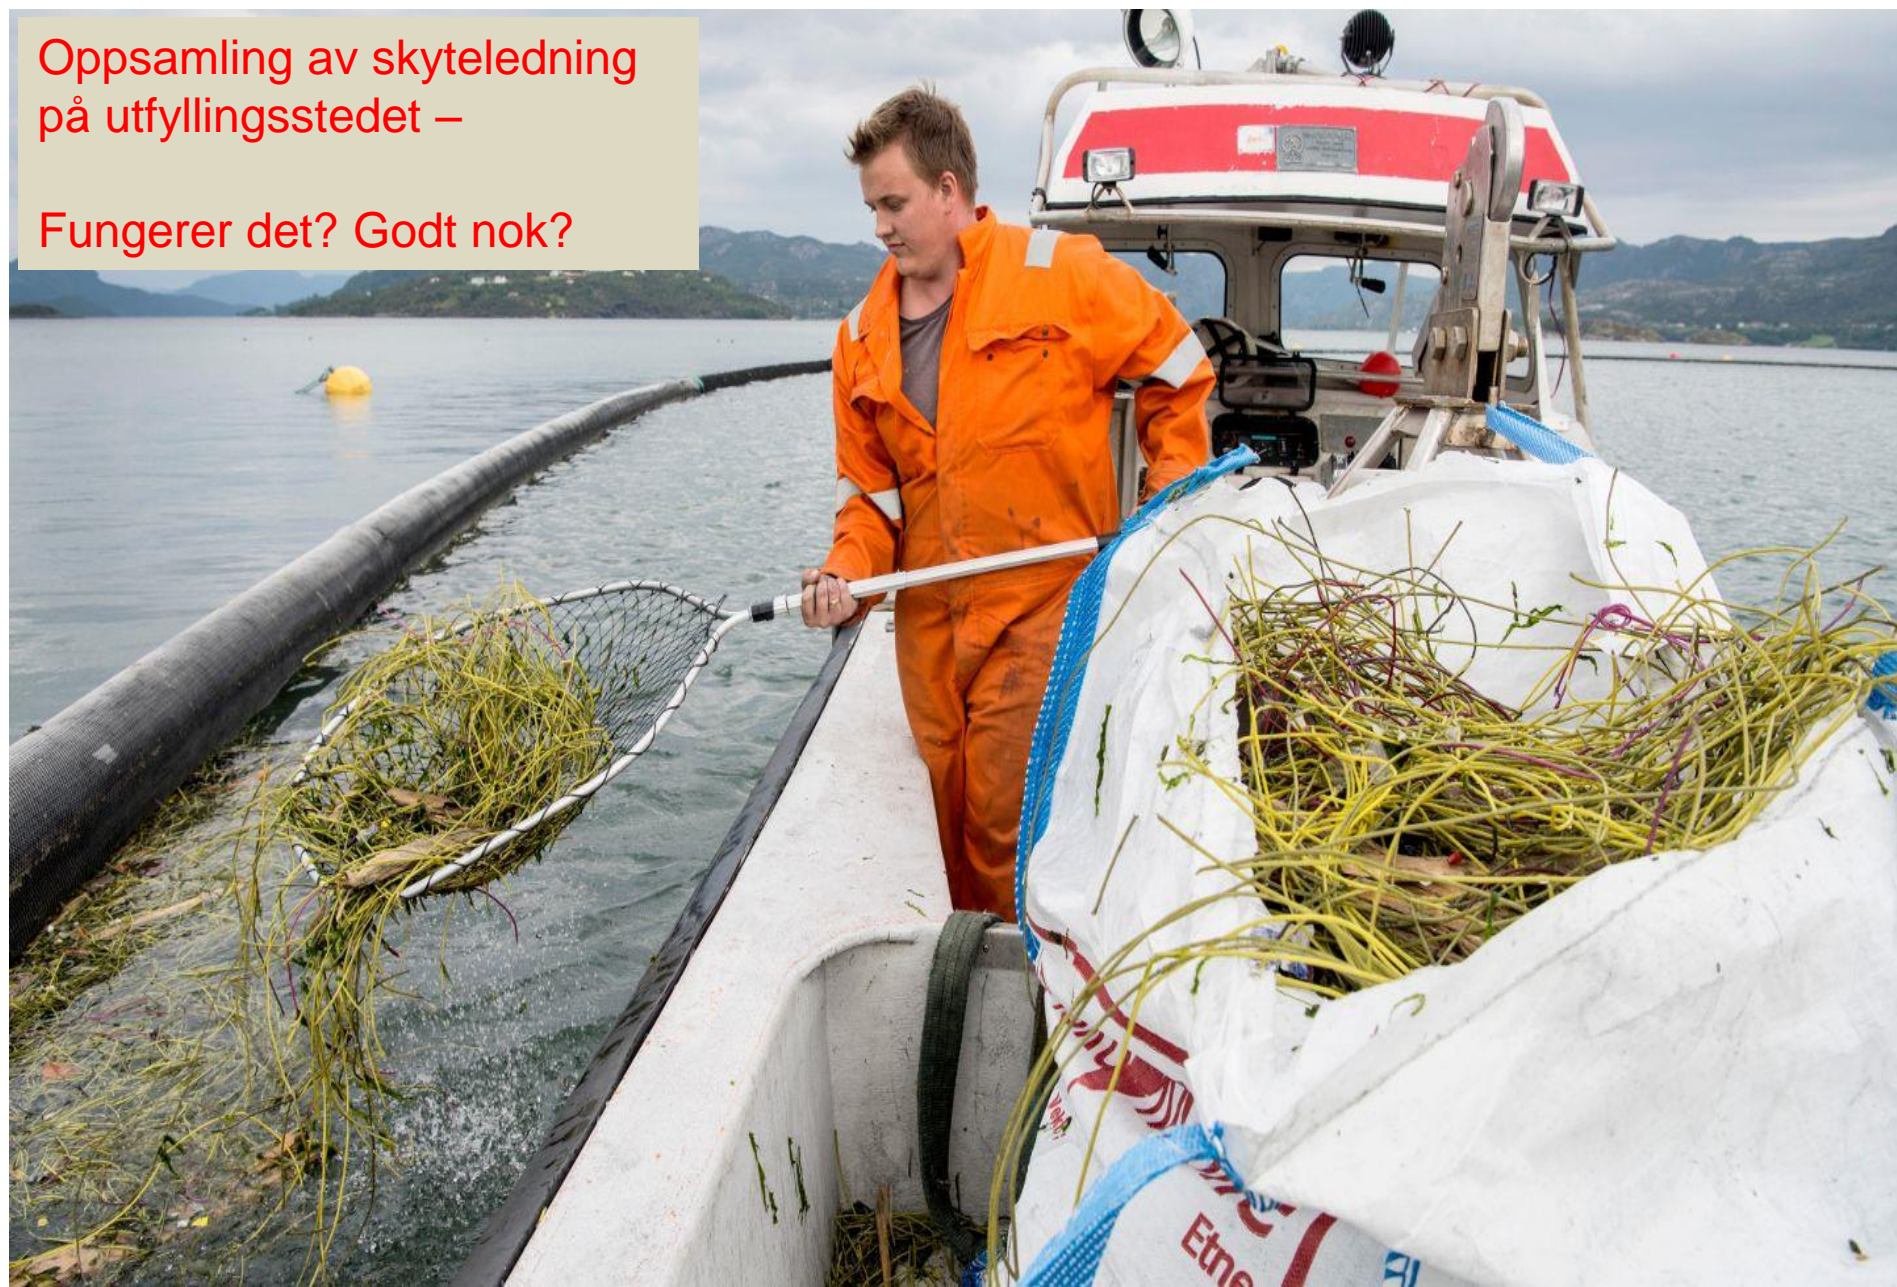
Oppsamling av skyteledning
på utfyllingsstedet –

▶ Studert 4 utfyllinger i sjø i Ryfast

- I sjø samlet opp ca. 40 % av totalt skyteledning brukt i tunnelsalvene
- Resten - skutt i stykker inne i tunellen (mikroplast?), ligger inne i fyllingen, spredt i sjø
- Utfylling med lekter på ca. 60 m dyp - tok ca. 30 minutter før skyteledningene fløt opp til overflaten
- Større spredning av skyteledninger ved utfylling fra lekter ved store dyp, enn med fra endetipp/land på mindre dyp
- Fiskå Mølle brukte 1 årsverk på åpning og lukking av lenser, oppsamling av skyteledning og kontroll utenfor lensene.

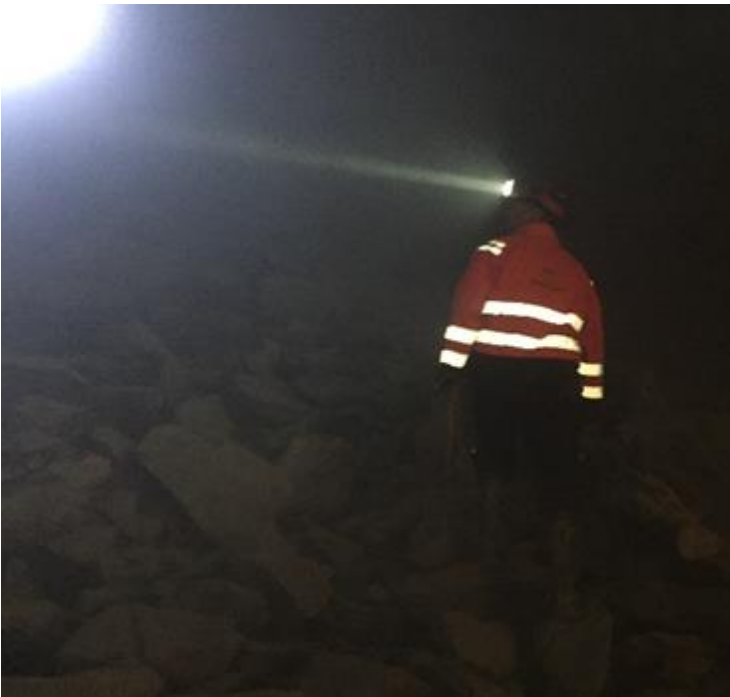
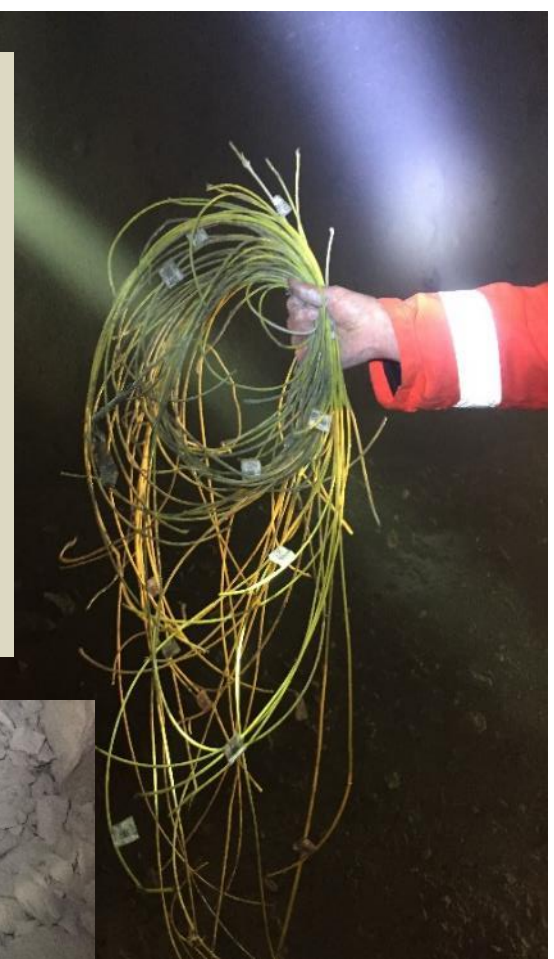
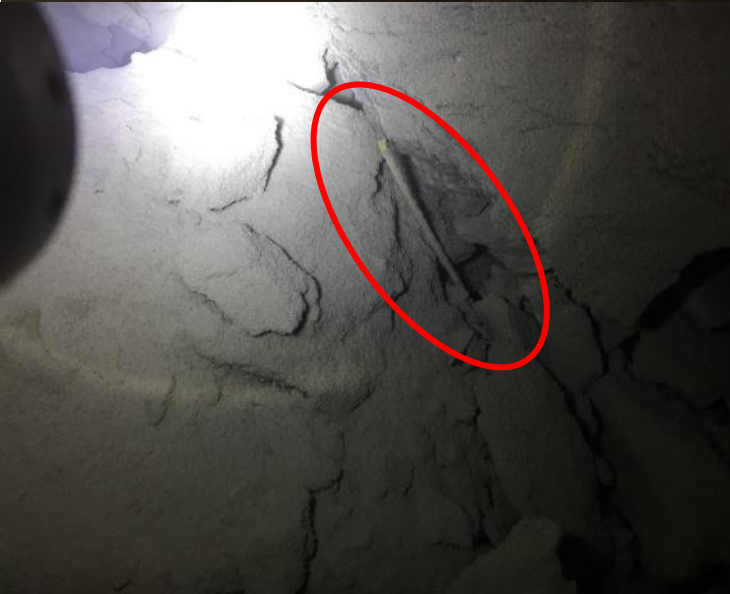
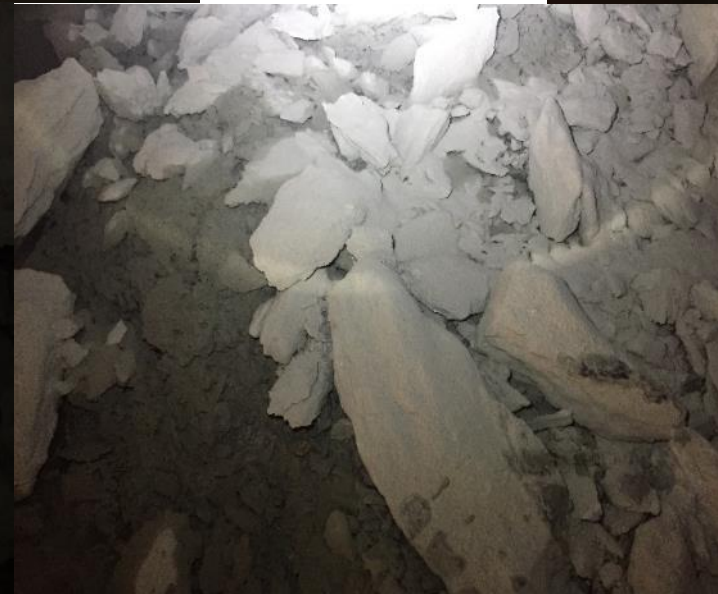
Plukking av skyteledning på stuff før utlasting

- Dårlig sikt og luftkvalitet
- Fastklemt
- Nedstøvet
- Samlet lite ledning
- Sikkerhet
- Fremdrift
- Kostnader

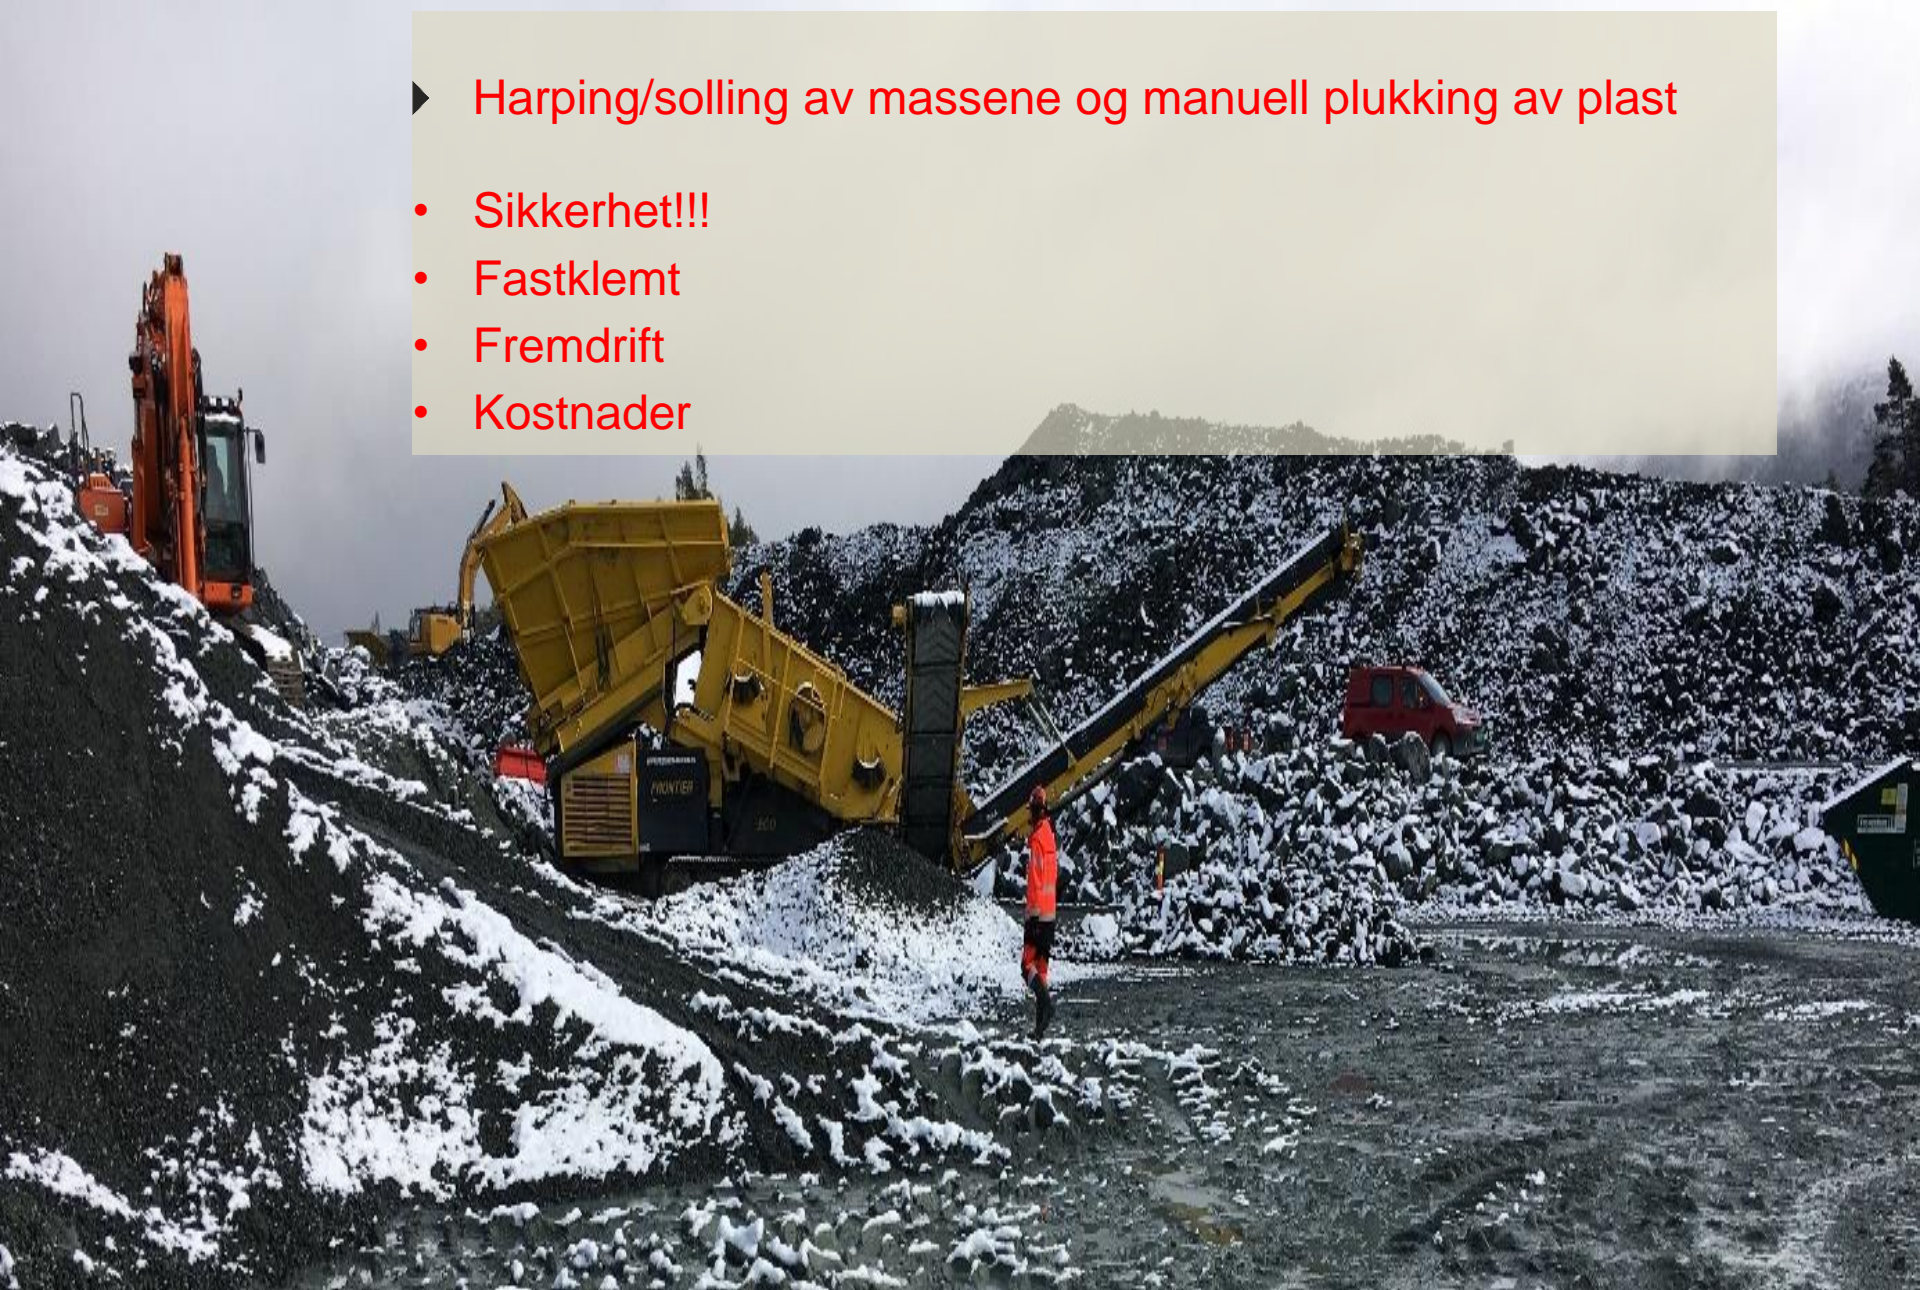
- ▶ Harping/solling av massene og manuell plukking av plast
- Sikkerhet!!!
- Fastklemt
- Fremdrift
- Kostnader

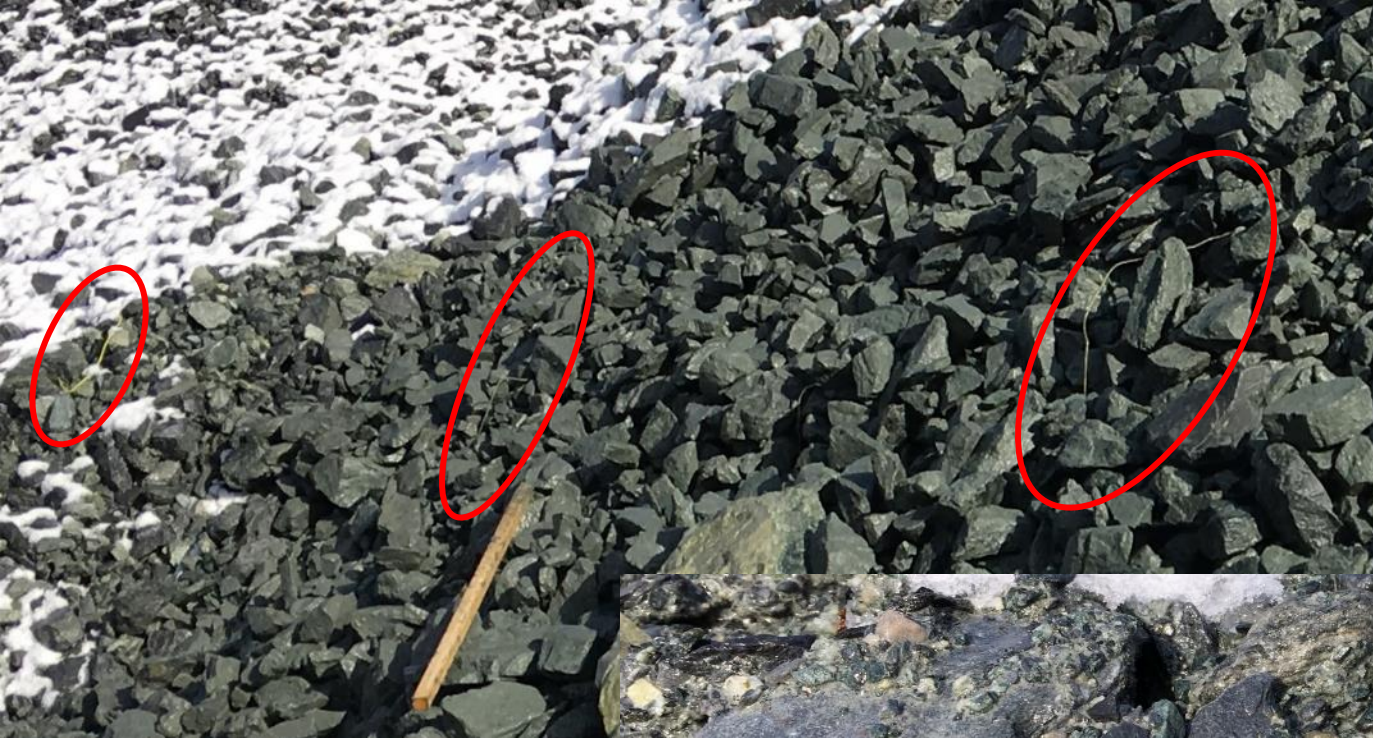
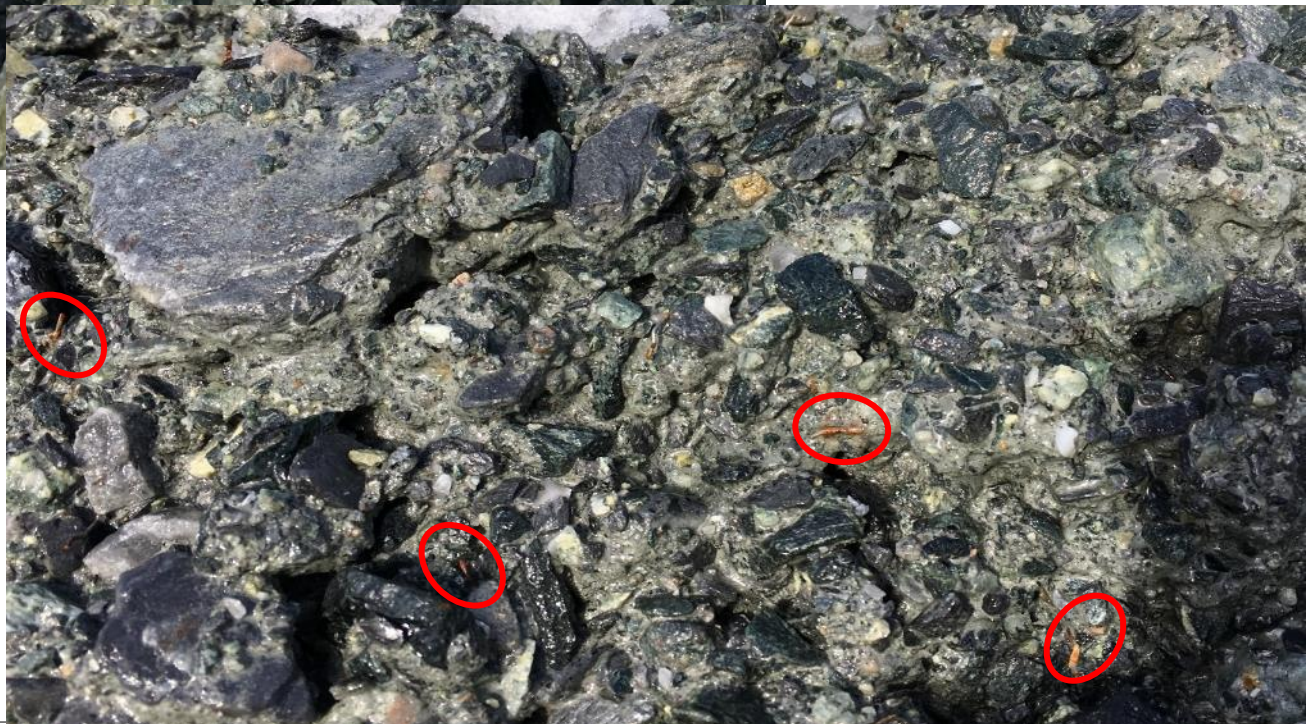
- ▶ Vannbading av masser på land og fjerning av plast
 - Ekstra opplastinger
 - Transport til/fra
 - Ekstra riggområde
 - Nedknusing for transportbånd
 - Kapasitet på vannbadet
 - Etterfølgende vann- og slamhåndtering med ukjent forurensningsgrad

- Kostbart
- Større regulerte arealer til anlegget - terrenginngrep

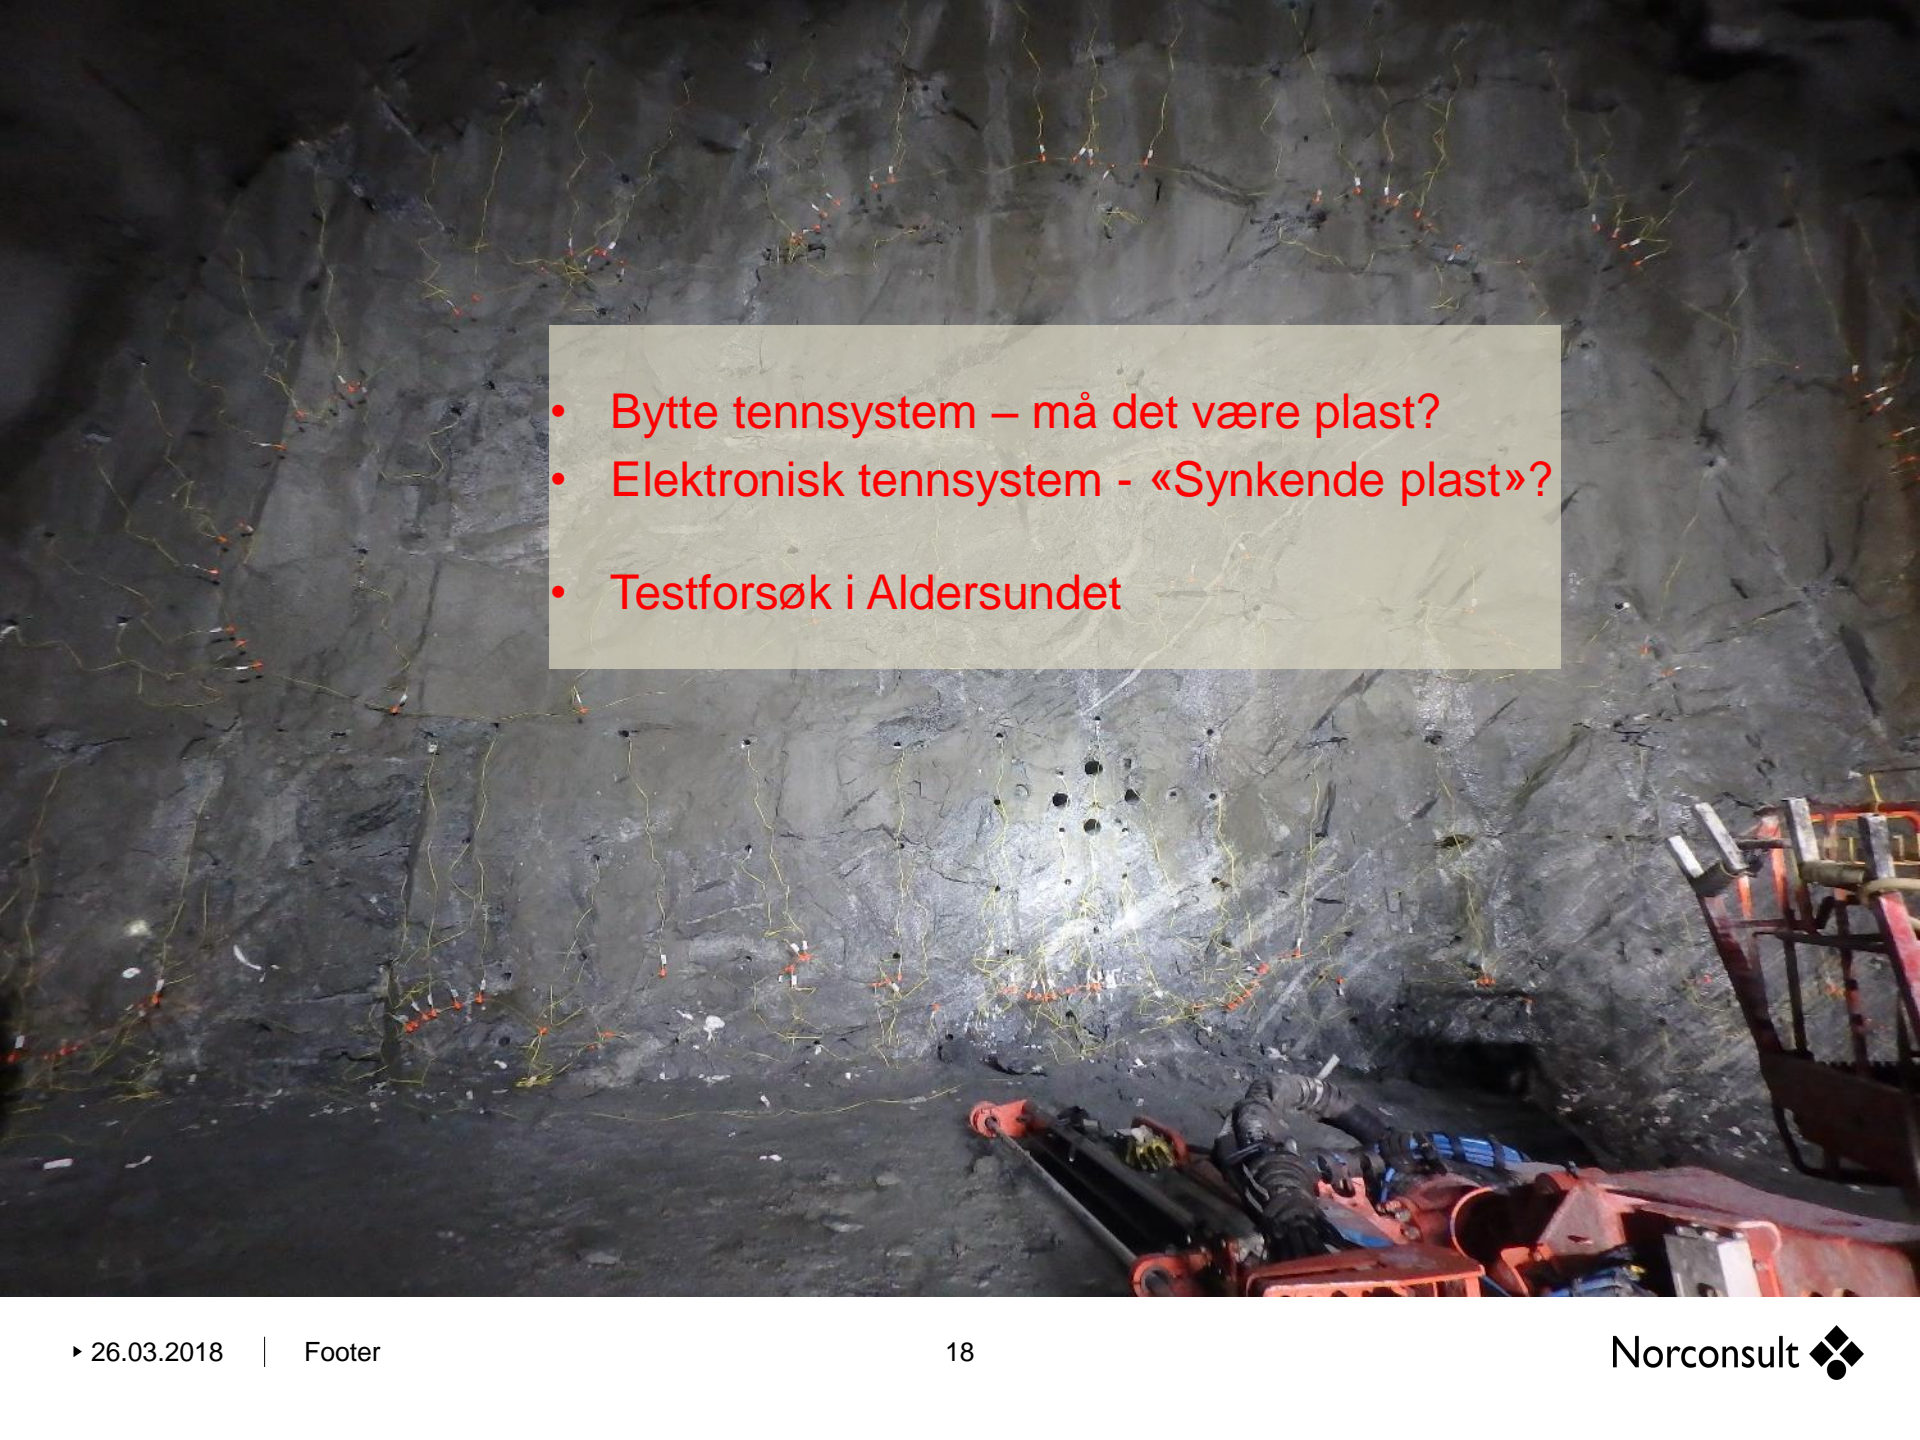
- The background image shows an underwater scene. The seabed is dark and textured, with numerous yellow and orange cables or lines extending across it. In the lower right corner, a red ROV (Remotely Operated Vehicle) is visible, equipped with various tools and sensors. The overall lighting is dim, typical of an underwater environment.
- Bytte tennsystem – må det være plast?
 - Elektronisk tennsystem - «Synkende plast»?
 - Testforsøk i Aldersundet

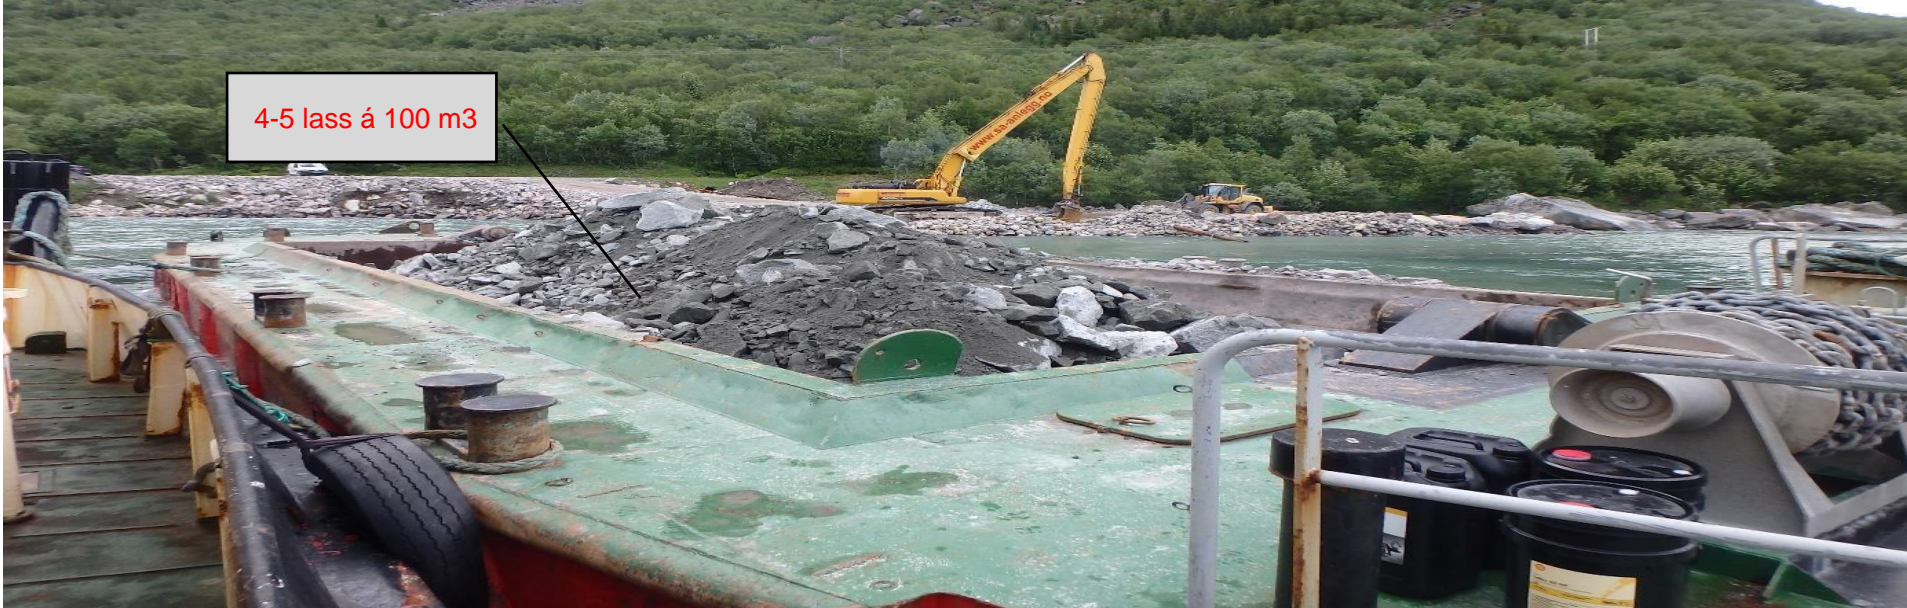
4-5 lass á 100 m3

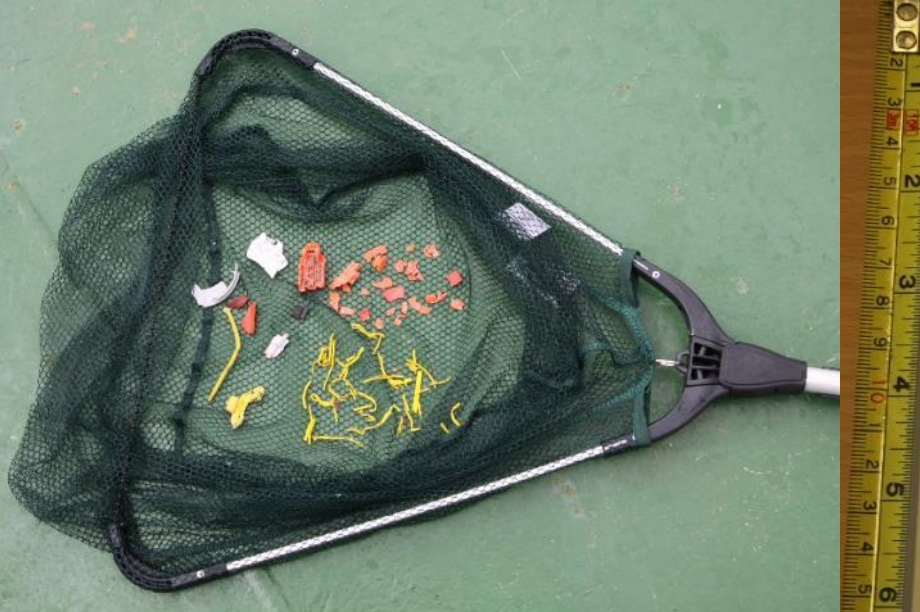
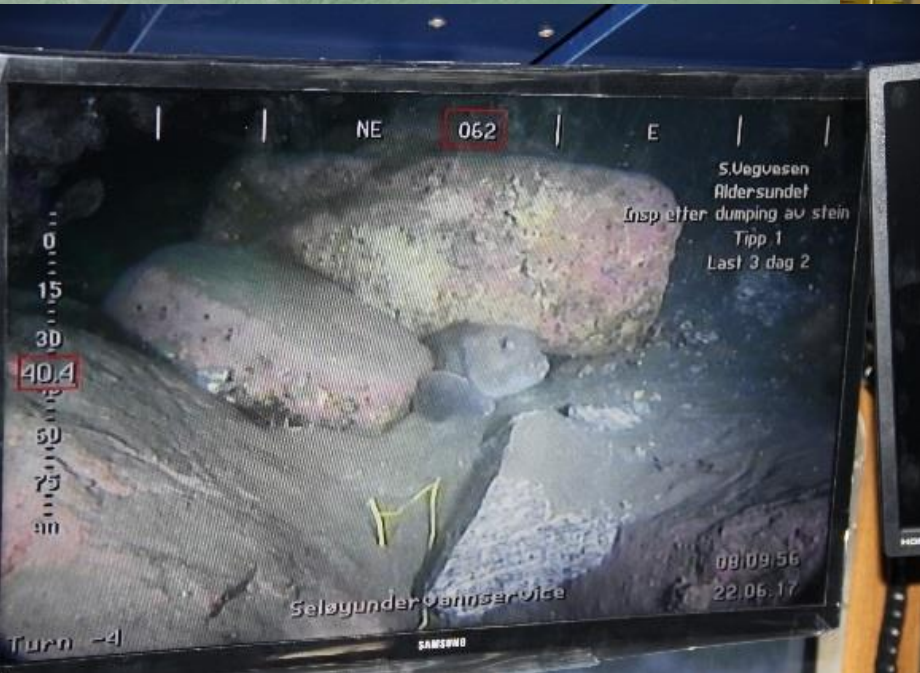
Typiske funn pr 100 am³

- Koblingsboks
- Skyteledning
- Merkelapp
- Lite og smått
- Under 5 % av forbrukt ved sprengning

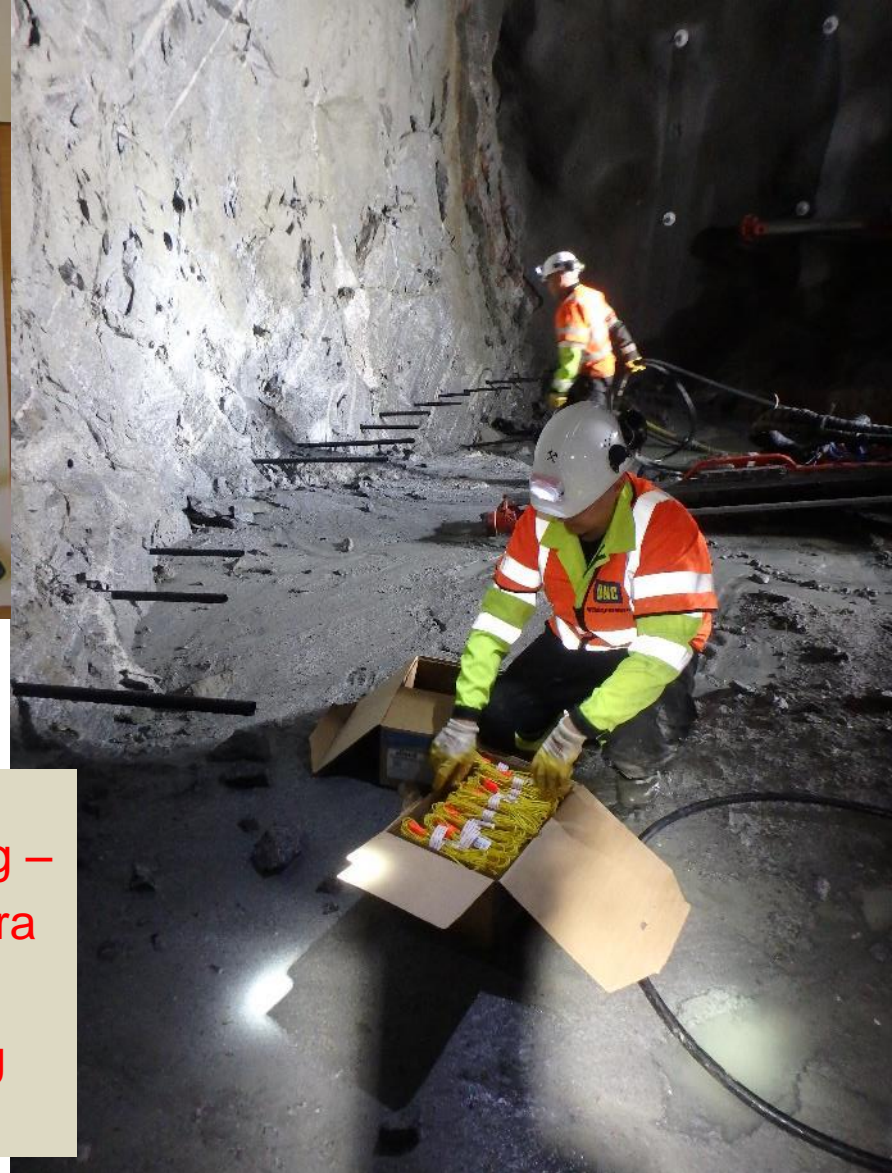
Ny utfordring –
Plastrester fra

- Foringsrør
- Rørladning
