# Svea – Opprydding etter 100 års gruvesamfunn

Paul Sverdrup Cappelen, NGI

Miljøringen og Vannforeningens temamøte 28. oktober 2019

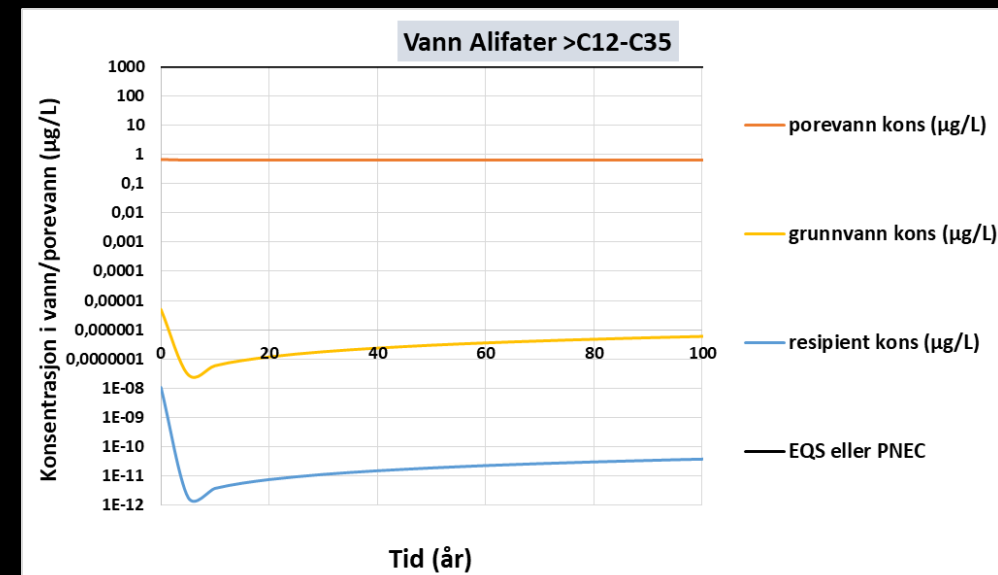
# Spredning fra oljeforurenset grunn

- Svea: Det er i all hovedsak de tyngre olje-komponentene (kjedelengde C<sub>12</sub> – C<sub>35</sub>) som påvises. Disse vil være sterkt bundet til jordpartiklene og lite mobile i miljøet.
- Testet utkast til nytt verktøy Spredningsveileder
- Spredning av olje fra forurenset grunn via grunnvann til resipient går svært sakte.
- Eneste reelle risiko er spredning via «snarveier» (foretrukne spredningsveier).
- Fra tidligere studier (NGI, 2003) vet man at mikrober bidrar til nedbrytning av olje også i arktiske strøk.

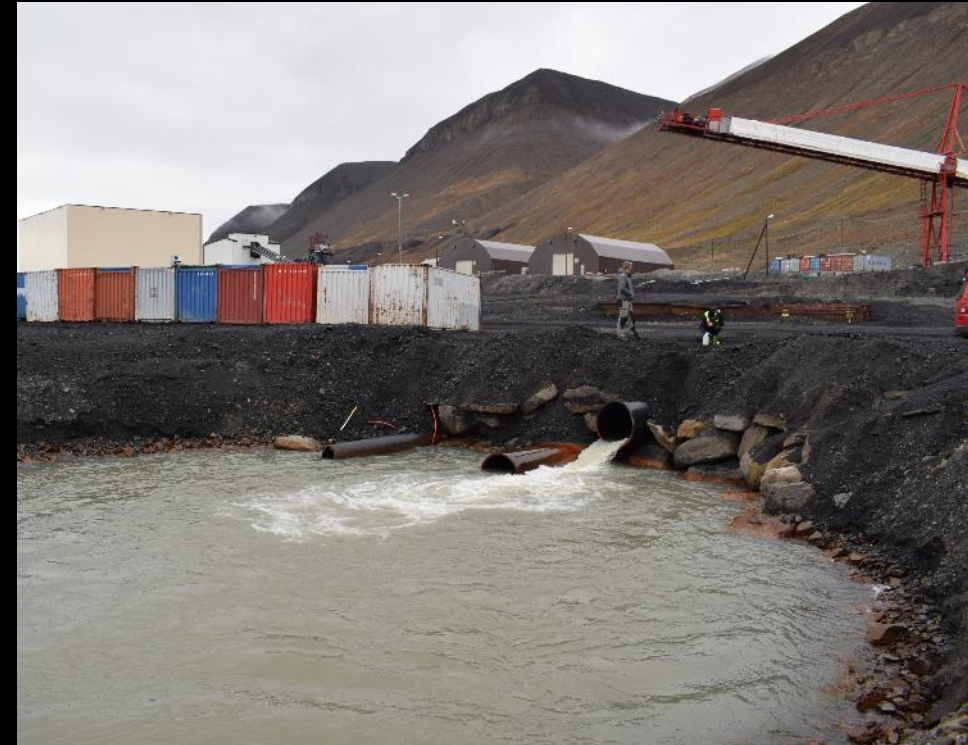
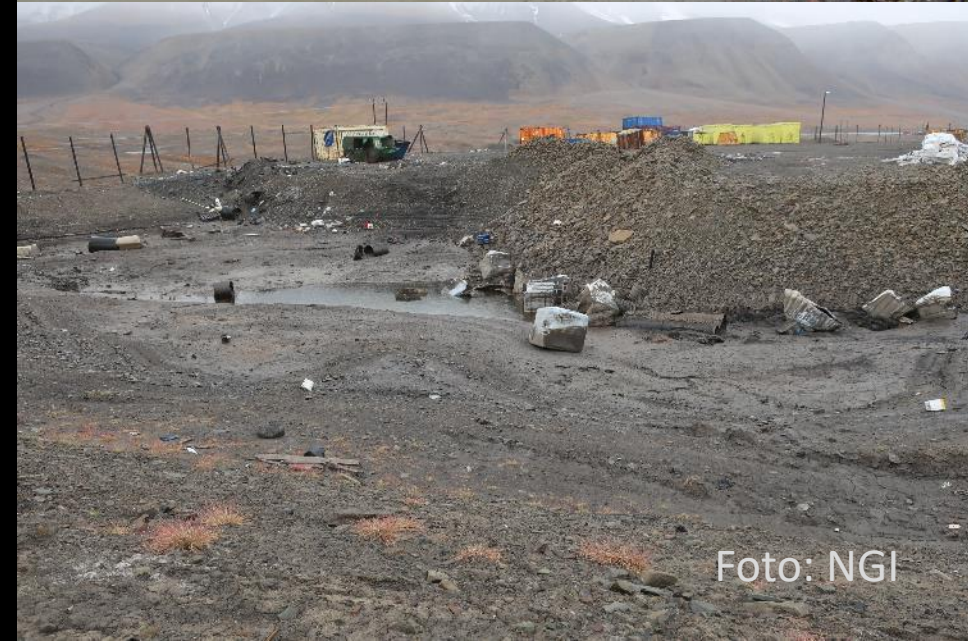
- ↗ pH: Tilnærmet nøytral pH. Vann fra den gamle gruva i Svea Vest har nøytral/basisk pH.
- ↗ Metaller: På nivå med referanseprøvene.
- ↗ Olje: Ingen forurensning i vann.
- ↗ PAH: Naturlige bakgrunnskonsentrasjoner av PAH fra kull. Ingen indikasjon på spredning av PAH i vannfasen utover det som er naturlig for området.
- ↗ PFAS: Det er påvist PFAS i vannprøver tatt ved flyplassen og ved avfallsfyllingen. Konsentrasjoner i prøven fra avfallsfyllingen er høye.
- ↗ PDBE: Ikke påvist i vannprøver.

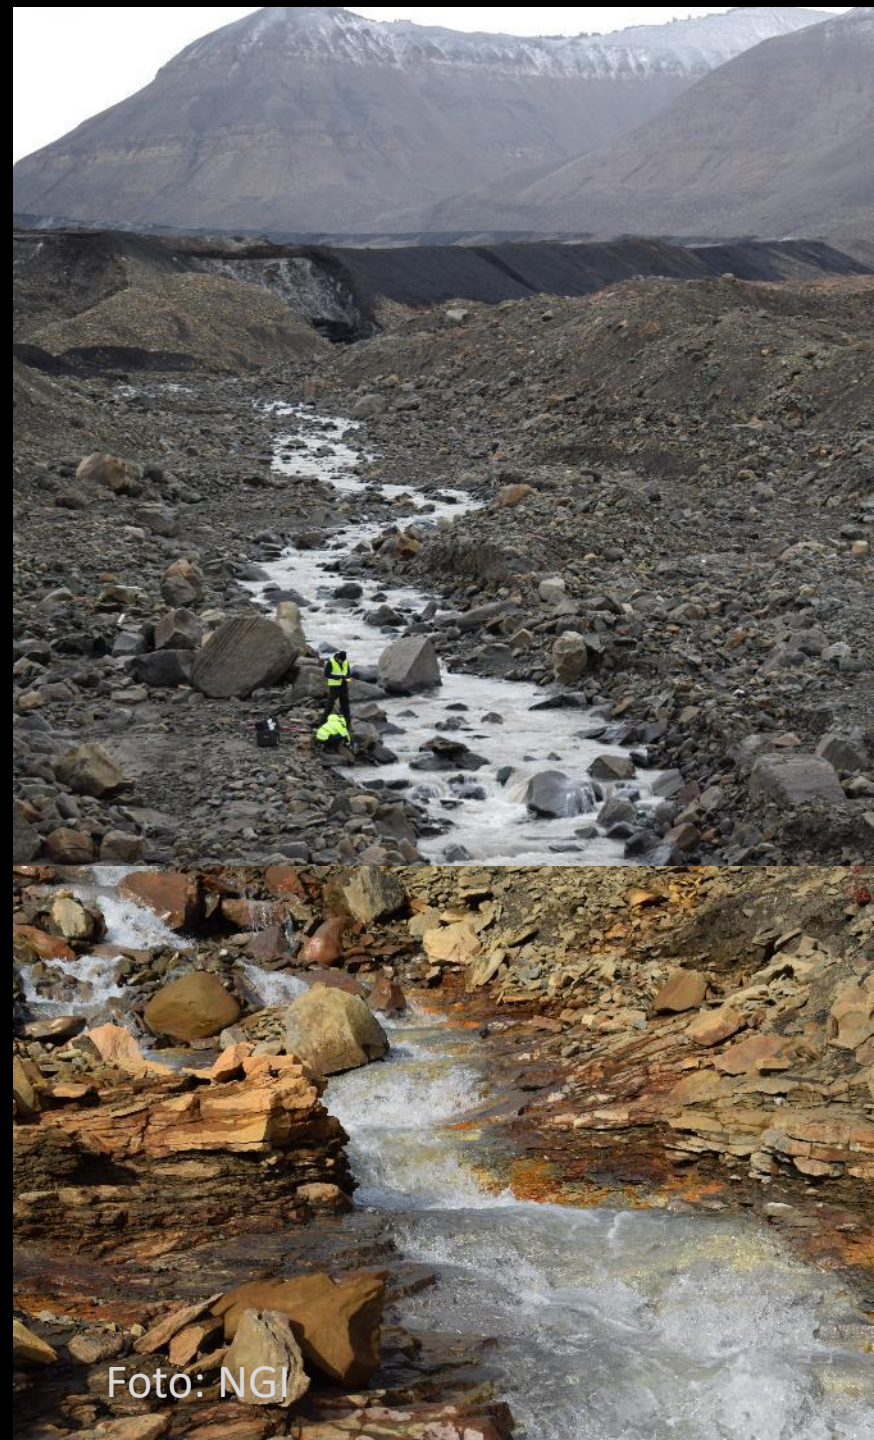
- ↗ Det er naturlige bakgrunnskonsentrasjoner av metaller og PAH i smeltevann.
- ↗ Konsentrasjonene varierer gjennom sommeren som følge av varierende vannføring.
- ↗ Vannet har tilnærmet nøytral pH i smelteperioden og stedvis sur pH (ca. 5-7) når vannføringen er lavere).
- ↗ De høyeste konsentrasjonene av både metaller og PAH er påvist i referanseprøver.
- ↗ PFAS er påvist i 4 av 4 referanseprøver (lave konsentrasjoner)

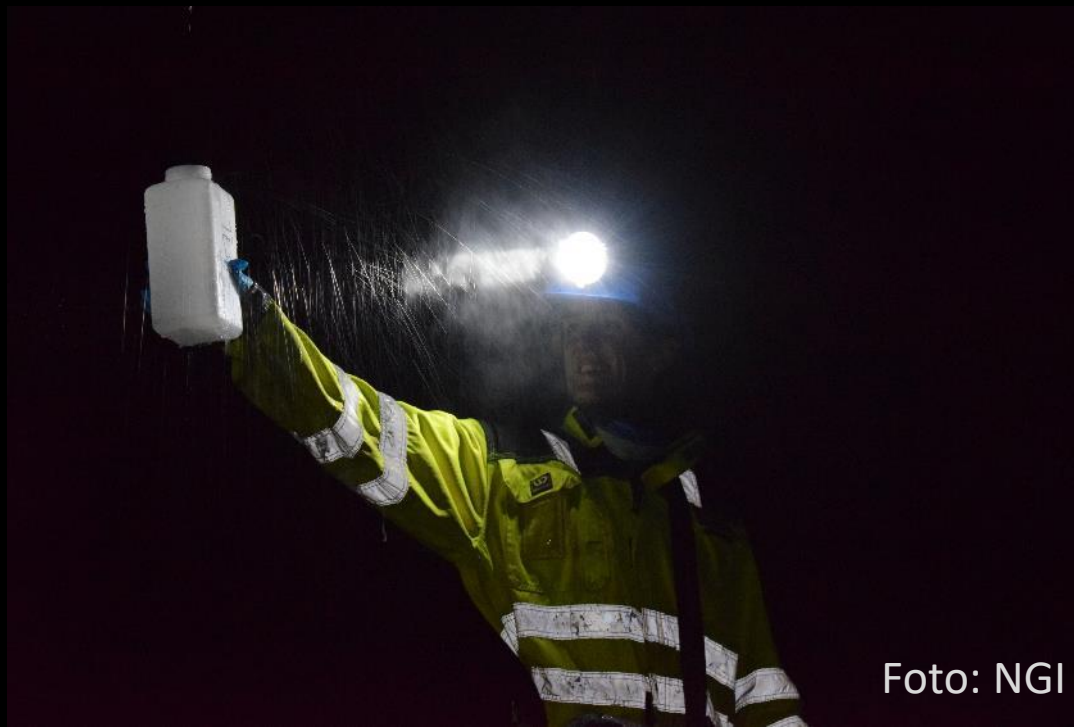
# Vann i gruva Svea Nord

- Sesongstyrt (vann i juni-september)
- Smeltevann fra breen over Svea Nord
- Opptil 4 000 m<sup>3</sup> i timen (1 100 liter/sekund)
- Ikke aktivitet i gruva på noen år medfører at vannet i liten grad er forurenset
- Basisk pH

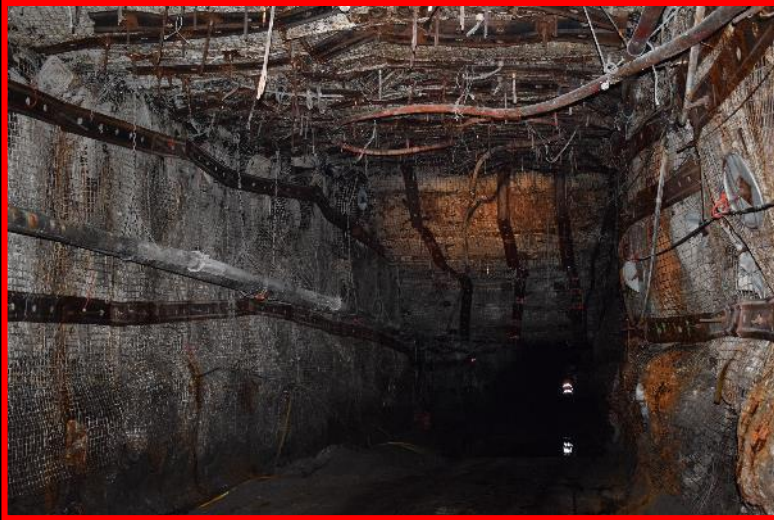
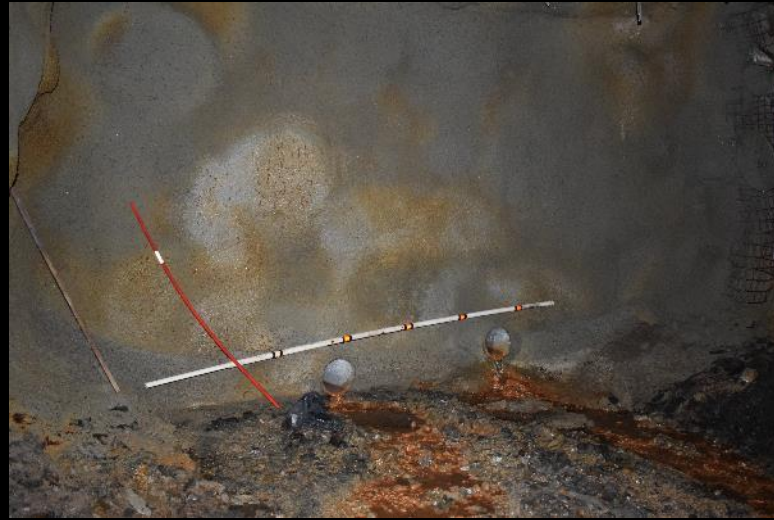
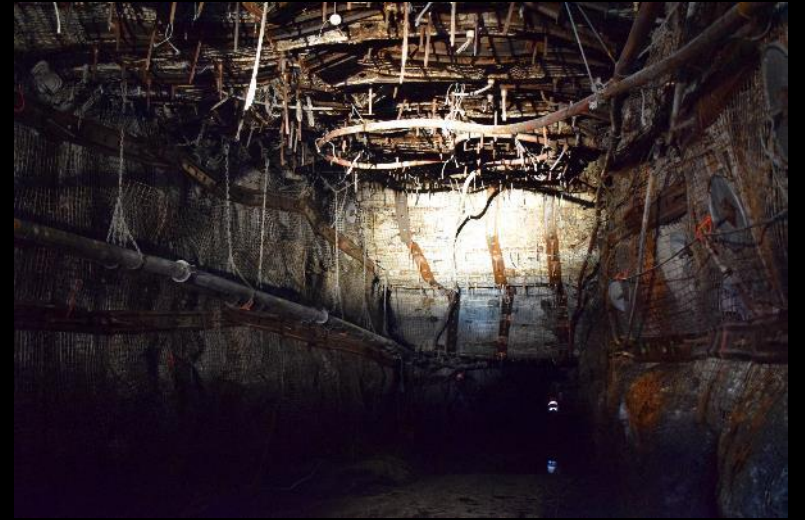
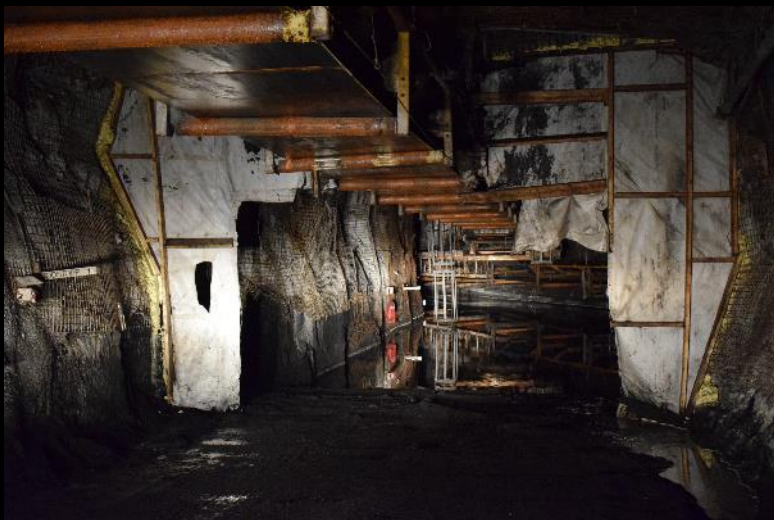
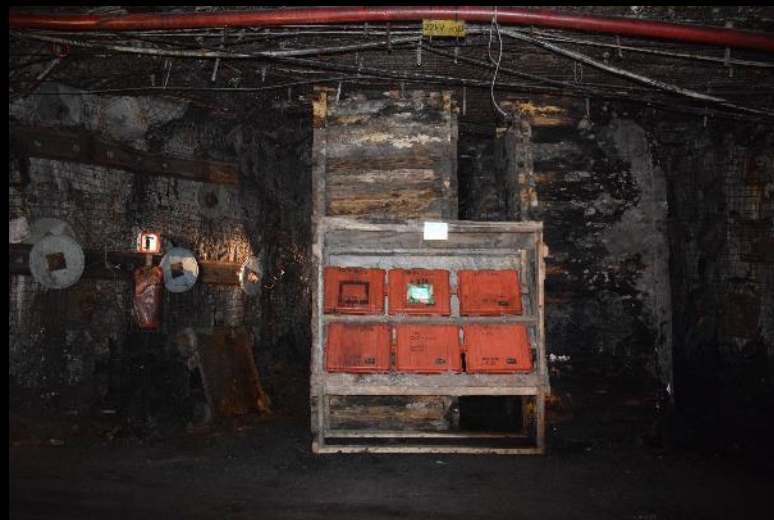
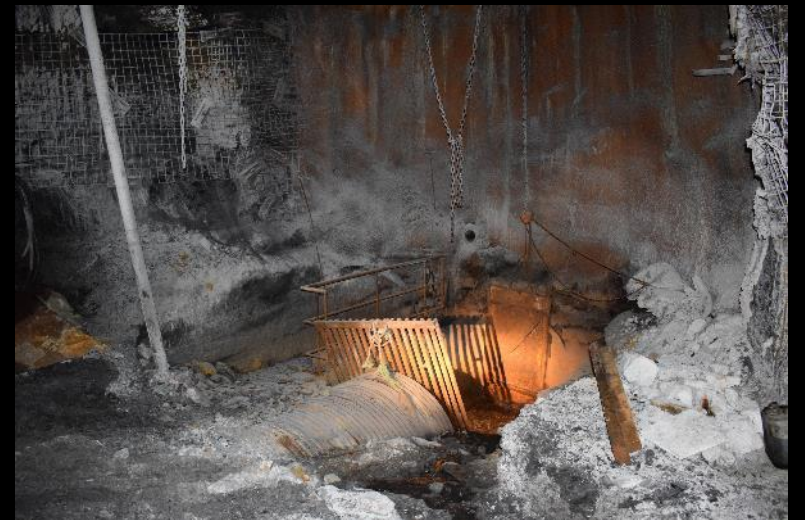
# Utstyr i Svea Nord gruva

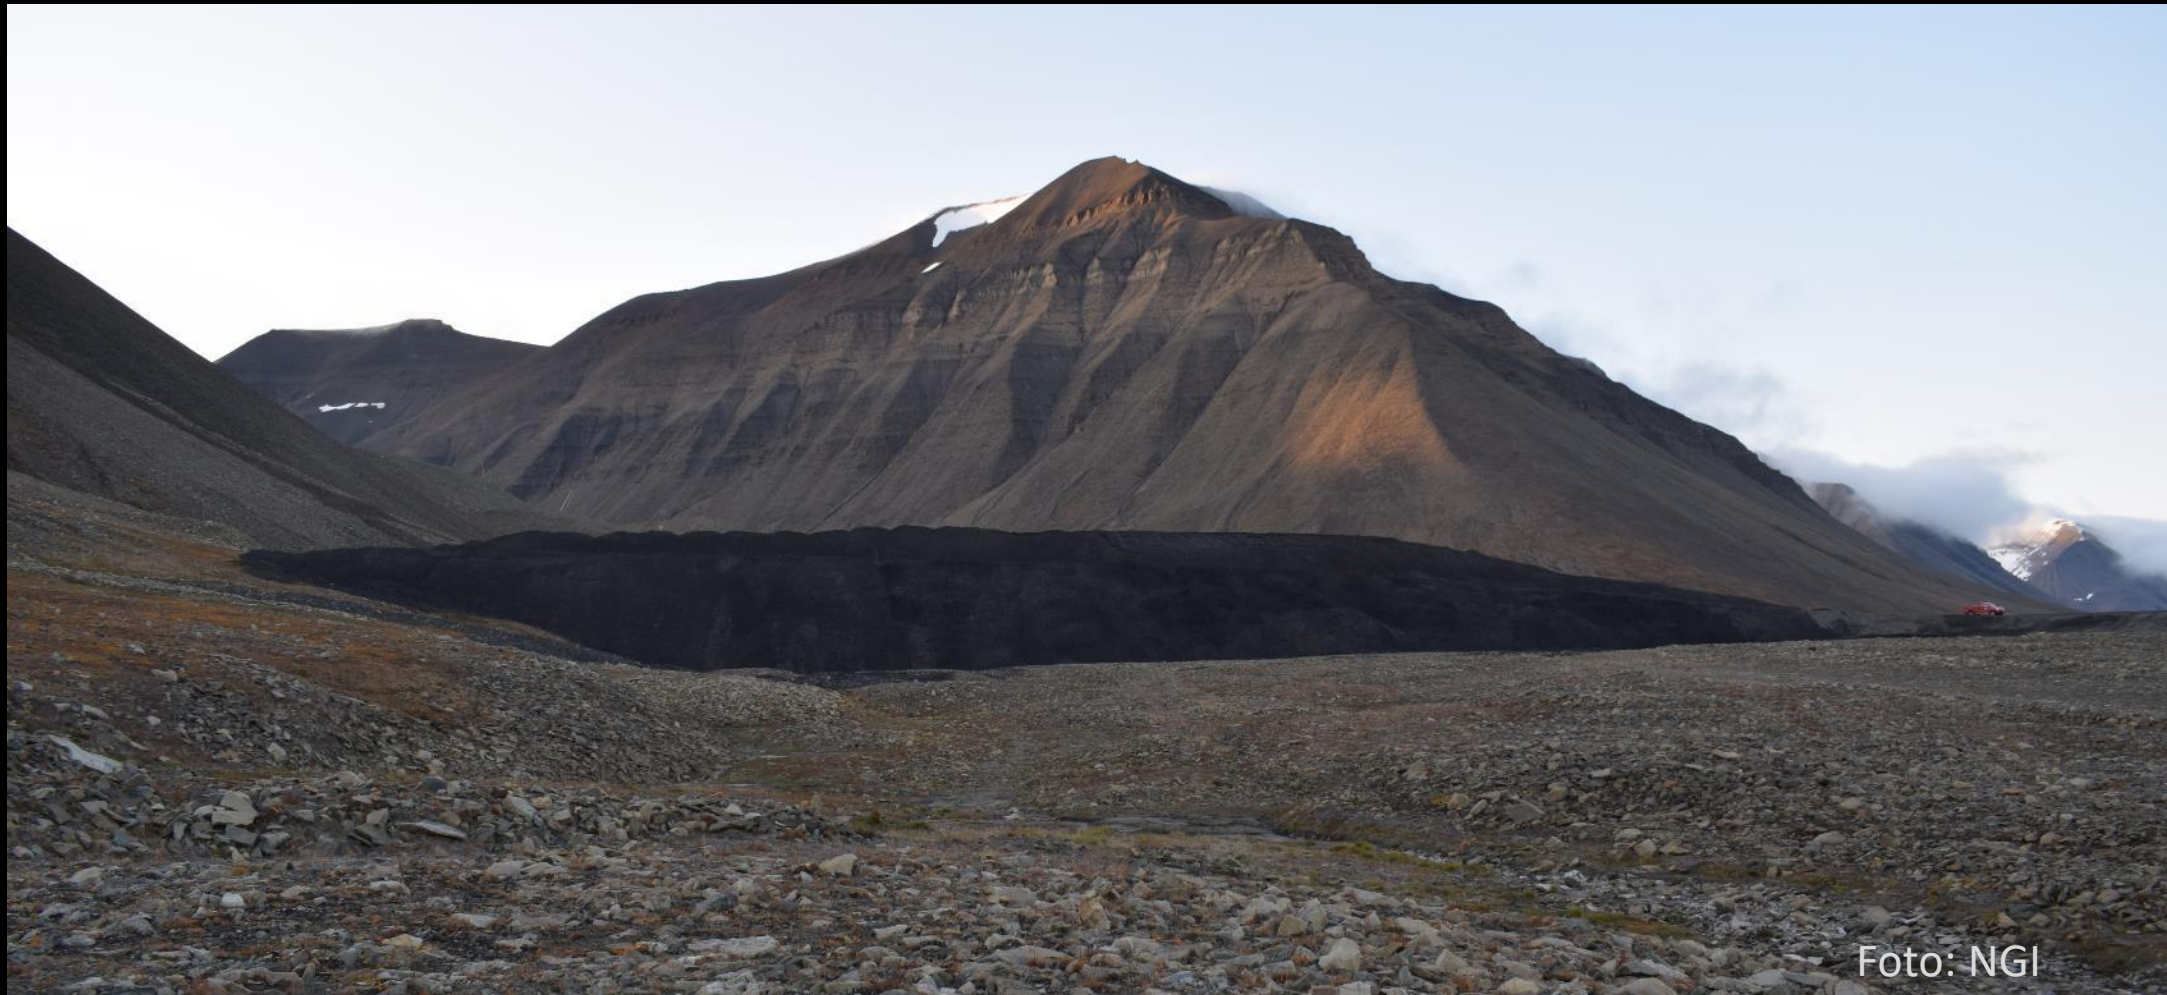
- ↗ Deponi med tillatelse fra SMS i Lundbakken
- ↗ Gamle tipper med avgangsmasser
- ↗ Avrenning fra gruvene
- ↗ Avgangsmasser brukt til etablering av infrastruktur i flere områder på Svea
- ↗ Naturlig bakgrunn
- ↗ **Deponerte masser viser ikke tegn til surt sigevann**
- ↗ **Vann ut av gruvene er basisk**
- ↗ **Noe sur avrenning på sikt, men det vil også komme naturlig fra omgivelsene**
