Follobanen Innføring Oslo S

Temamøte miljøringen 2016-05-26

Follobanen

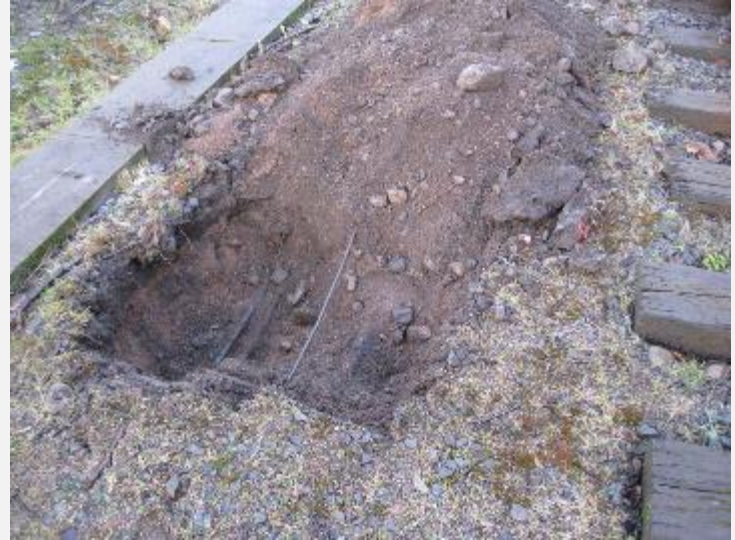
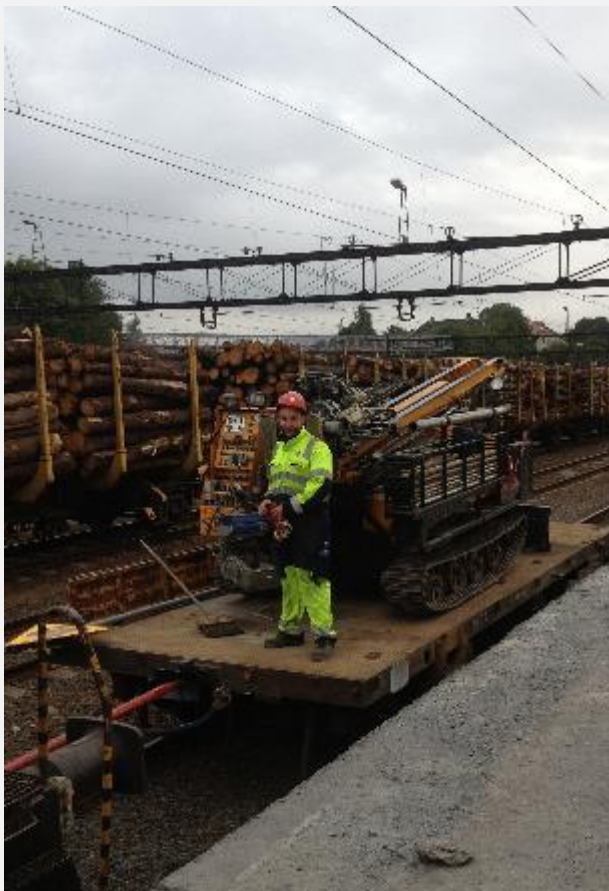
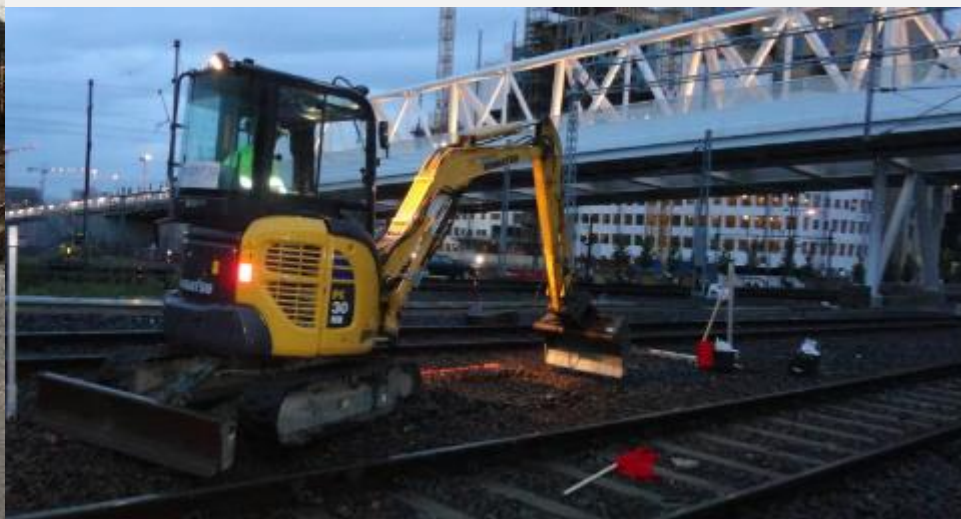
- ↗ Sportilgang og frakobling av strøm
- ↗ Nattarbeid og korte tidsvinduer
- ↗ Fare for undergraving av spor
- ↗ Fare for å ødelegge skinner under tilrigging
- ↗ Mange kabler og får ikke gravd og boret overalt. Også mye ukjente kabler som ikke ble påvist
- ↗ Måtte flytte mange punkter, fikk derfor ikke prøvetatt der man ønsker
- ↗ Sikkerhetsmenn har ulike meninger, vet ikke hvem du får og om han er kjent

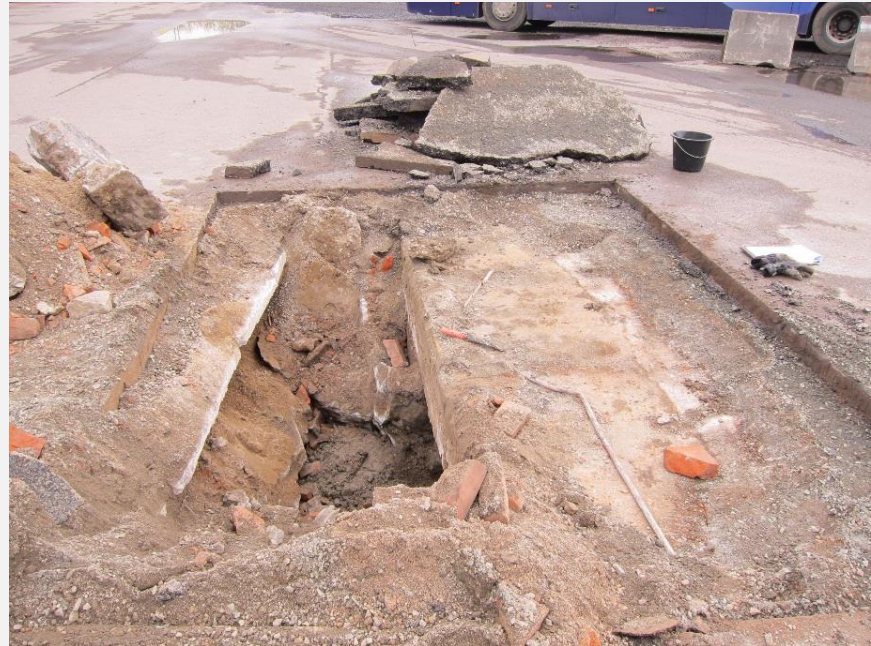
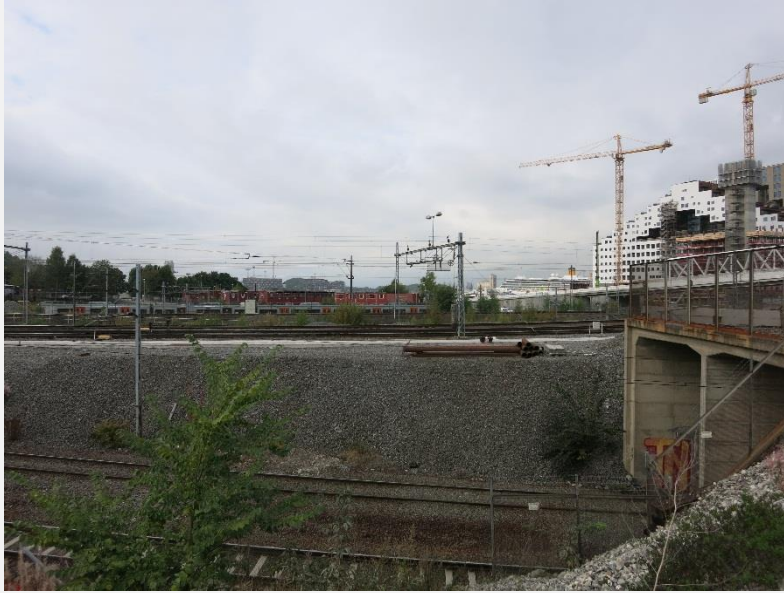
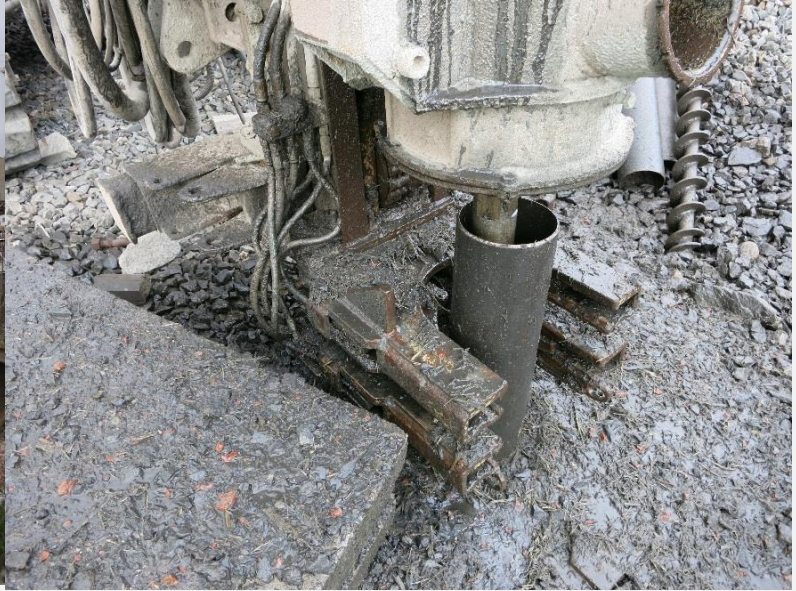
- ↗ Mye hindringer i grunnen:
- ↗ Fundamenter, gulv
- ↗ Asfaltlag, sviller, skinner
- ↗ Kabler og rør
- ↗ Stor mektighet av pukkk og lettklinker (5-6 m) over det forurensede laget

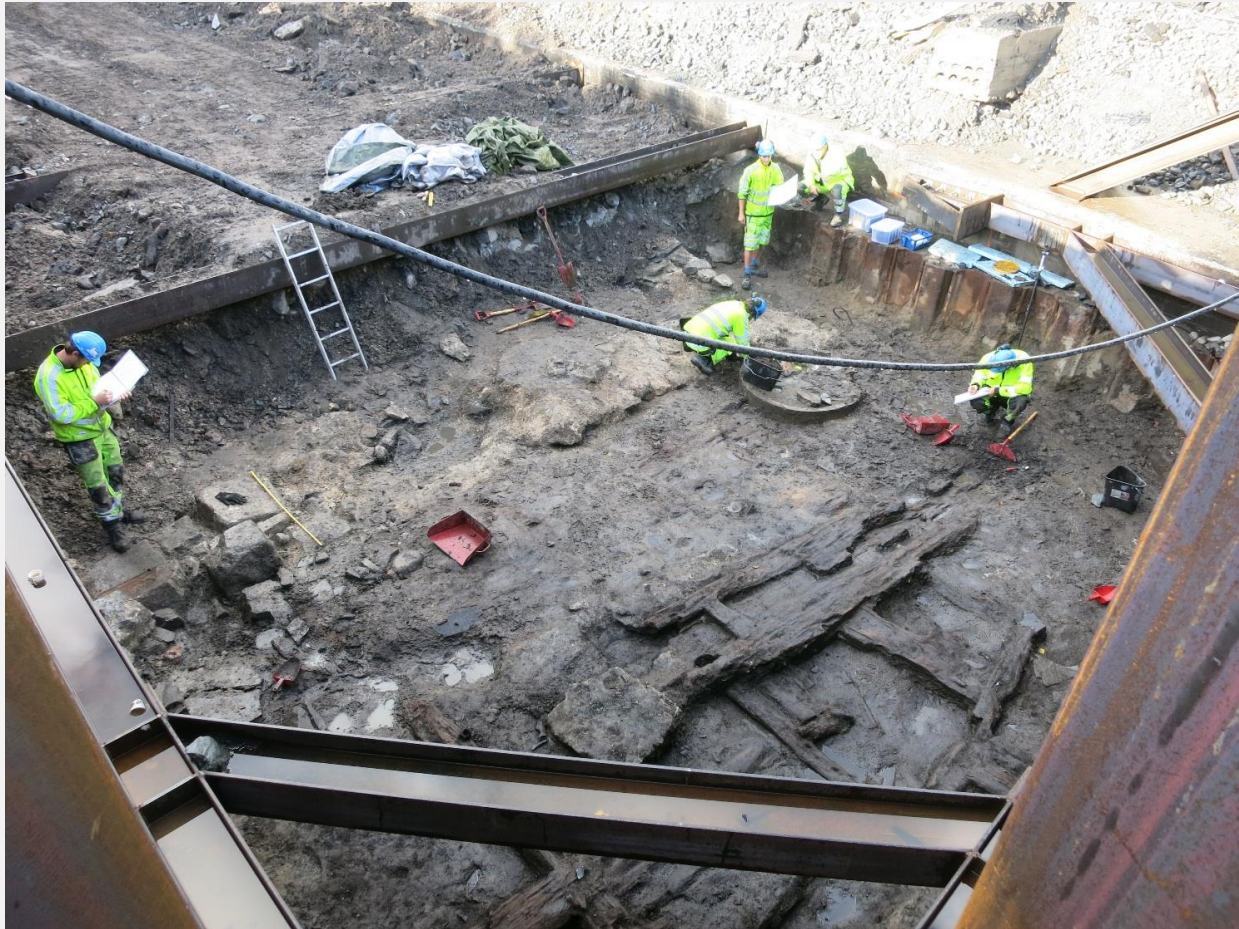
- Høyt innhold av flis og organisk materiale i kulturlaget
- Oljeforurensning fra oljetanker og annen aktivitet har blitt adsorbent i kulturlaget
- Sterk lukt i gravegropa
- Byggherren (JBV) har overordnede ansvaret for god HMS på anlegget
- Ble utført gassmålinger og lufting i gravegropa, samt pauser i arbeidene for arkeologene
