Armeringsfiber og sprengsteinkabler til besvær - eksempler på lokal marin forsøpling

**Einar Haualand, Fylkesmannen i Rogaland
Bjørn W. Østerhus, Fylkesmannen i Vest-Agder**

**Miljøringen
Stavanger 28. oktober 2015**

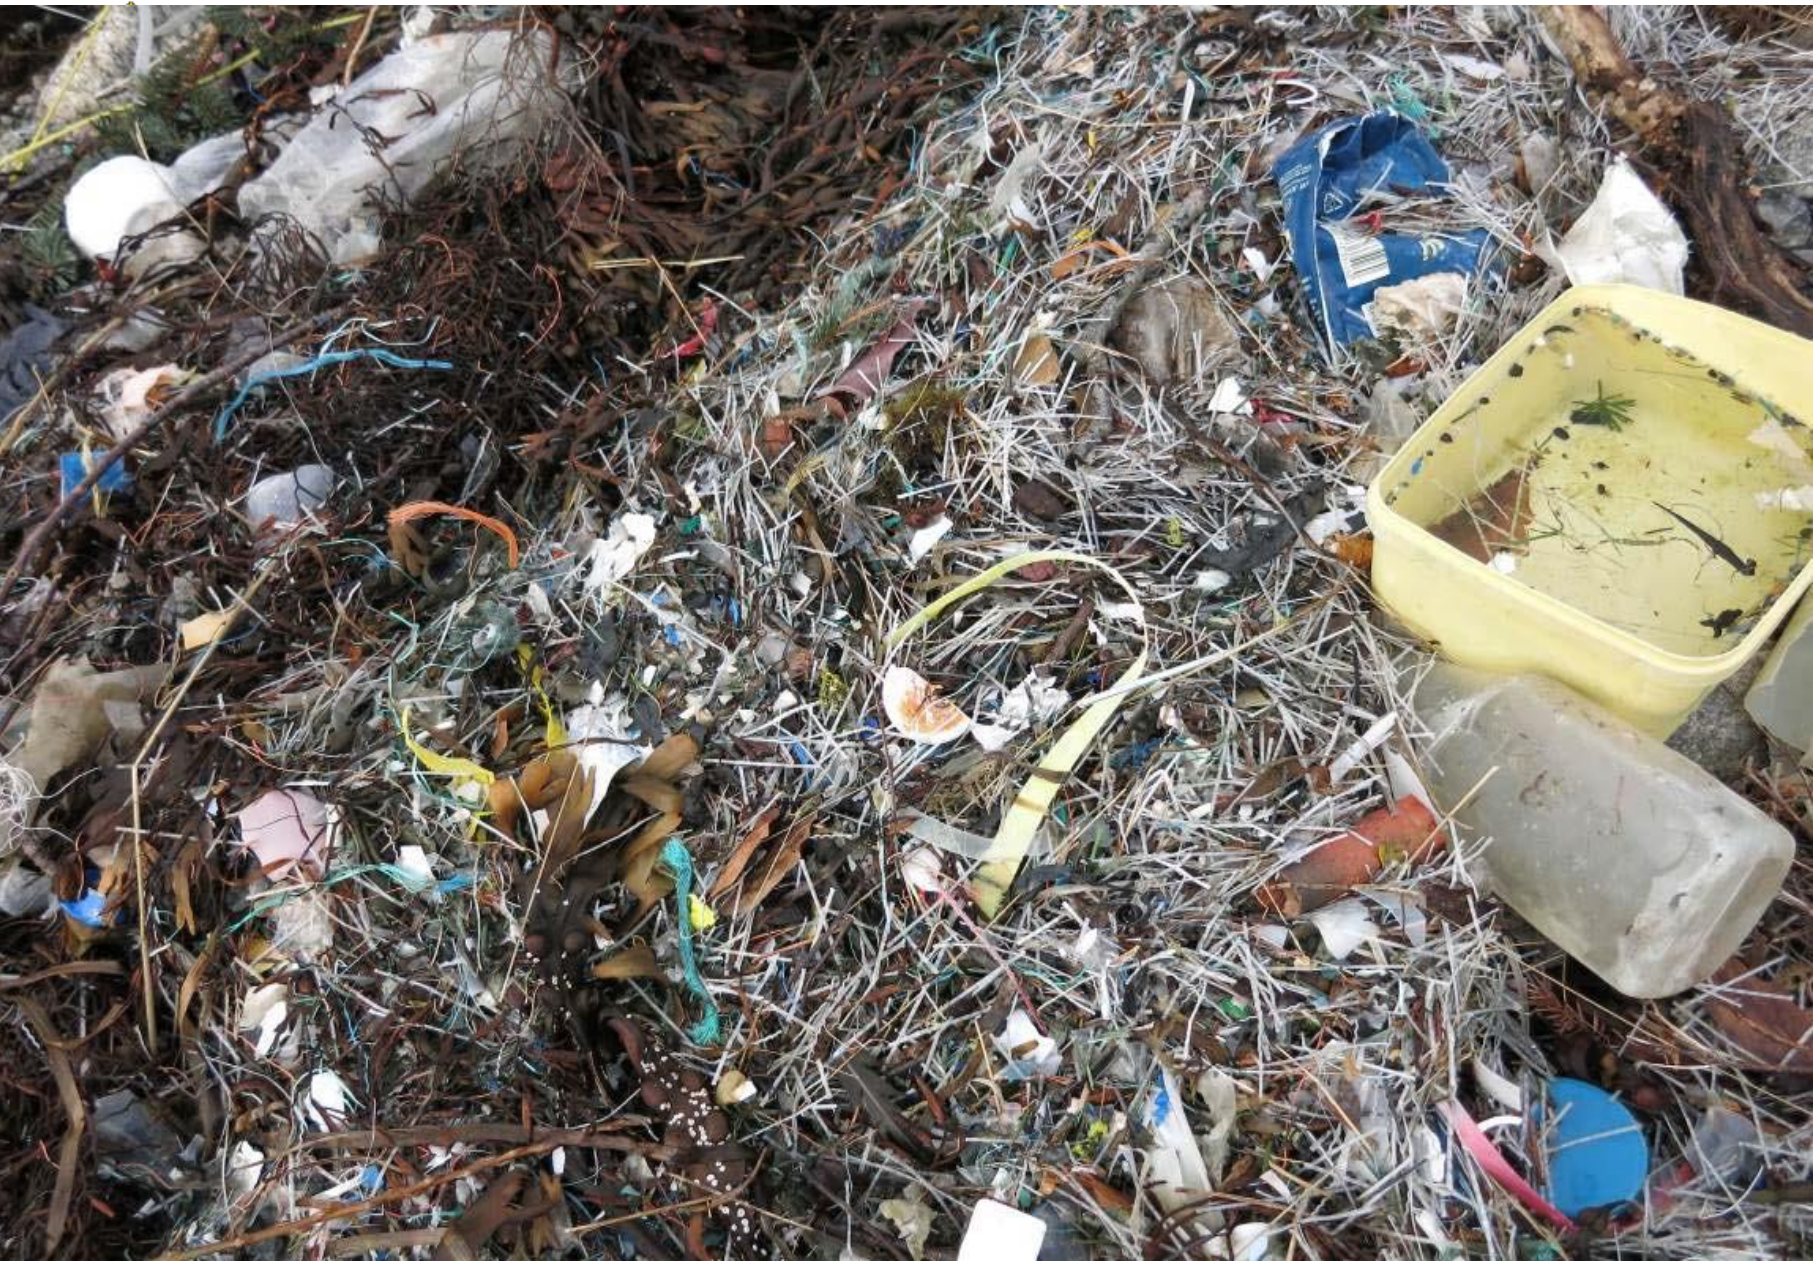
Strandrydding og befaring

- Innsamling i juni og juli: Ca. 1 800 sekker strandsoneavfall - andel fiber og skyteledninger varierer fra 2 til 100 %.
- Befaring naturreservater september: Få eller ingen funn av fiber, noe skyteledninger.

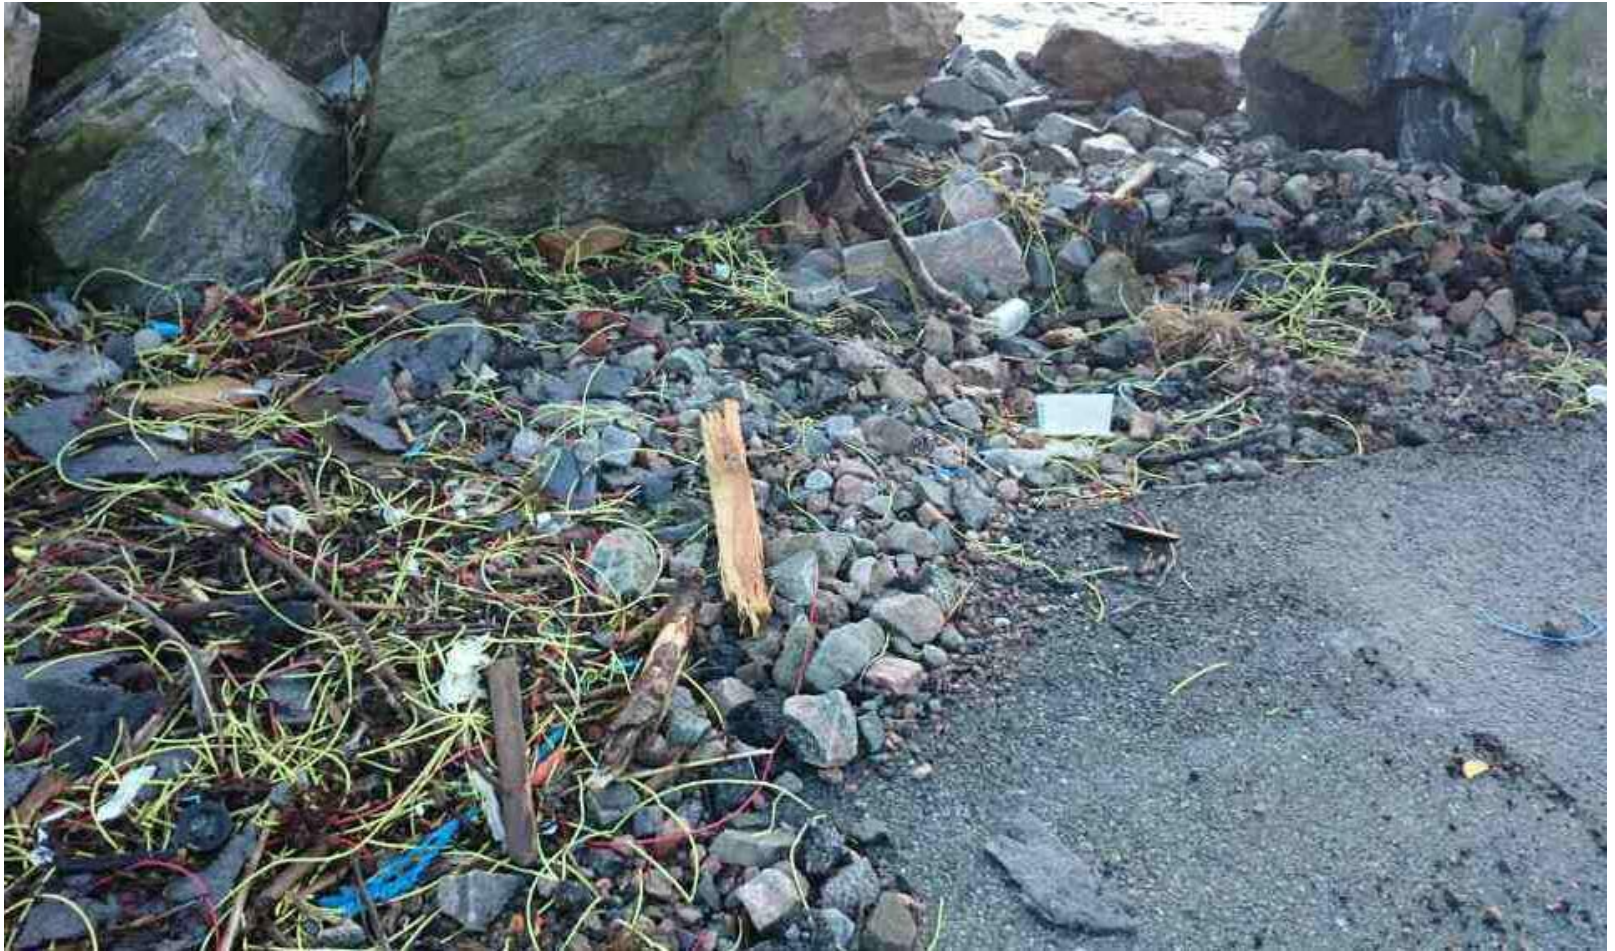
Så kommer tips/reaksjoner

- To steinleverandørene blir bedt dem om å gå gjennom sine prosedyrer i forbindelse med leveringen av steinmasser.
- Begge leverandørene bekrefter at de bruker nonel sprengningsledninger og at ledningsrestene som er avbildet kan komme fra begge steder.
-
- Begge leverandører vil nå skjerpe sine prosedyrer på følgende måte:
 - Ved kobling av salve blir overskytende slange kuttet og fjernet.
 - Etter sprenging vil man visuelt sjekke steinrøys og fjerne synlige slanger.
 - Kontrollere mellomlager for slanger (KMW tomten og Silokaia) og eventuelt fjerne slanger
 - Det utføres visuell kontroll ved lekterdumping.
- Kristiansand havn vil foreta kontroller på de steder hvor steinmassene lagres før de lastes over i lekterne.
- For øvrig har vi foretatt rydding av vårt område for plastrestene.
