«Forurensning fra land til vann – utfordringer, erfaringer og løsninger»
Seminar i regi av Norsk Vannforening og Miljøringen. Trondheim november 2014

Utslipp fra veg til vann

12. nov. 2014

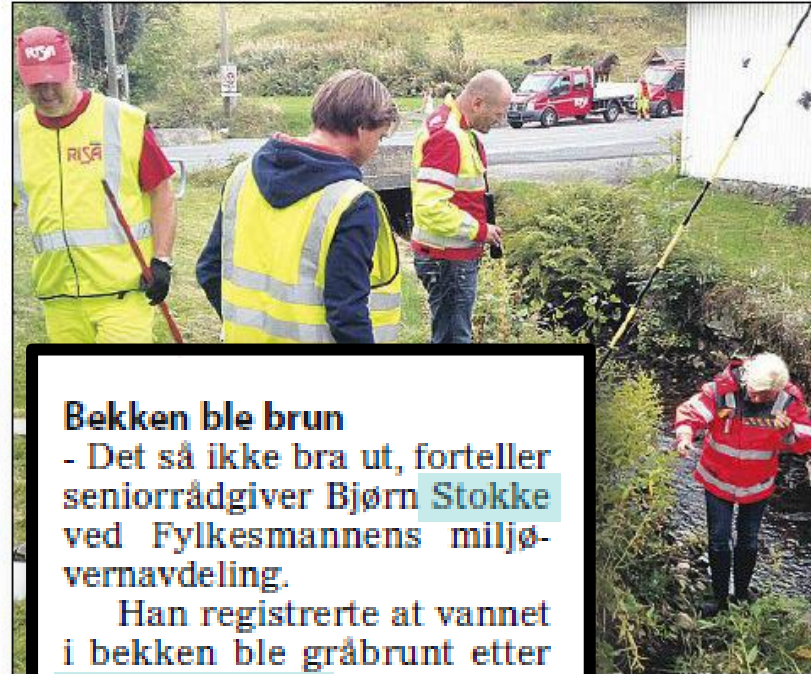
Bekken ble brun

Han registrerte at vannet i bekken ble gråbrunt etter tunnelspylingen. Samtidig så han masse småfisk i bekken. Fisken søkte til vannoverflaten, og så ikke ut til å ha det bra i det forurensete vannet, ifølge Stokke.

Avdeling sjekket vannet i den nye bekken. (Foto: Frode Gustavsen)

Tidligere denne måneden gjennomførte Statens Vegvesen sin årlige vask av tunnelen. Det medførte som vanlig at masse skittvann fra tunnelen rant ut i bekken som renner få meter fra tunnelen.

Samtidig med spylingen av tunnelen var både representanter fra Statens Vegvesen og Fylkesmannens miljøvern avdeling på plass for å undersøke bekken.

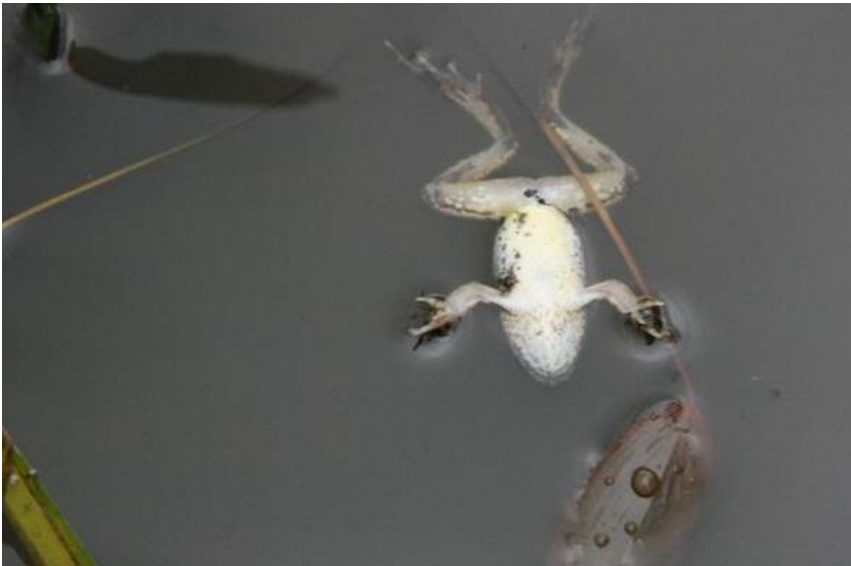
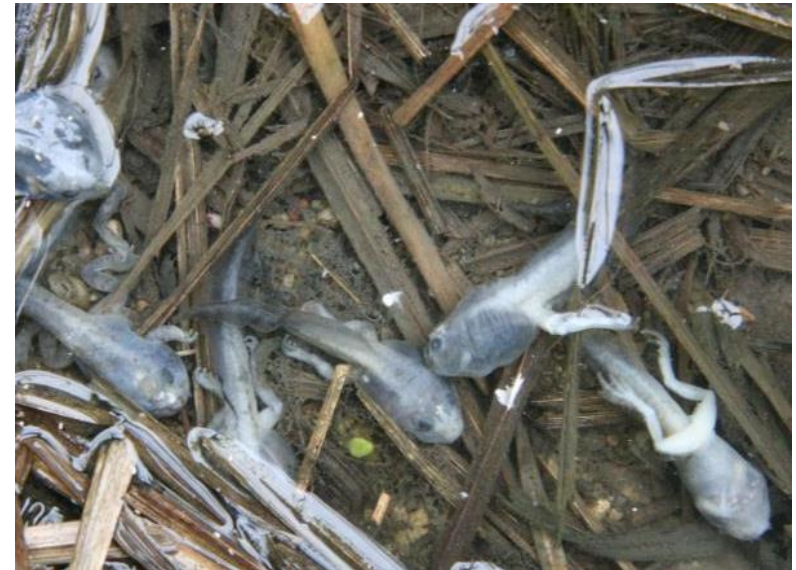
Akutt dødelighet hos buttsnute frosk (*Rana temporaria*) i rensebasseng fra E6 (Nordbytunnelen m.fl)

>400 "fullutviklede" rumpetroll døde som følge av vask av Nordbytunnelen, tunnelvaskevannet kan være ekstremt giftig

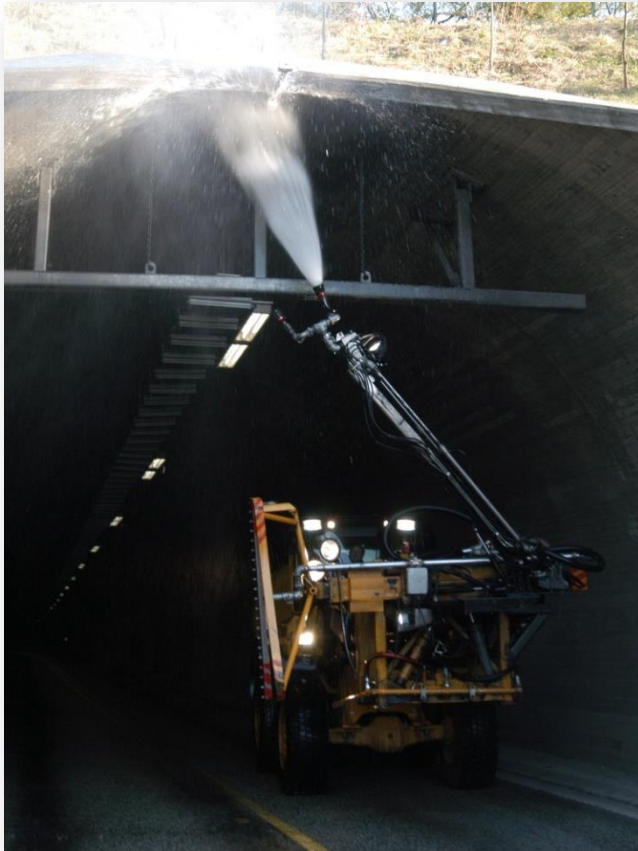
Slippes ut til nærmeste resipient
(bekk, elv, innsjø, sjø/fjord)

Slippes på kommunalt
ledningsnett/reanseanlegg

Renses i
sedimentasjonsbassenger
(lukket/åpent)

Kjøres bort med bil

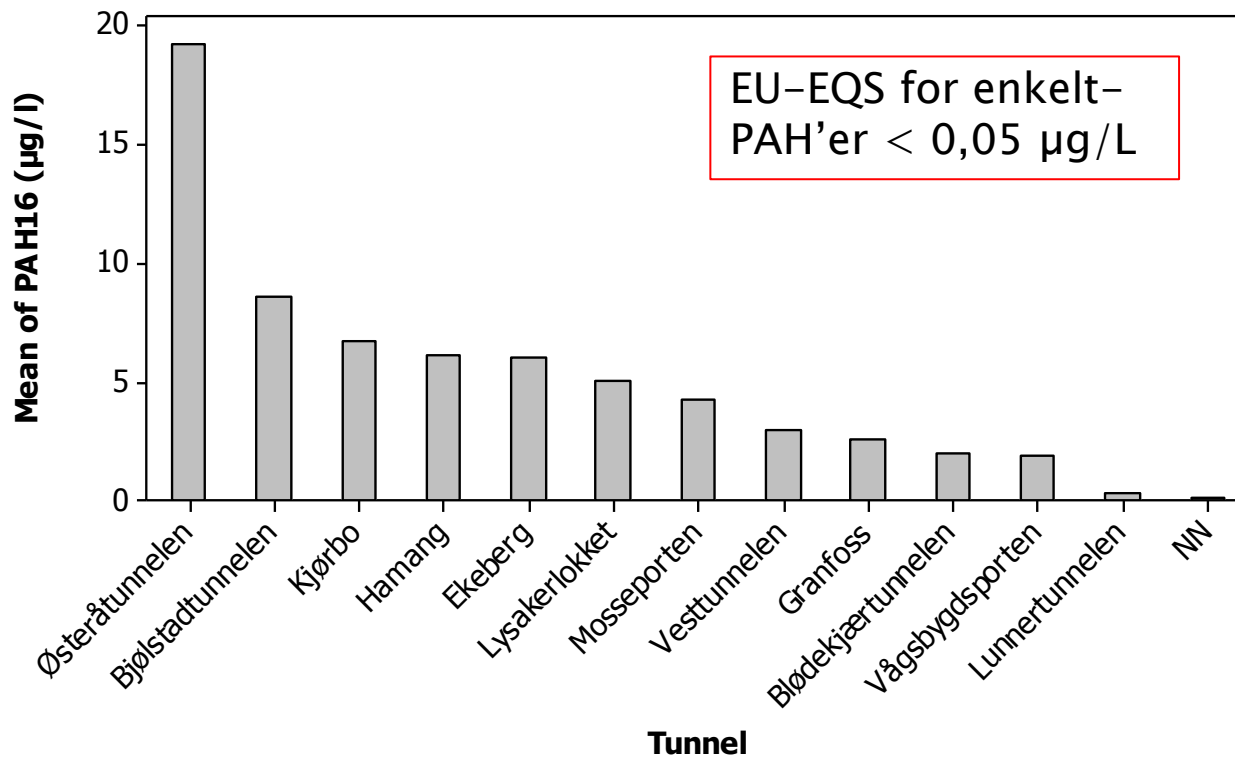
Polysykliske aromatiske hydrokarboner (PAH) i tunnelvask (foreløpige resultater)

Chart of Mean(PAH16 ($\mu\text{g/l}$))

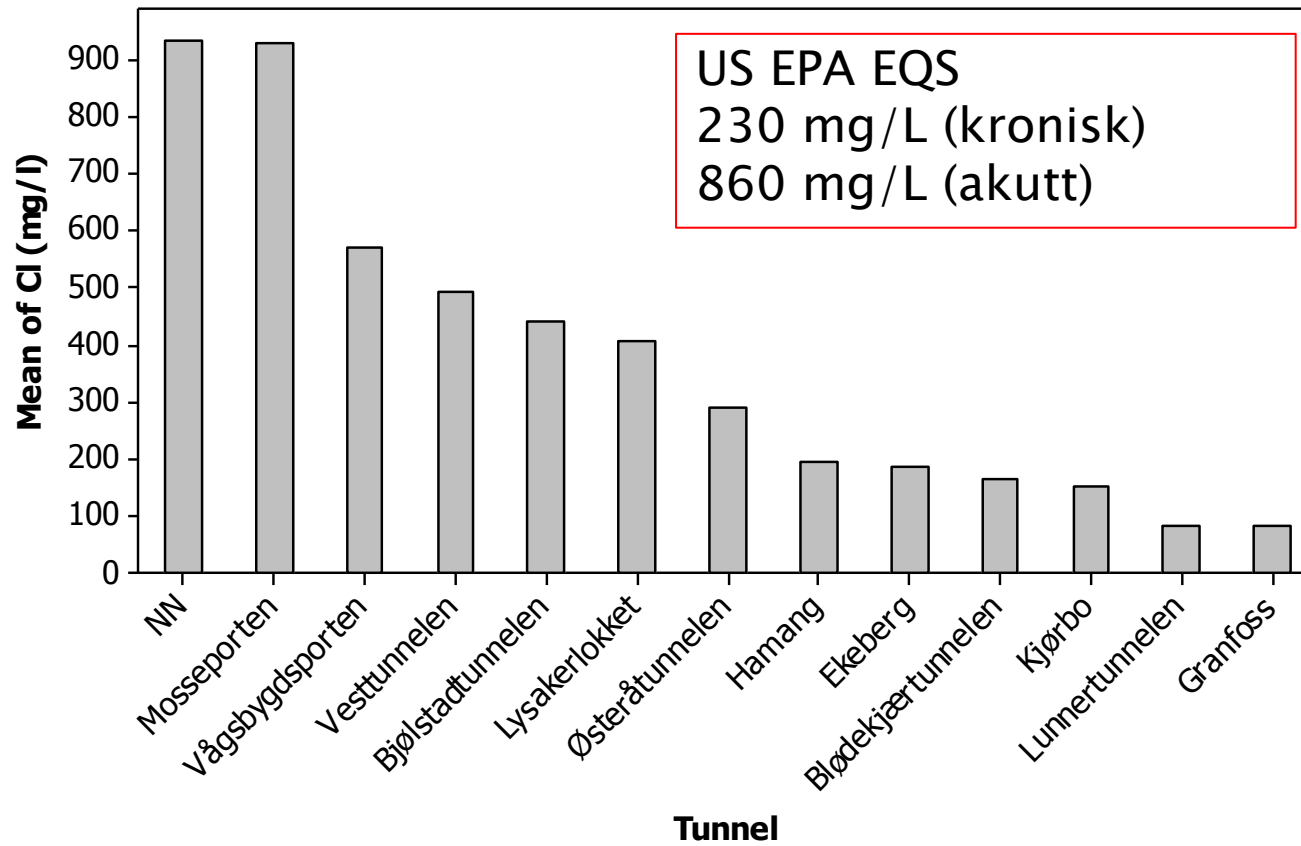
Vegsalt i tunnelvask (foreløpige resultater)

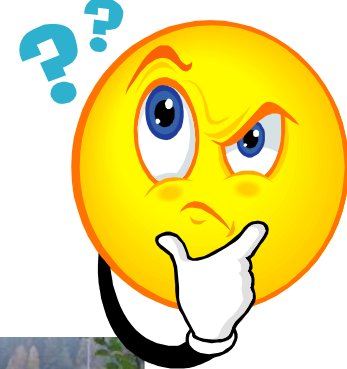
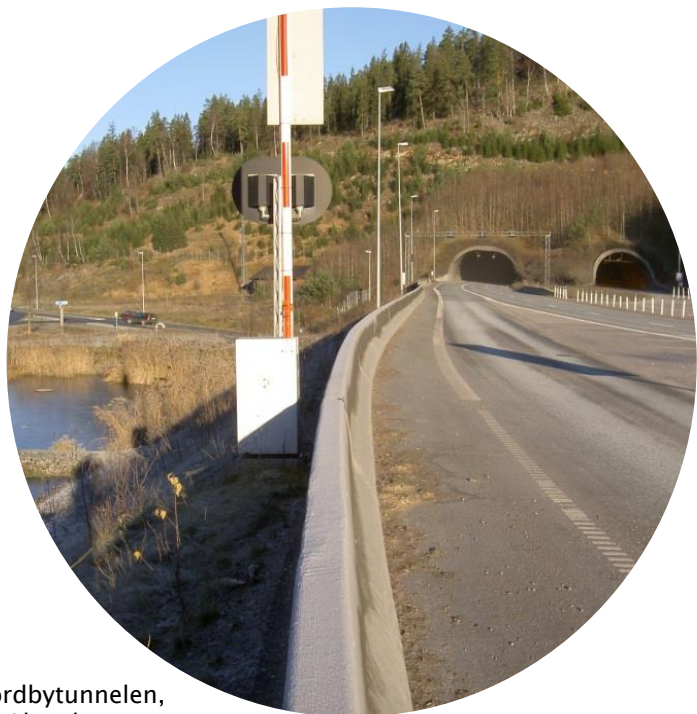
Nordbytunnelen,
E6 Akershus

Screening av andre miljøgifter i sediment

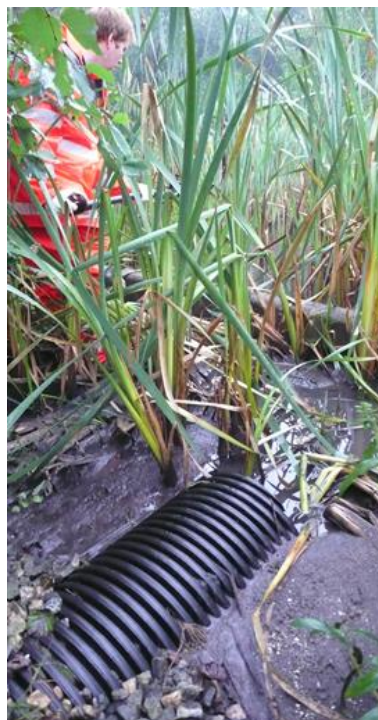
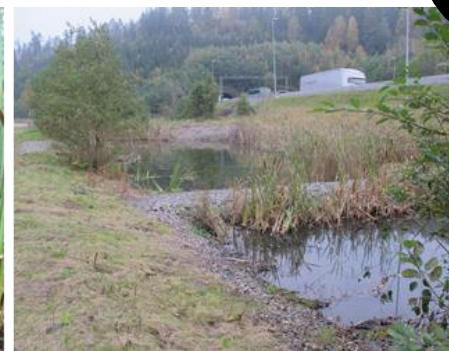
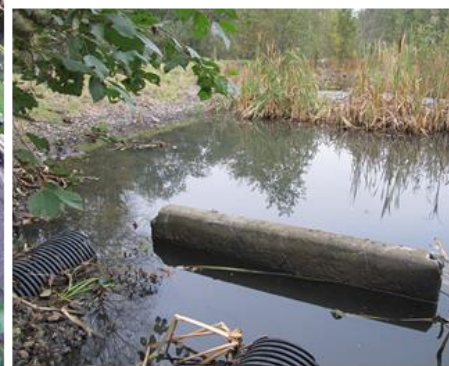
Vassum rensedbasseng (Nordbytunnelen) E6:

*Mottar tunnelvaskevann fra tre tunneler, 20–25 m³ forurenset sediment fjernet.
Høye konsentrasjoner av metaller (Cu og Zn), hydrokarboner og flere PAH'er*

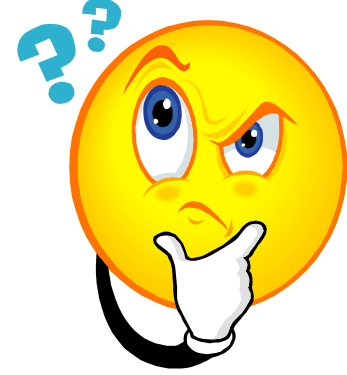
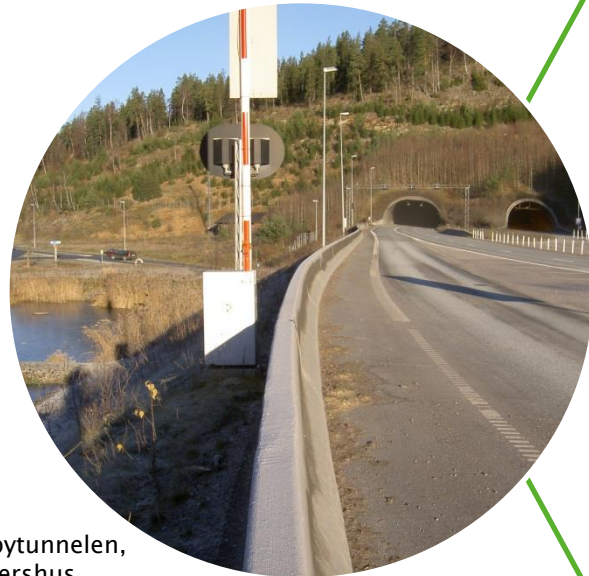
Nordbytunnelen, E6 Akershus

Screening av andre miljøgifter i sediment

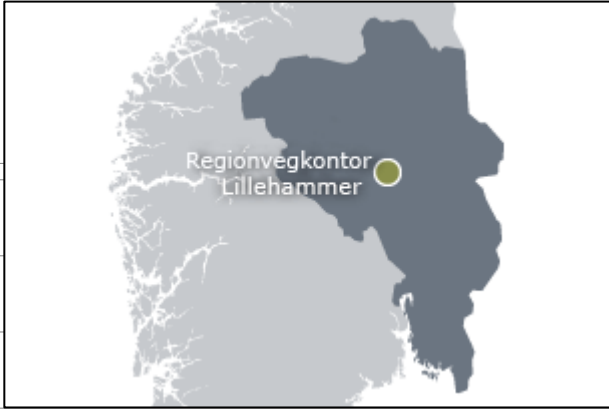
58 av 74 tunneler har ikke noe rensing av vaskevann

25 av 74 tunneler har høyere estimerte konsentrasjoner av miljøgifter sammenlignet med Nordbytunnelen, og 17 av disse har ikke rensing

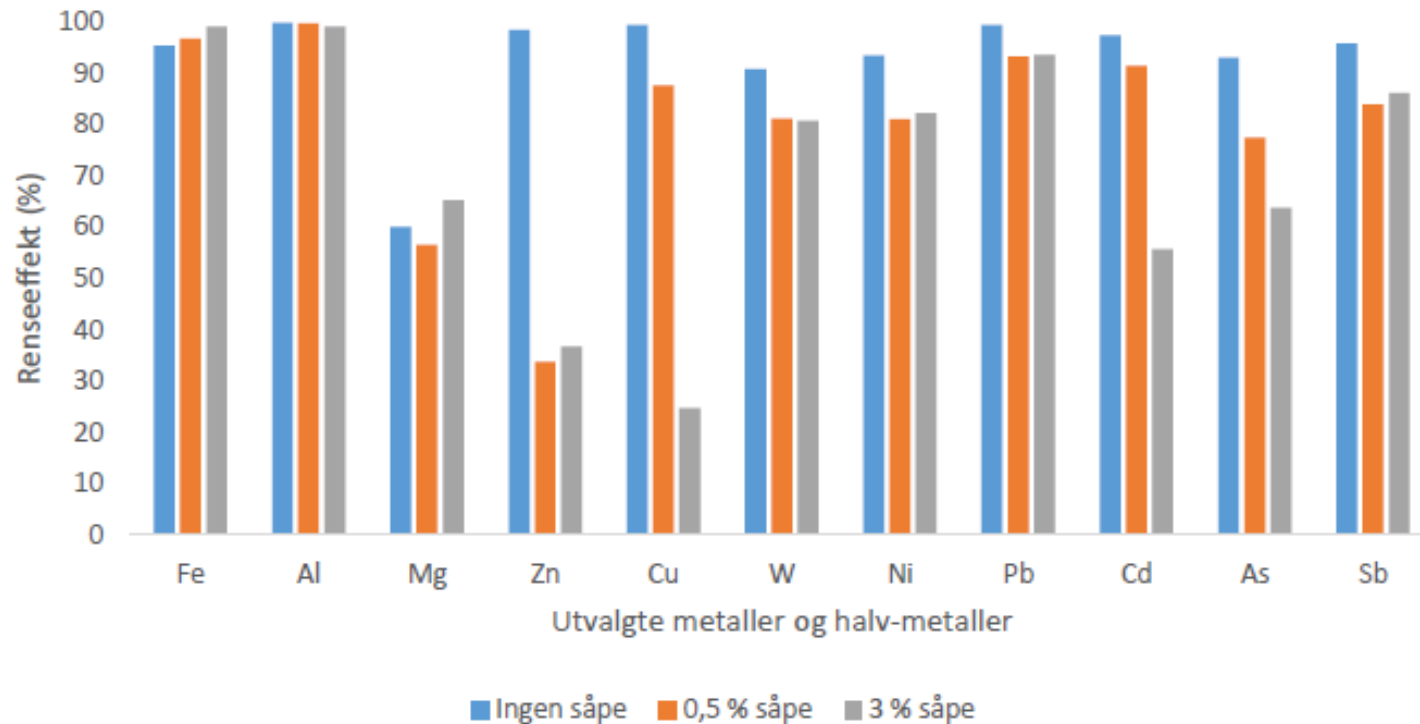
Rensing av tunnelvaskevann – karakterisering av metaller som funksjon av såpe og tid

Rensegrad i % (dag 0 – dag 21)

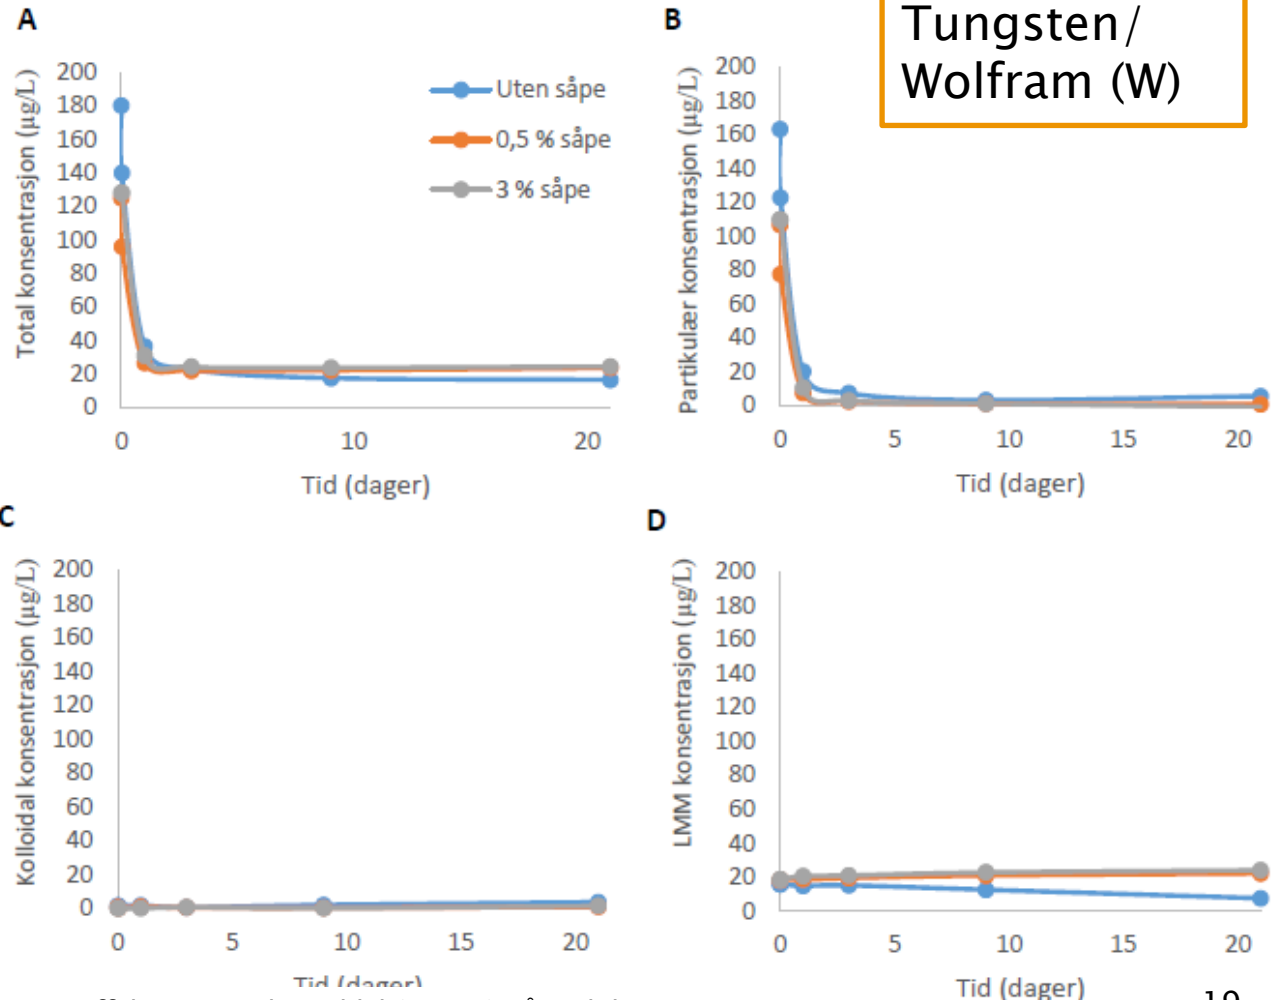
Rensing av tunnelvaskevann – karakterisering av metaller som funksjon av såpe og tid

Hovedkilde:
piggdekk

Tungsten/
Wolfram (W)

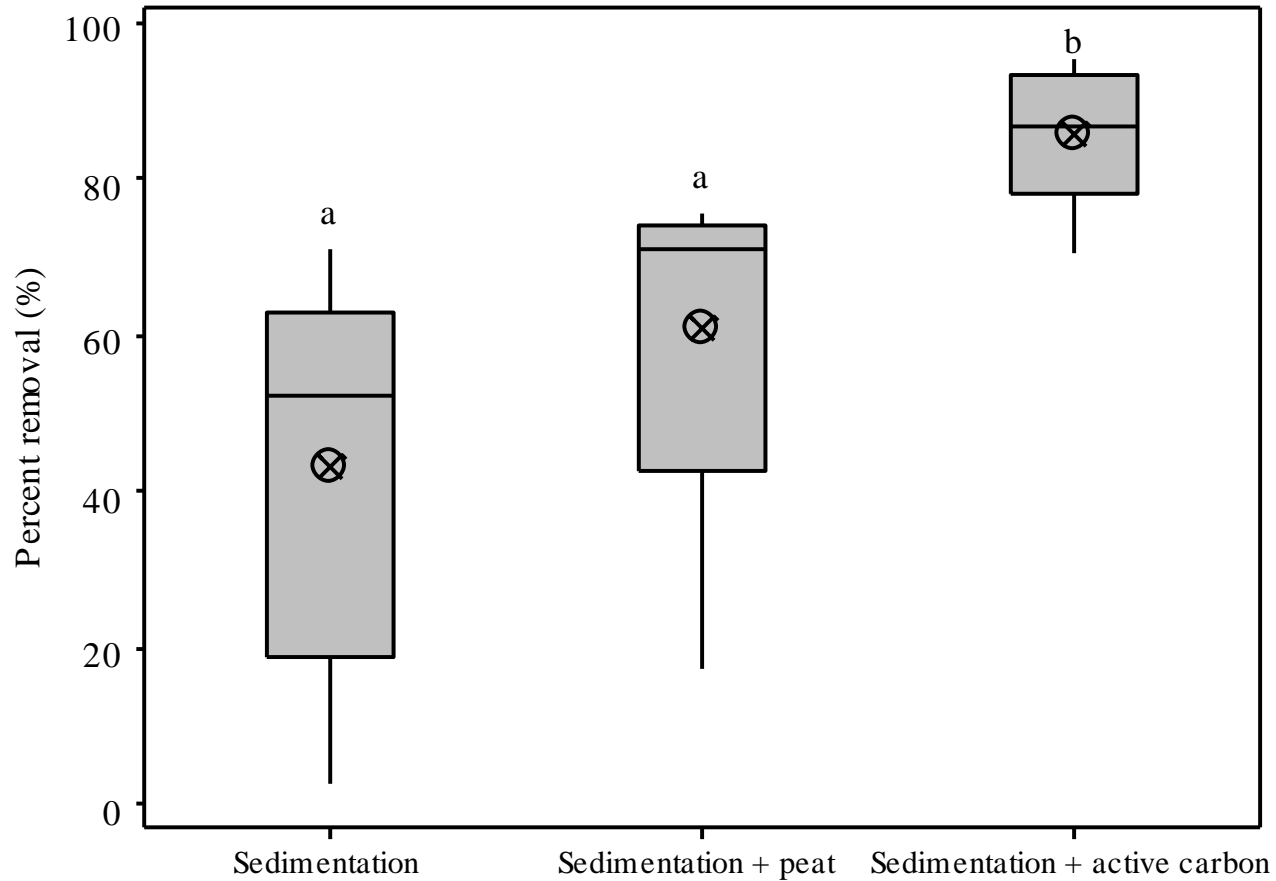
Rensing av organofosfater

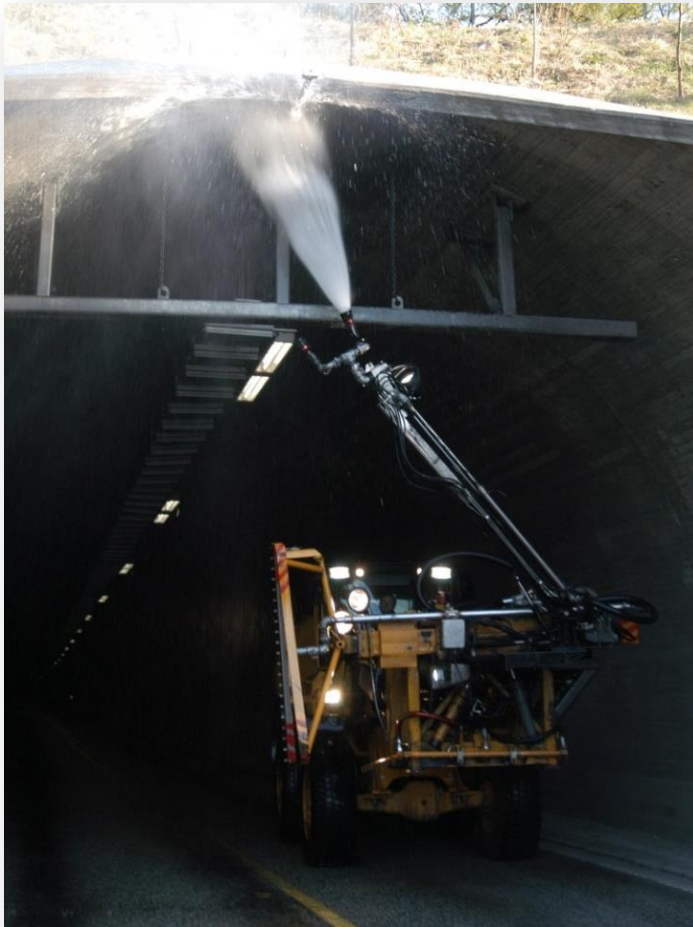
Pilot - Nordbytunnelen (E6 Akershus)

1 - Sedimentering

2 - Felling

3 - Filter/sorbenter
