Håndtering av betong

Miljøringen
3. november 2016

Miljøkartlegging av bygg

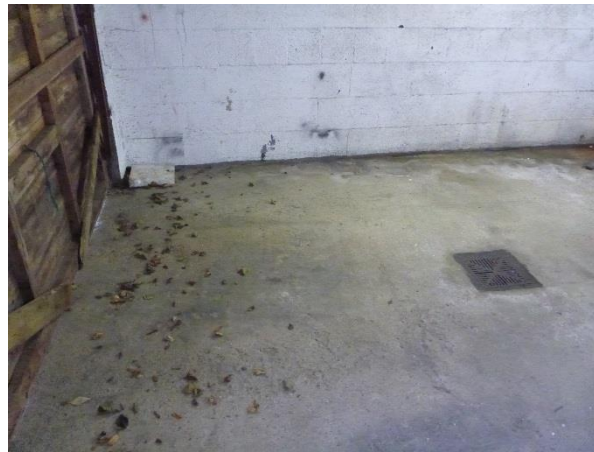
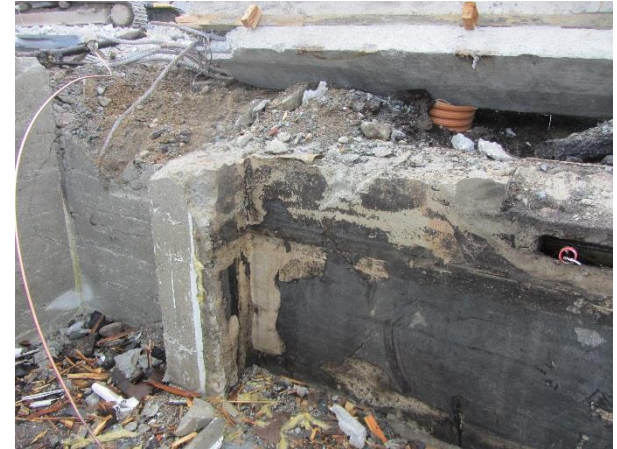
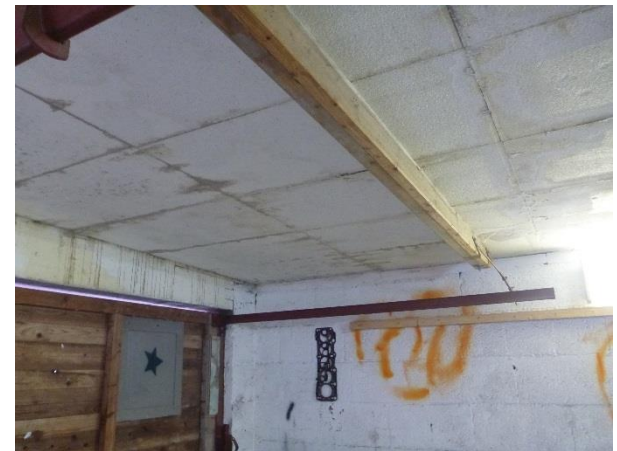
- Overflateforurensning

- Maling
- Lim
- Fugemasse
- Epoxy
- Membraner
- Søl

- Utfordrende i forhold til håndtering, gjenbruk og levering til mottak

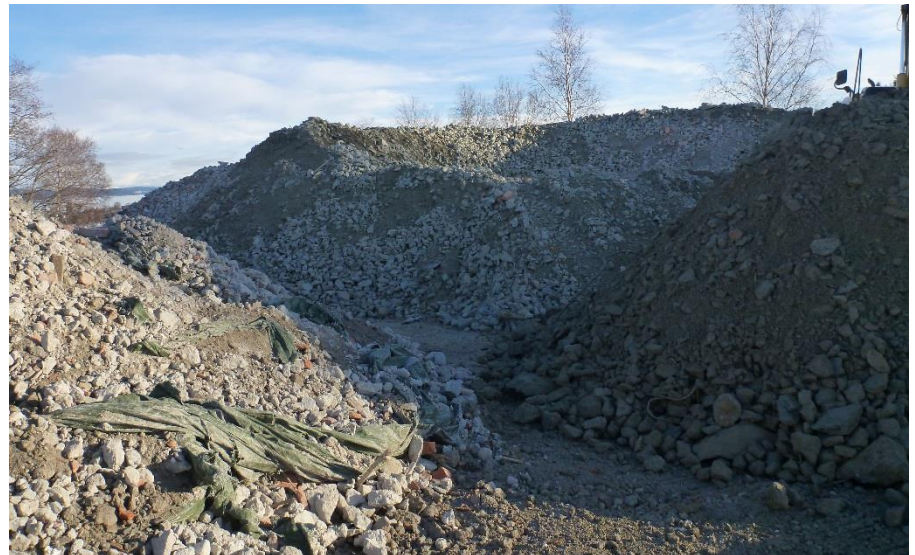
Uønsket håndtering

- Vi blir oppringt av riveentreprenør underveis i riveprosessen, eller etter at et bygg er revet
- Haug med knust betong - uklart hva som er inkludert i haugen
- Er det kartlagt på forhånd eller ikke?
 - Kartlegging som viser forurensede materialer – ikke tatt hensyn til under rivingen
 - Ufullstendig kartlegging
 - Ingen kartlegging
- Ender som oftest med at alle massene må kjøres til mottak
 - Kostbart
 - Får ikke gjenbrukt masser

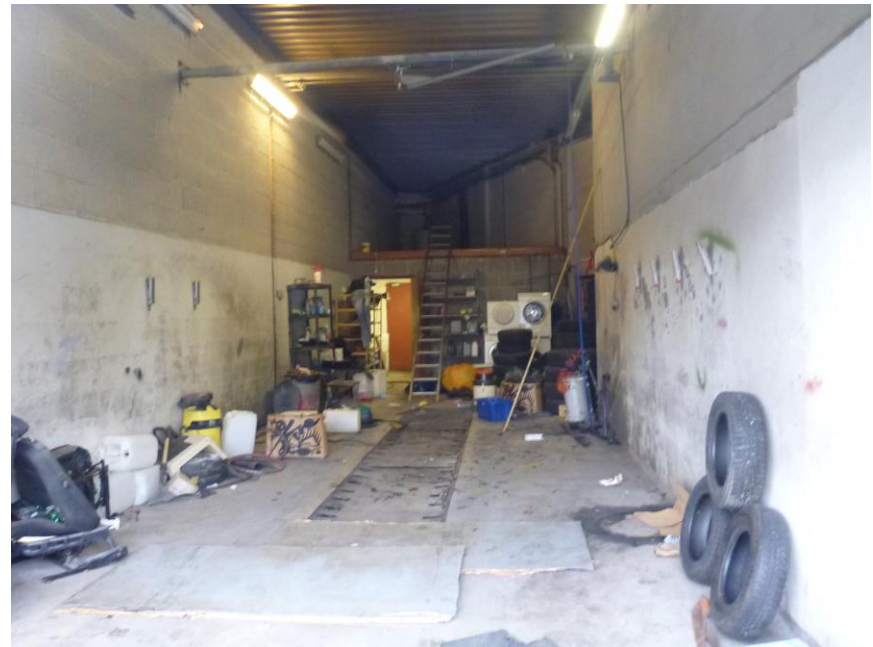
Fra kartlegging til sluttdisponering - eksempel

- Industri- og næringsbygg – store arealer
- Standard kartlegging av bygningsmassen
 - Analysert ca. 35 prøver av maling, puss og betong mhp. PCB og/eller tungmetaller
 - Noe rent
 - Noe lavforurenset
 - Noe farlig avfall

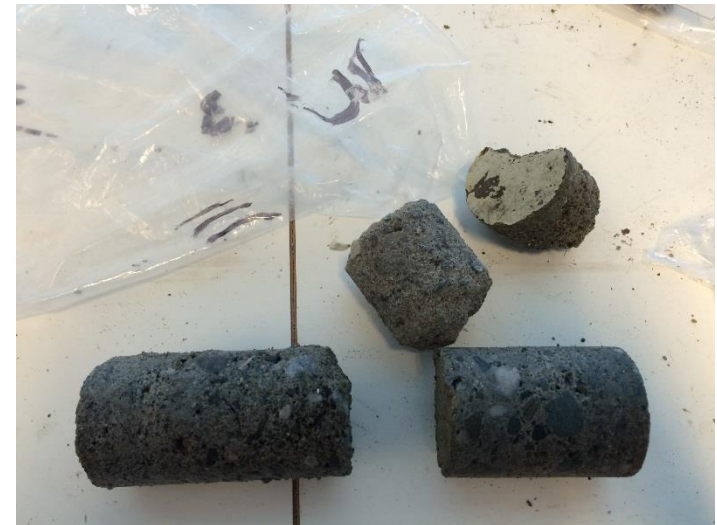
- Oppfølging under riving for entreprenør
 - Analyserte ca. 15 prøver av avretting, puss og betong mhp. PCB underveis i rivingen
 - Kjerneprøver
 - Rivemasser

- Kjerneprøve av ett gulv viste overraskende høye konsentrasjoner av PCB
 - 10 cm avrettingslag med PCB ble fjernet
 - Underliggende betong ble bekreftet ren

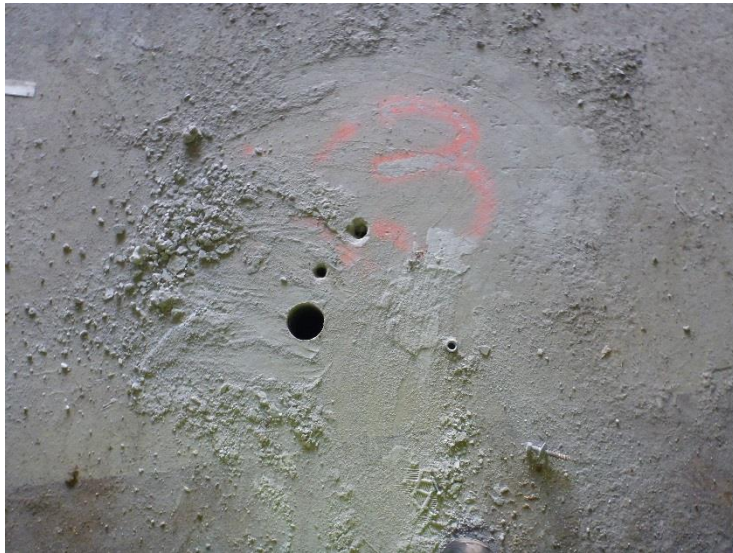
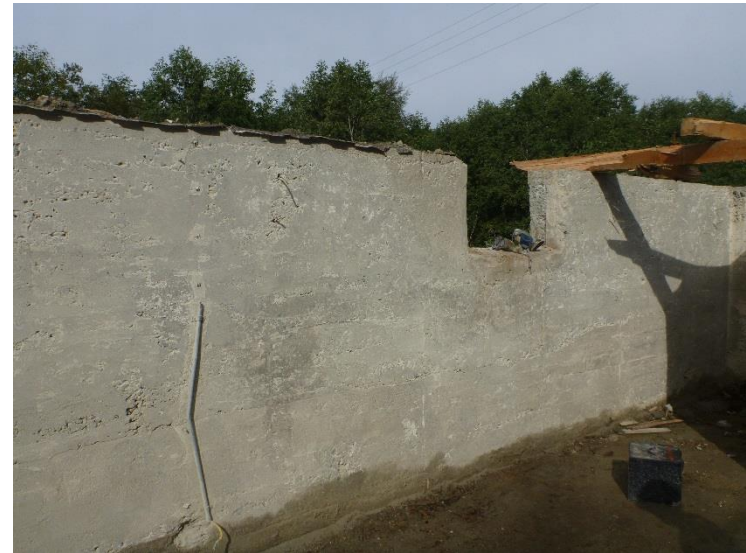
- Håndtering av tyngre bygningsmaterialer
 - Maling, puss og avretting karakterisert som lavforurensset eller farlig avfall ble fjernet fra underliggende tegl/betong og levert til godkjent mottak
 - Ren betong ble enten gjenbrukt til nytteformål eller levert til entreprenørens egen tipp for gjenbruk i andre prosjekter

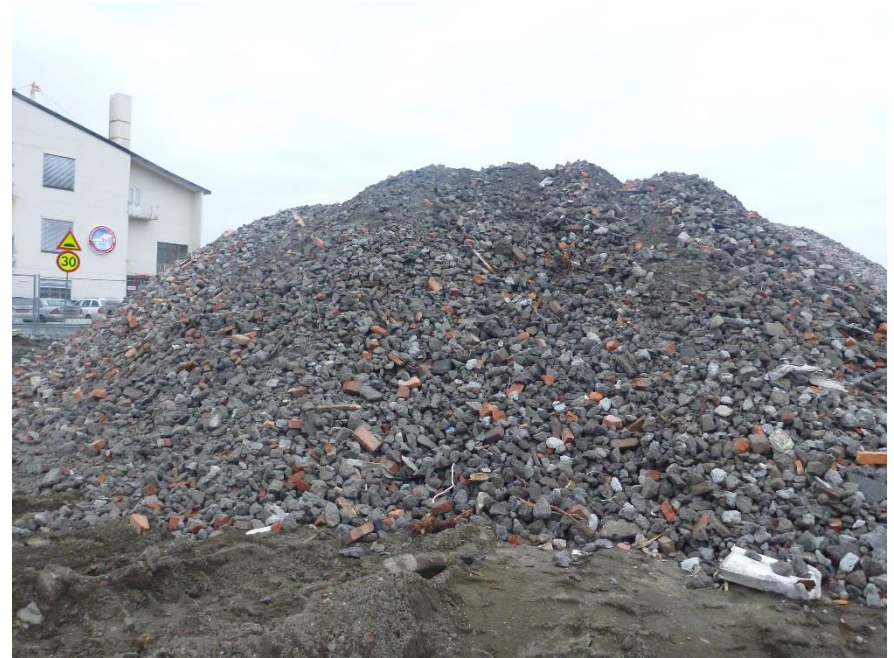
- Noen vegger med lavforurenset maling og puss ble ved en feiltagelse revet i sin helhet.
- Haugen (finstoff og større biter) ble prøvetatt.
- Det ble påvist PCB i massene og hele haugen måtte leveres til godkjent mottak som lavforurenset.
- Nyttiggjøring ble vurdert, men totalmengden PCB var så høy at det ble vurdert å være søknadspliktig.
- Sikting av massene ble vurdert, men operasjonen er kostbar og utfallet usikkert.

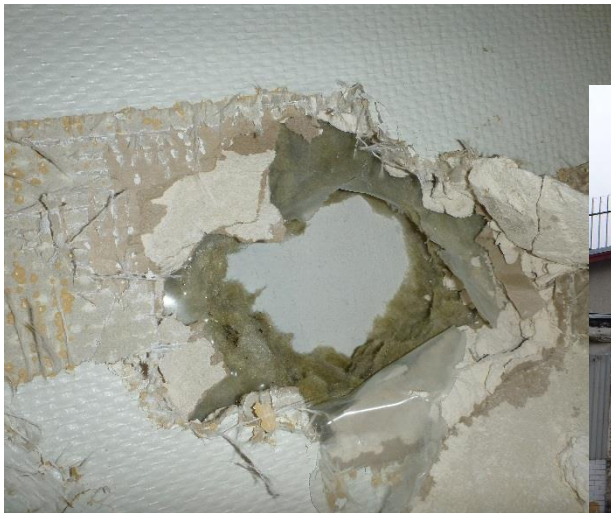
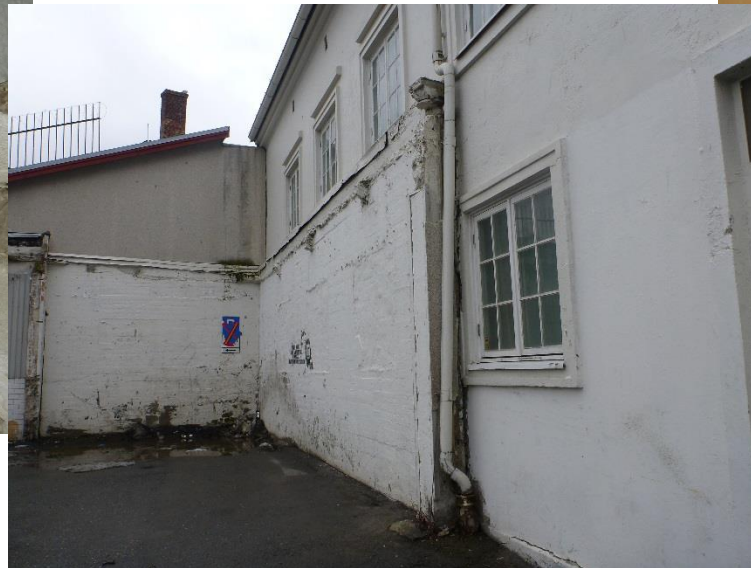
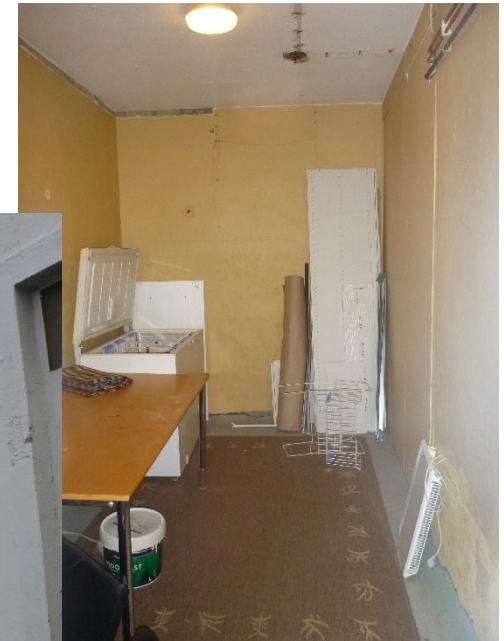
- Generell kartlegging viste høye nivåer PCB i maling/puss
 - 9 prøver med PCB over grensen for farlig avfall
 - Fra 110 mg/kg til 2100 mg/kg PCBtotal

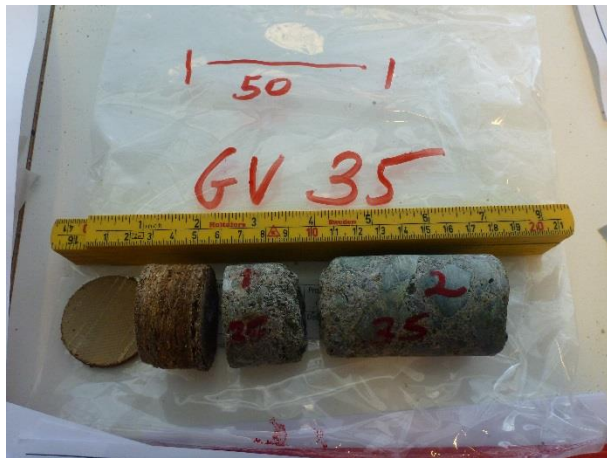
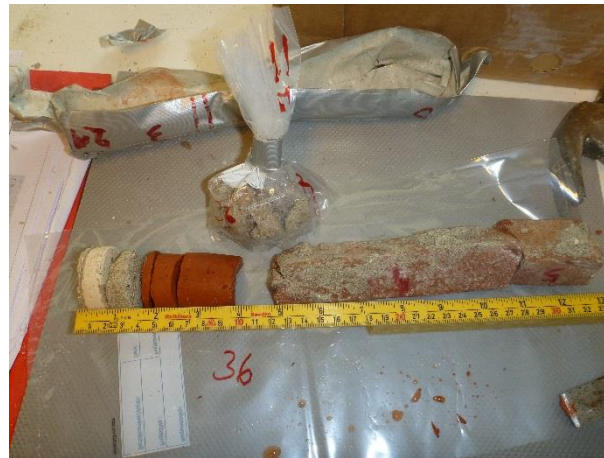
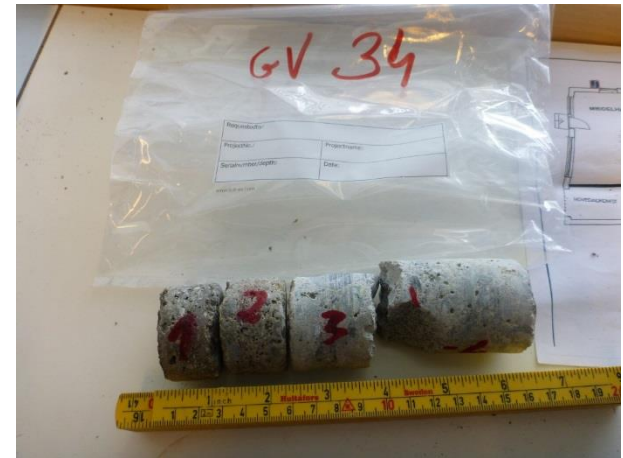
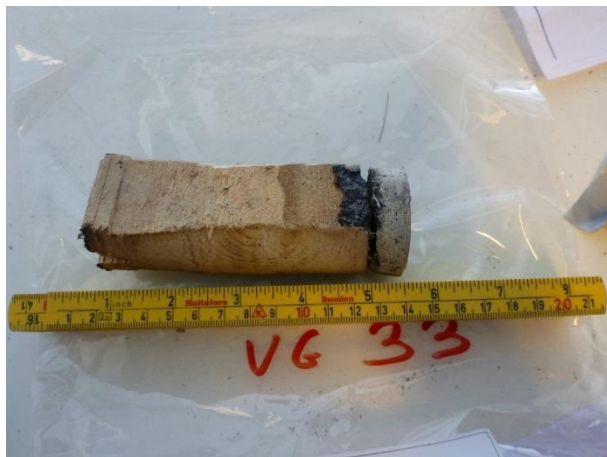
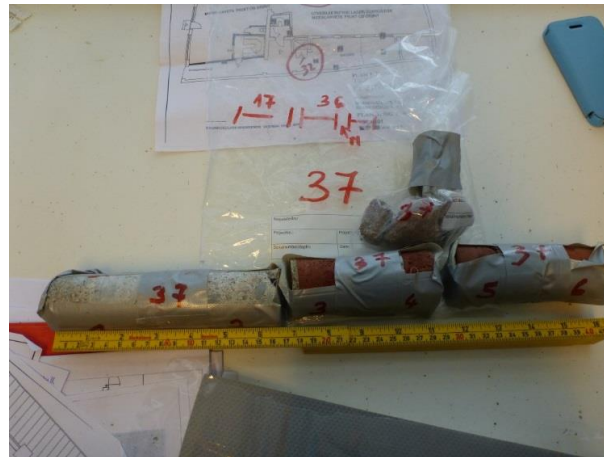
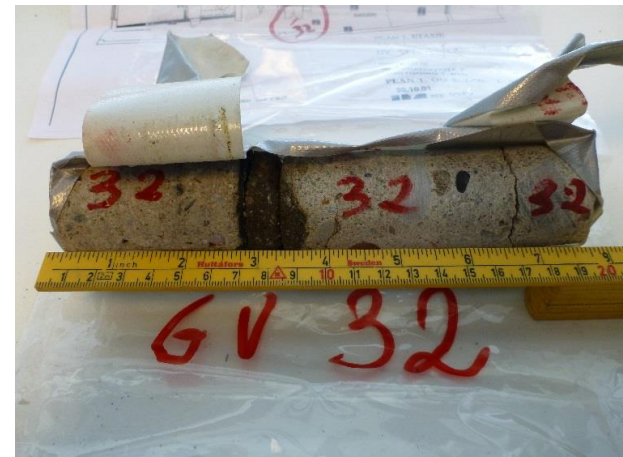
Det ble tatt 7 kjerneprøver av vegger og etasjeskillere

- Malt puss – farlig avfall
- Analyse viste smitte inn i bakenforliggende tegl/betong
- Stor variasjon i oppbygging av vegger og gulv
- Vanskelig å «frikjenne» materialer
- Hele den tyngre bygningsmassen anses i utgangspunktet som forurenset
- Hva skjer videre?

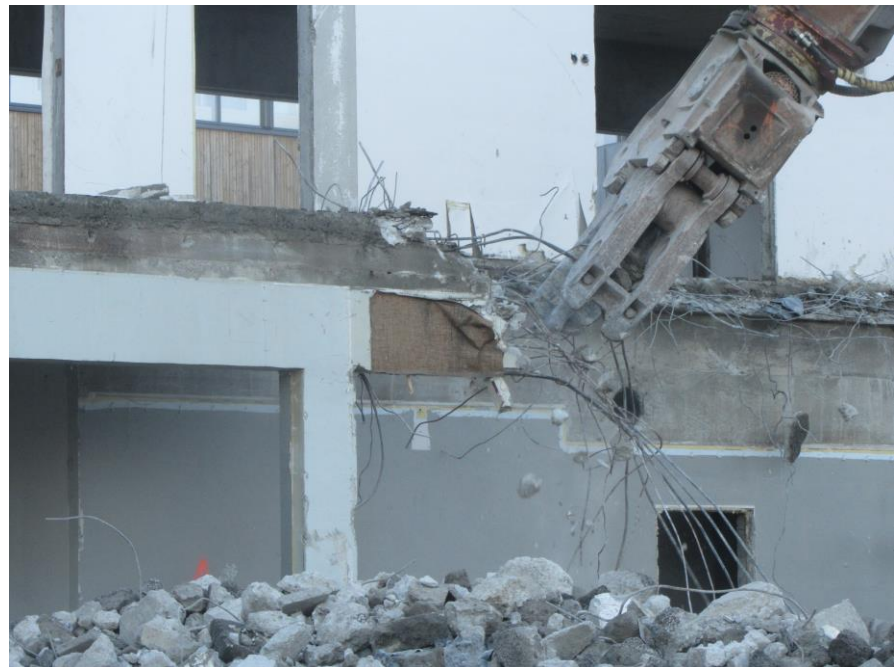
Vurdering etter kartlegging og kjerneprøver:

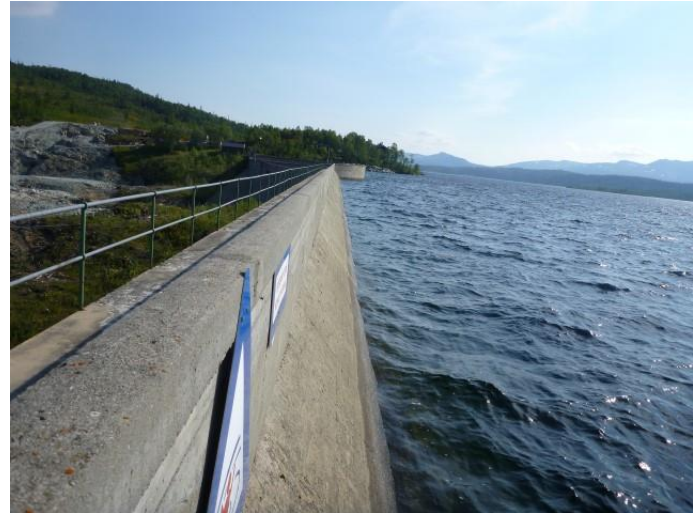
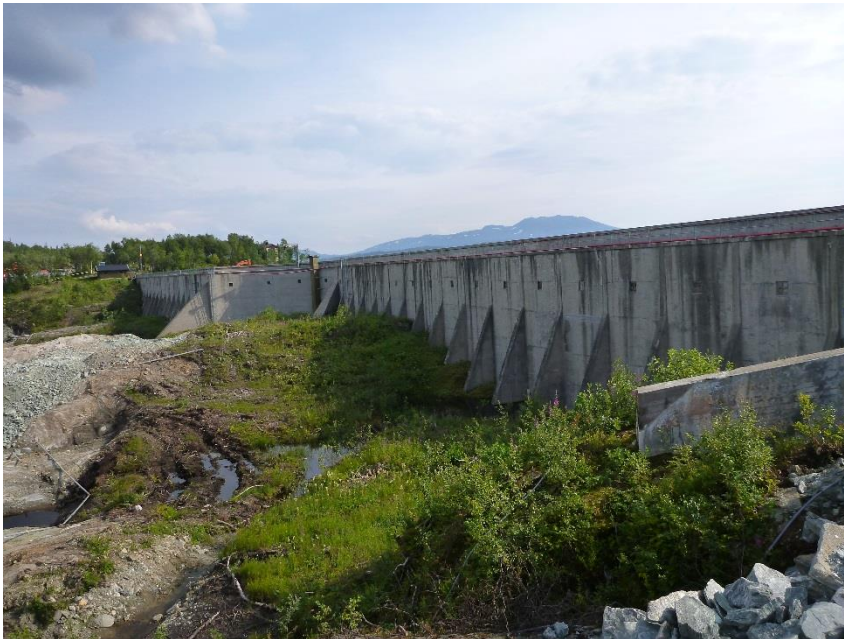
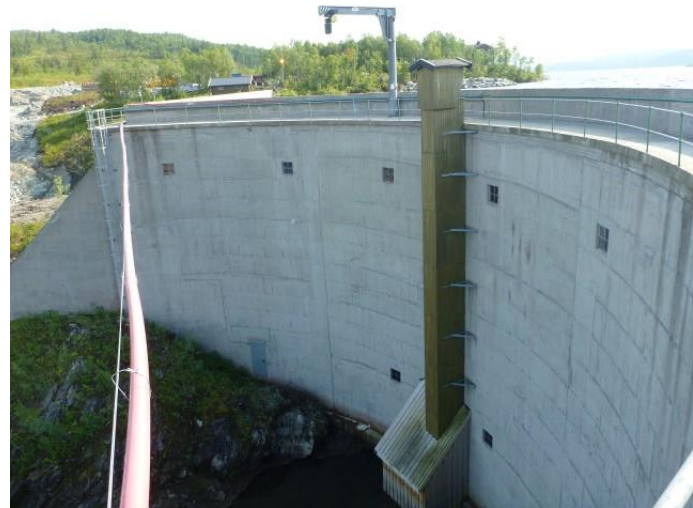
- Store mengder betong
 - I hovedsak ubehandlet
 - Noen overflater med mistanke om forurensning

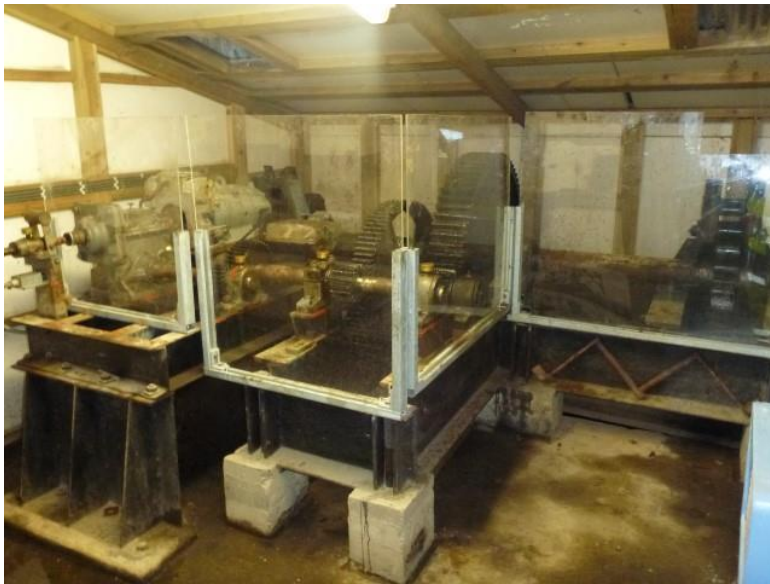
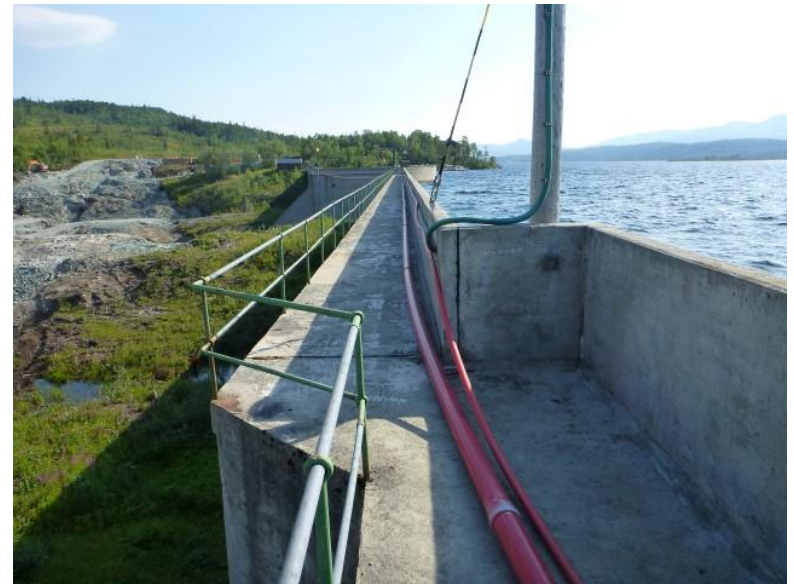
- Kjerneprøver av større deler av konstruksjonen
- Generell stikkprøvetaking i tillegg
- Ikke påvist PCB
- Påvist oljeforurensning og/eller forhøyede nivåer av metaller i overflater
- Påvist metaller over normverdi i ubehandlet betong

- Ønske om nyttiggjøring av betongen
 - Store mengder
 - Transportmengde og avstand
- utfordringer:
 - Registrert krom eller andre metaller over normverdi i betongen
 - Er betongen forurenset?
 - Søknadsprosessen tar lang tid
- Utlekkingstester – vurderer utlekking fra betongen
 - Krom eller andre stoffer over grenseverdi for inert avfall
