Tilsyn med massefyllinger

Miljøringens temamøte 9.april 2025

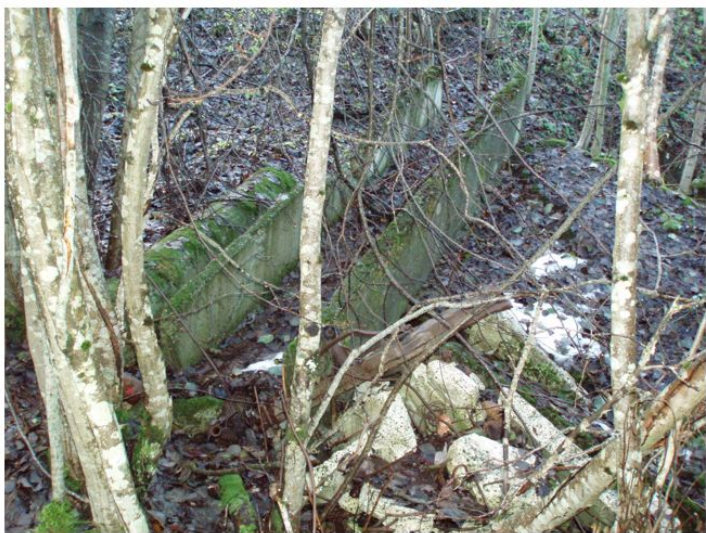
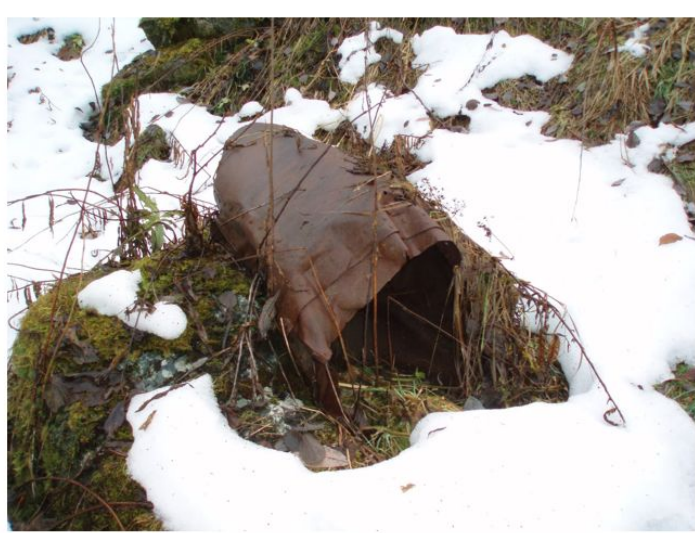
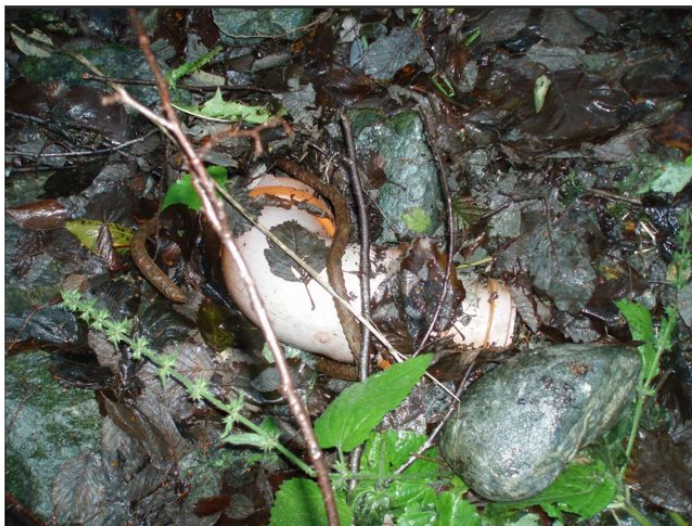
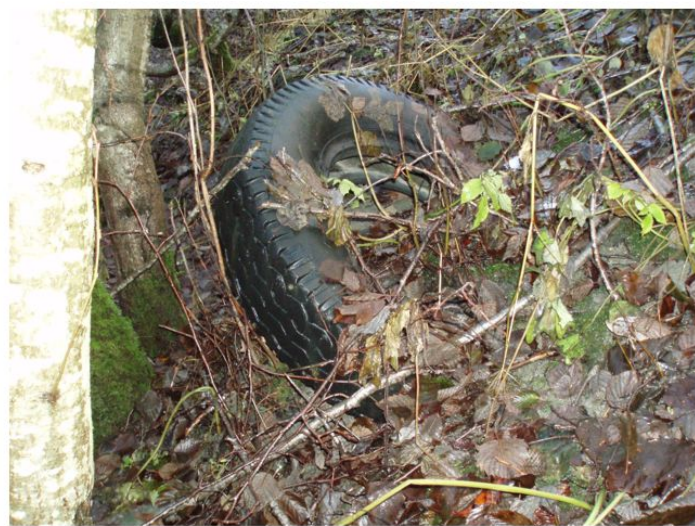
Det ligger fortsatt betydelige mengder «fremmedelementer» på deponiområdene. I skråningen mellom deponi 2 og Ramdalsbekken ble det registrert plastdeler, betongdeler, melkespann, jernskrap med mer. På deponi 1 som skal tilbakeføres til dyrka jord ble det registrert flak med asfalt, betong og teglstein. Samlekum nederst på deponi 2 ligger for høyt i forhold til terrenget omkring. Det medfører at det vil danne seg en dam rundt kummen med fare for at den oppbygde kanten nedenfor kollapser og at overflatevann renner forbi. Dette vil igjen medføre erosjon. Terrenget rundt kummen må bearbeides for å sikre at overflatevannet renner inn i kummen.

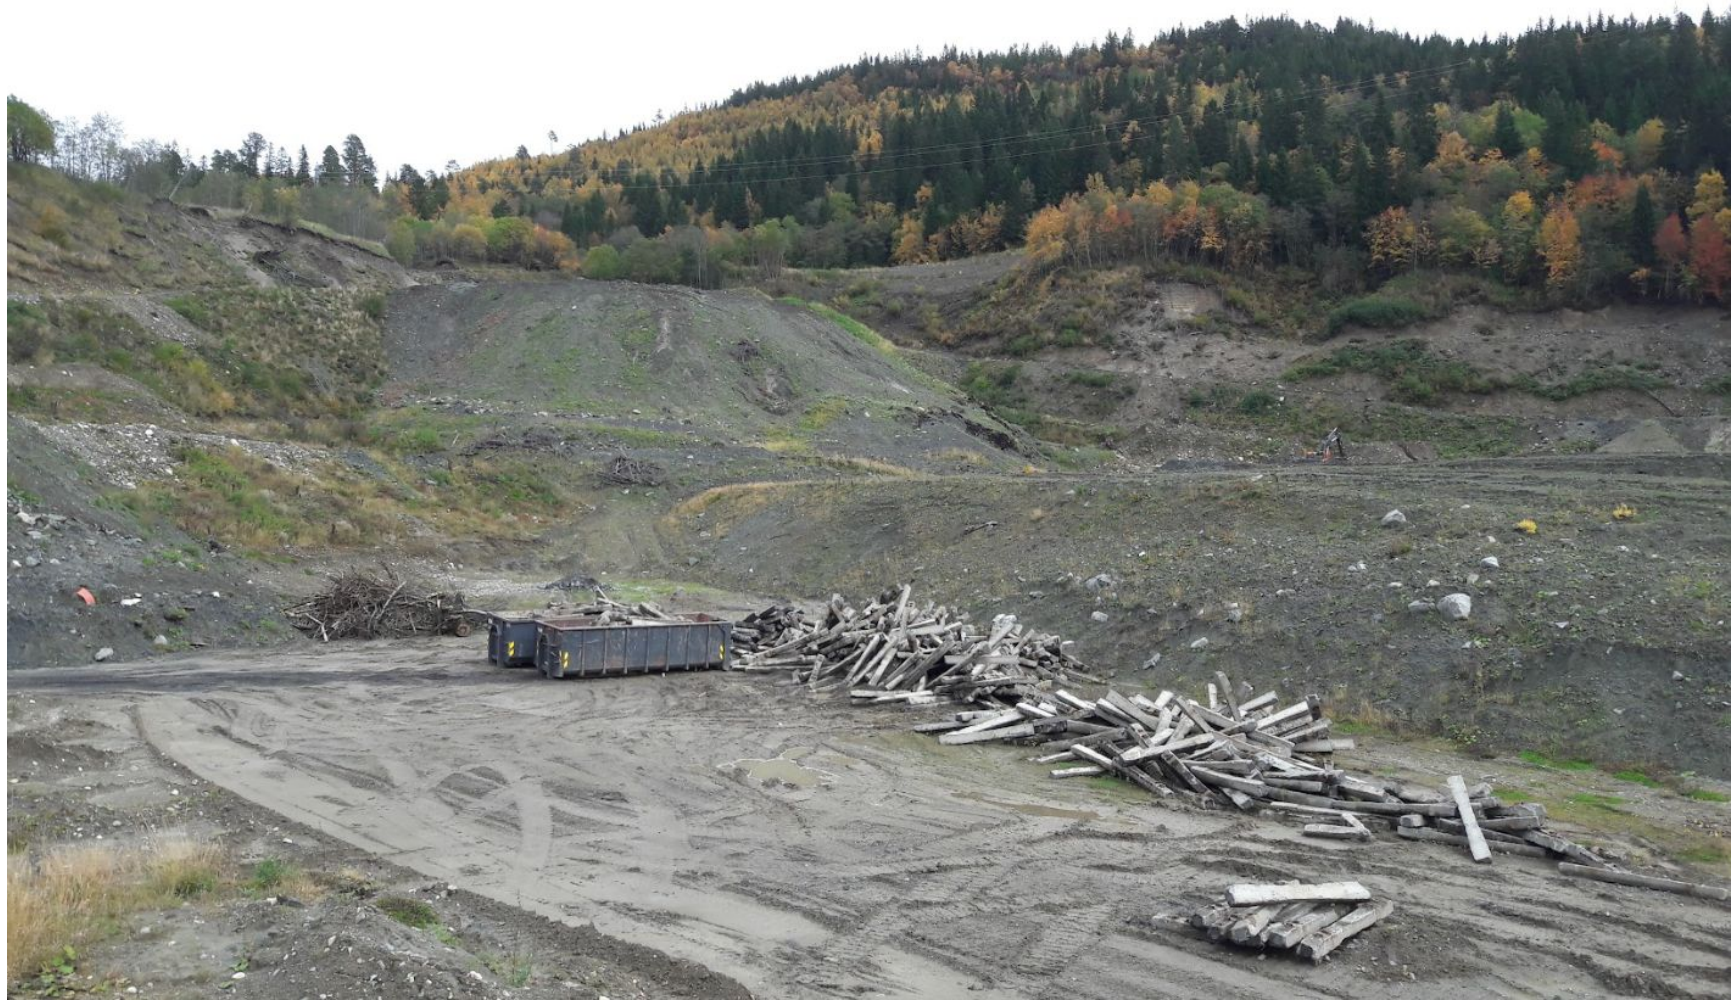
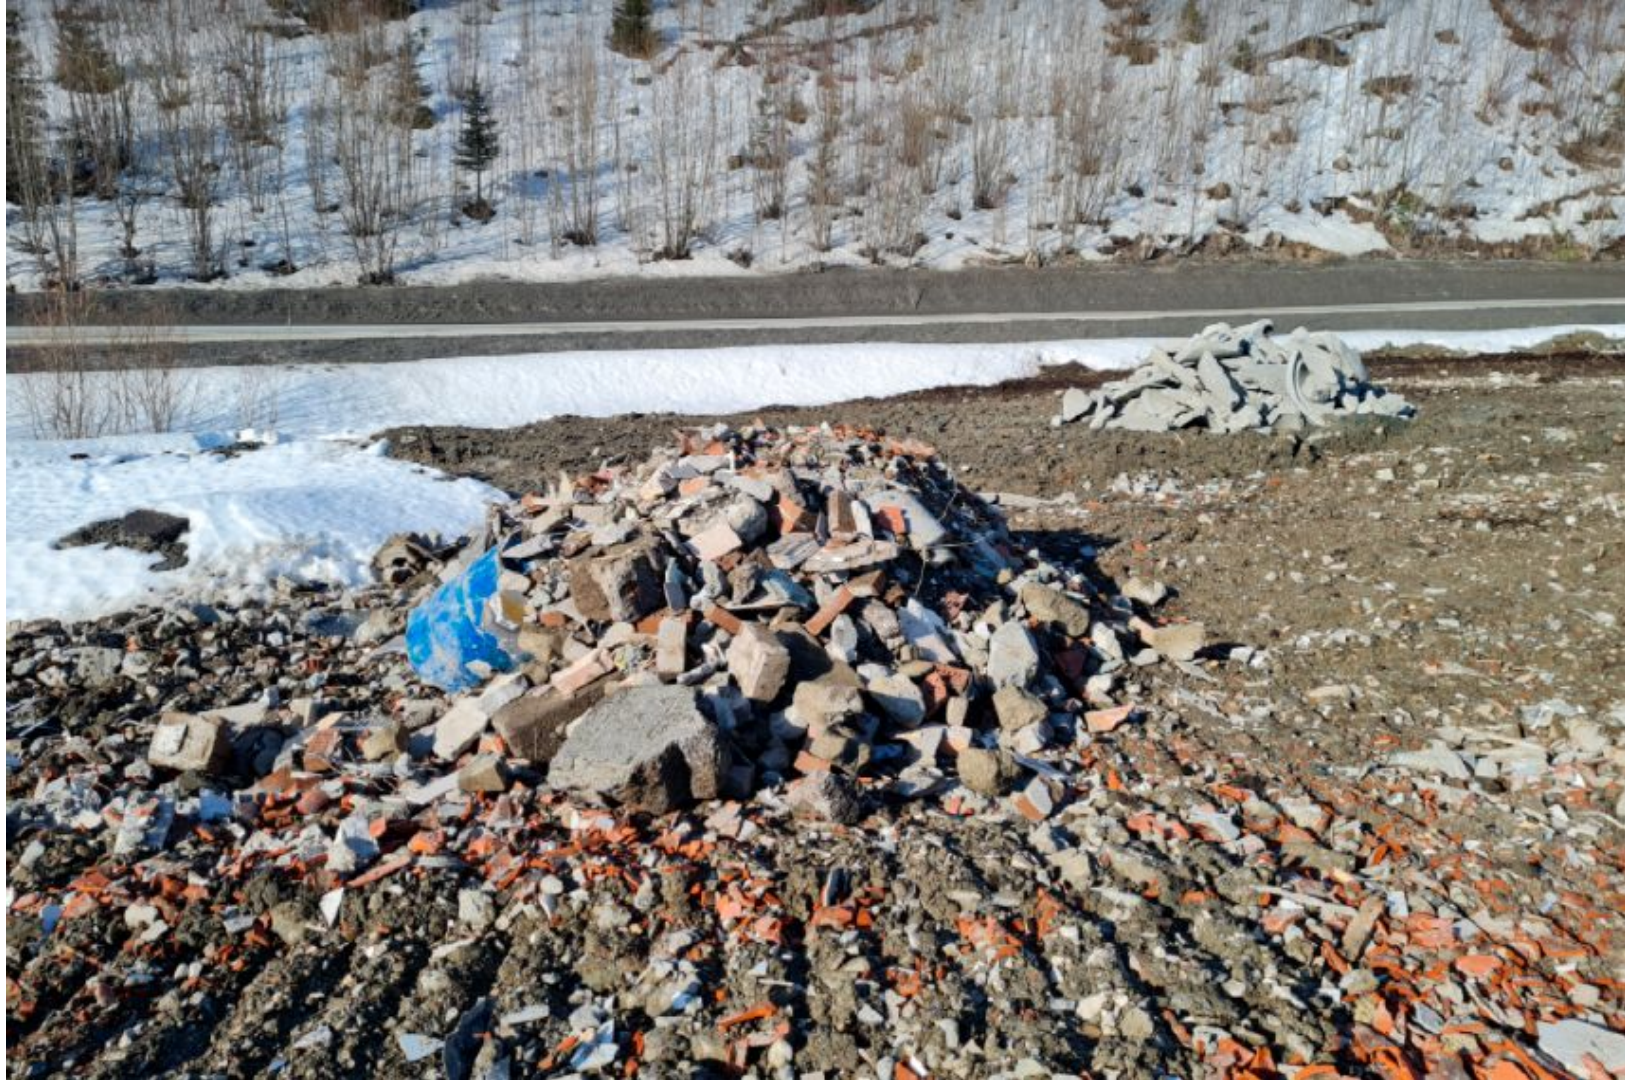
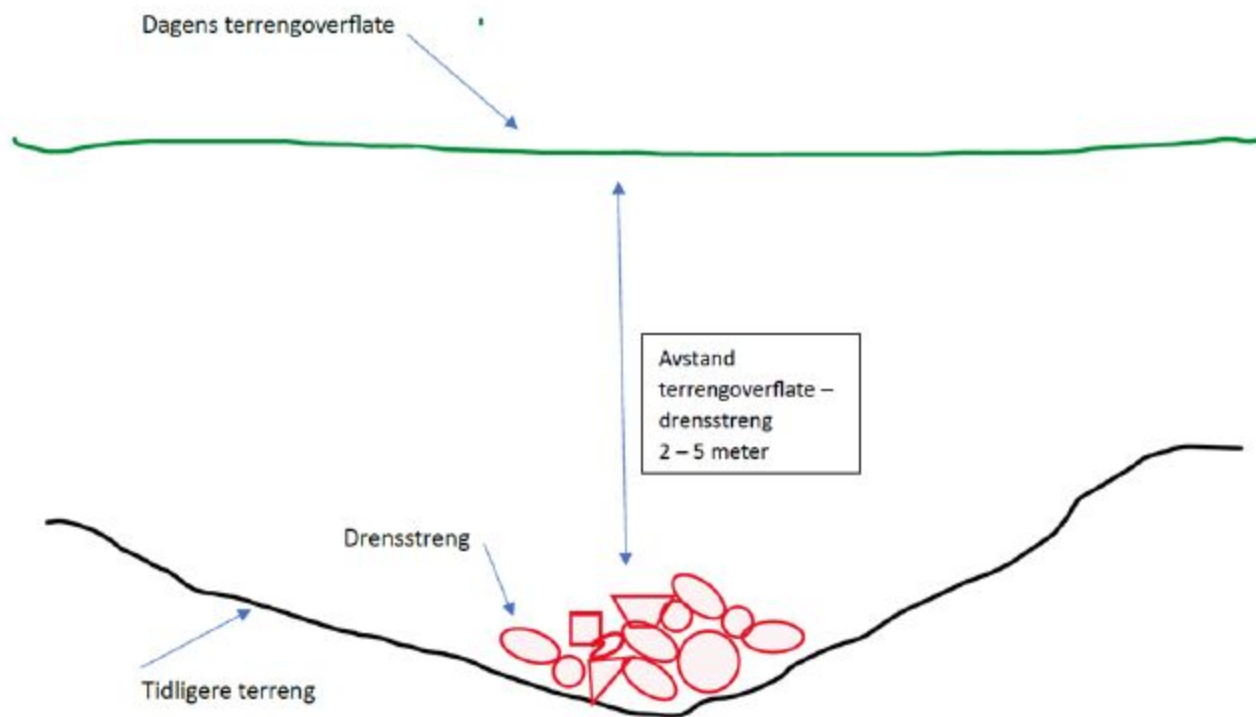
Det er opplyst at ulovlig deponert betong og tegl ligger i strenger med bredde opptil 4 meter opptil 5 meter under ferdig terreng. Byggesakskontoret vurderer oppgraving og fjerning av betong og tegl som uheldig med tanke på jordas produksjonsevne. Dette på grunn av fare for blanding av ulike jordkvaliteter og fare for pakkeskader. Vi har derfor kommet til at det ikke er aktuelt å kreve å kreve tilbakeføring.
