# **Deponering i sjø – Erfaringer fra Ren Oslofjord**

Axel Christian Grelland,  
miljørådgiver Oslo Havn KF

**Presentasjon på Miljøringens temamøte om  
forurenset grunn og sedimenter**

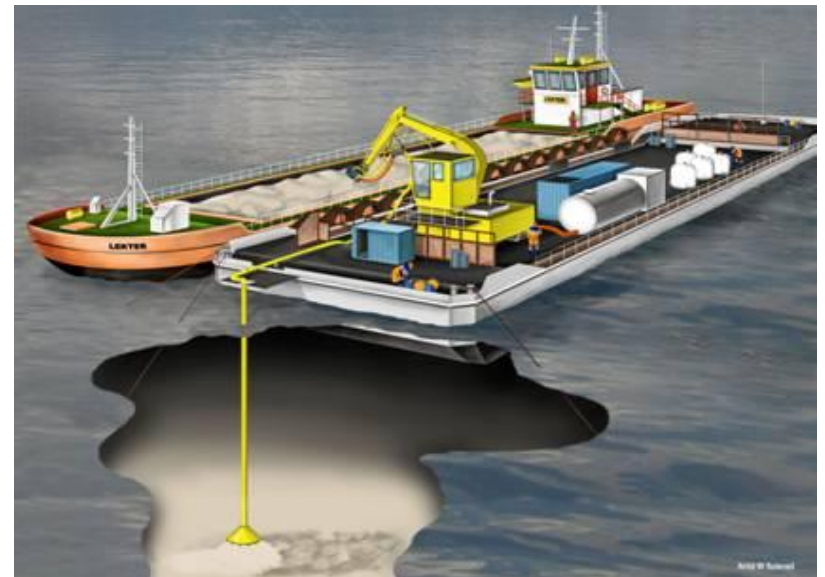
# Kontrollert dypvanns deponering (CAD)

- Lagring under vann
- Redusert eksponert areal
- Tildekking etter deponering
- Redusert kontakt med bunnlevende organismer
- Bassenget er omgitt av terskler på alle kanter
- Mulighetene for transport og oppvirvling av sedimenter ut av bassenget er små
- Geografisk avstand til havna er kort
- Kostnader

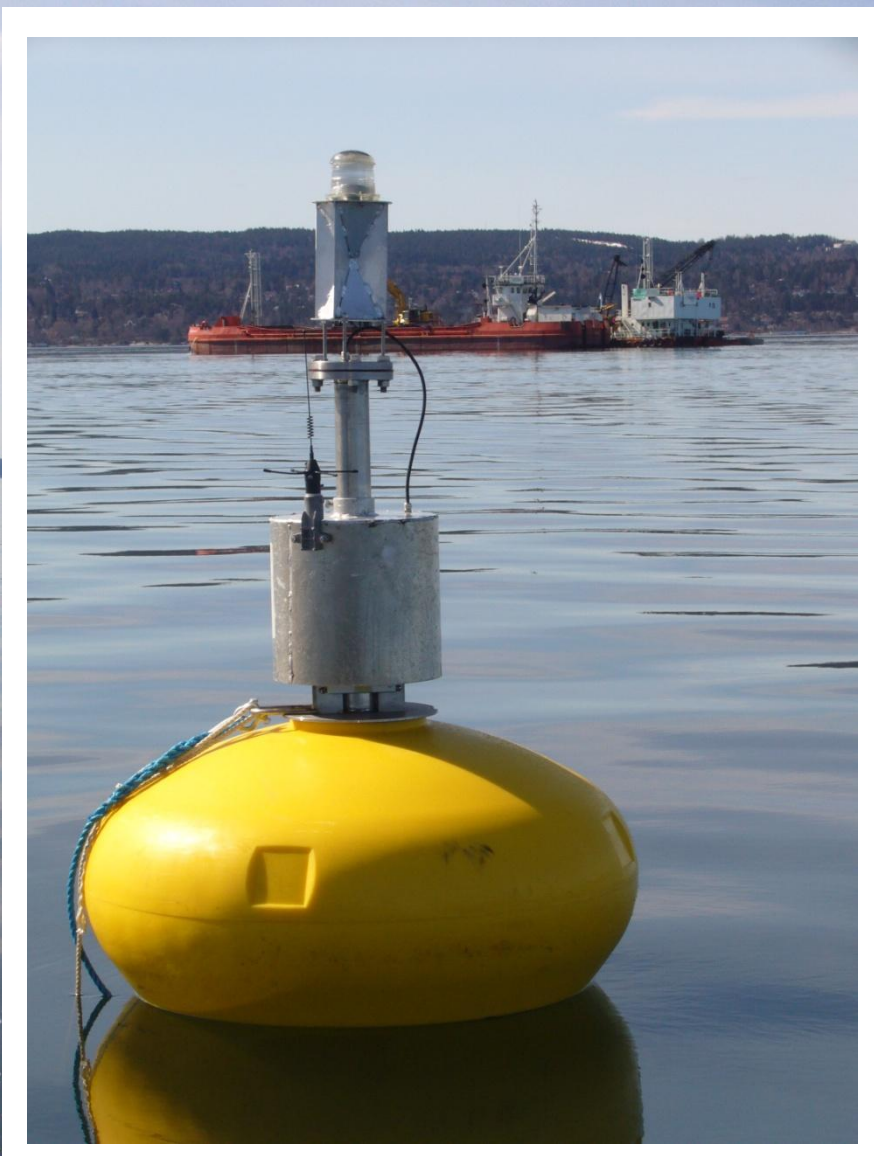
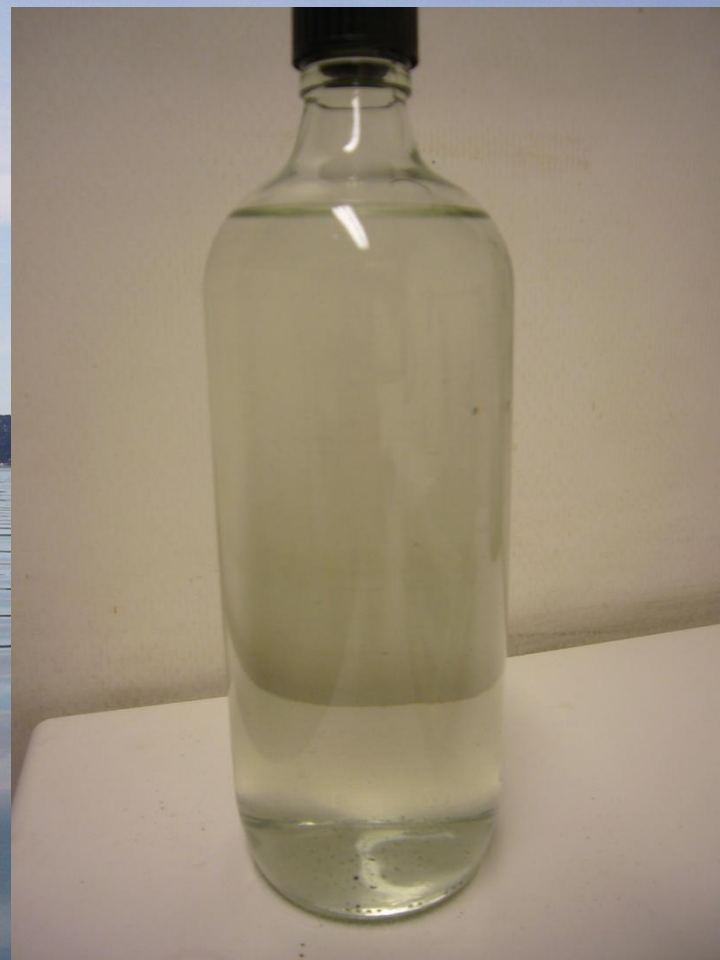
# Overvåkingsprogram

Grenseverdi  
turbiditet  $> 6$  NTU

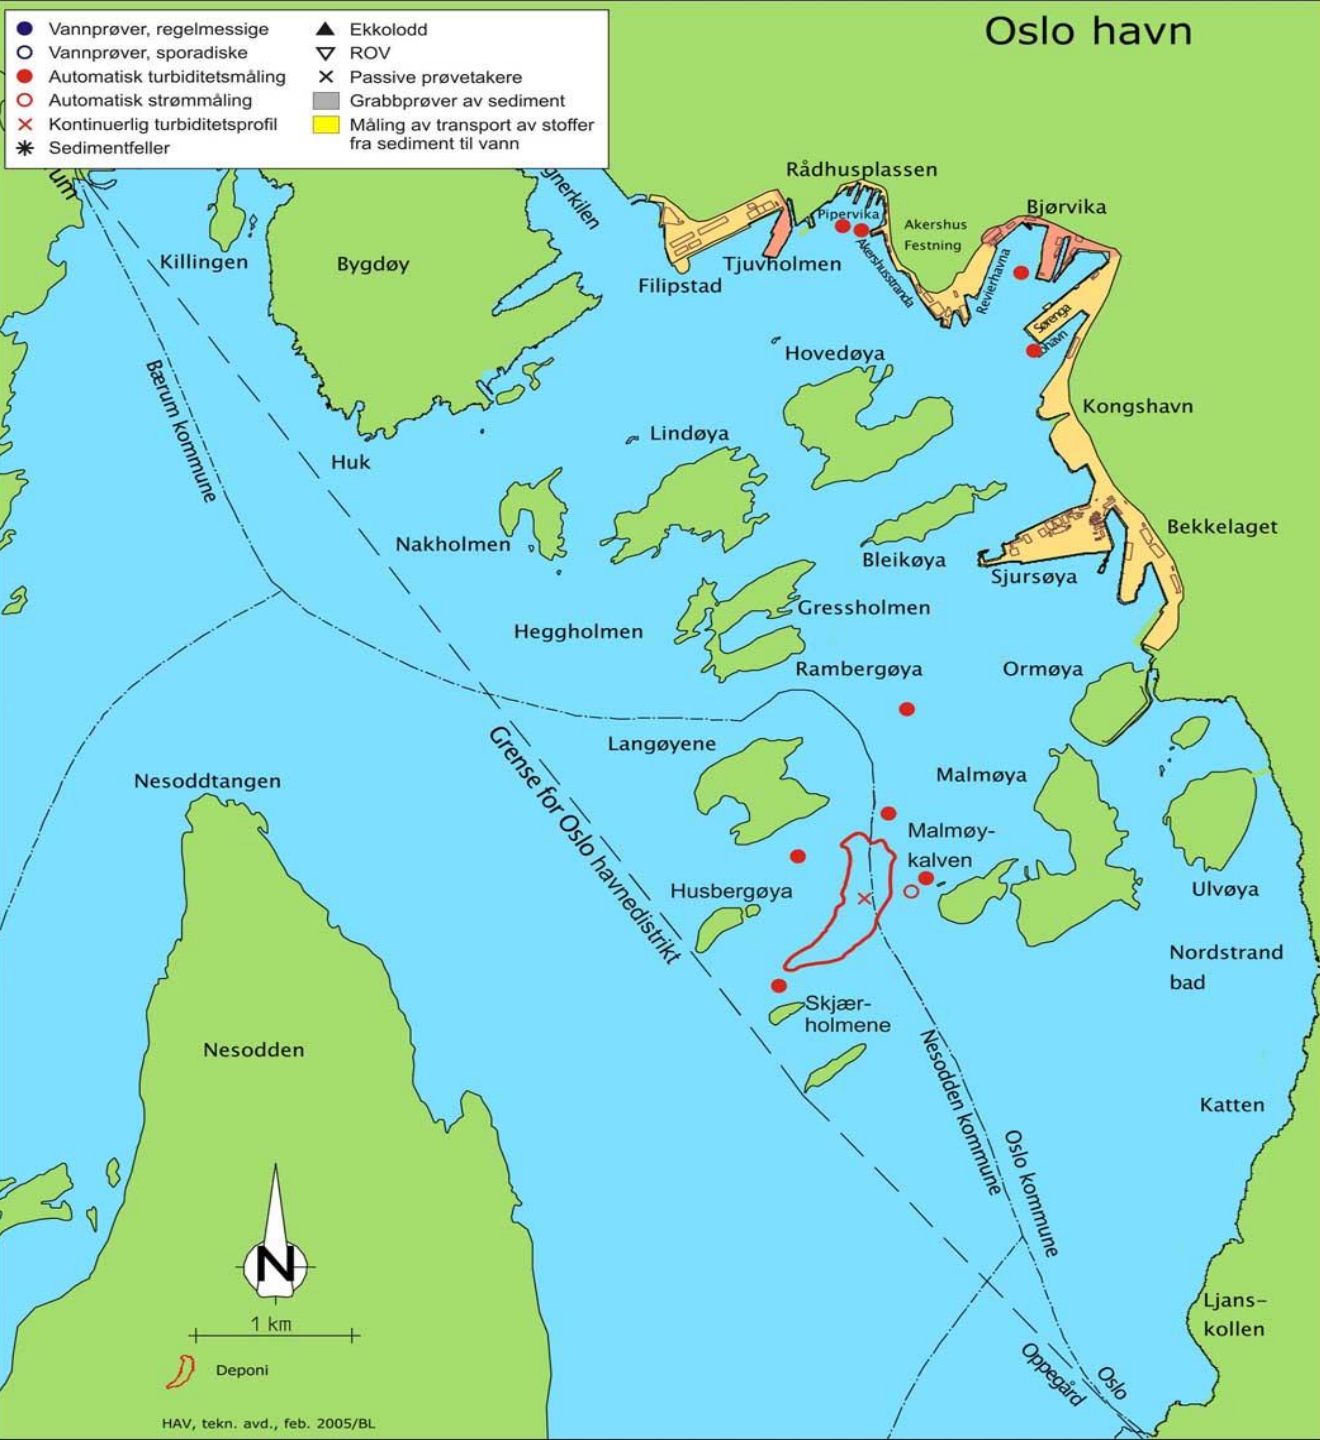
4 stasjoner  
rundt deponiet  
+ 1 referanse-  
stasjon

1 stasjon ved  
nedføring

Måling av  
turbiditet  
under mudring

1 stasjon for  
strøm-  
hastighet og  
-retning

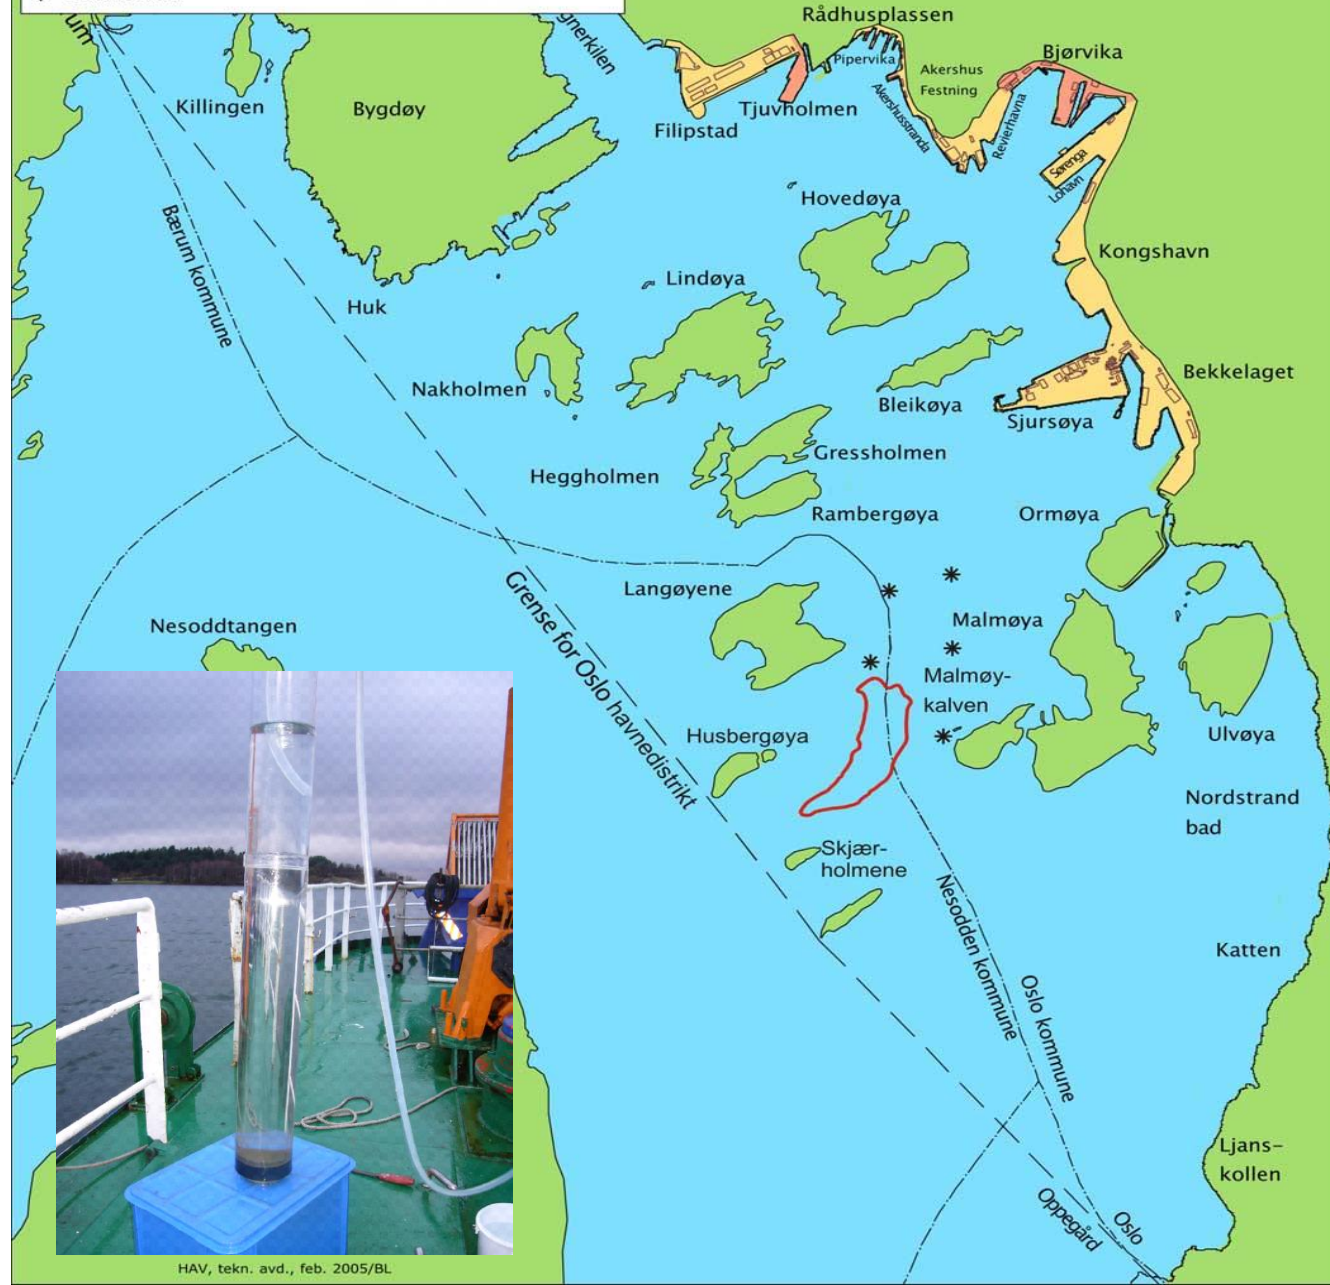
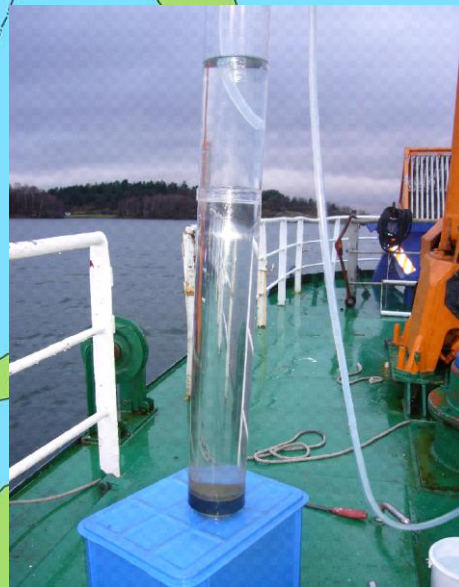
# Sedimentfeller

5 stasjoner

1 runde før nedføring

11 runder under nedføringen

(2 mnd/runde)

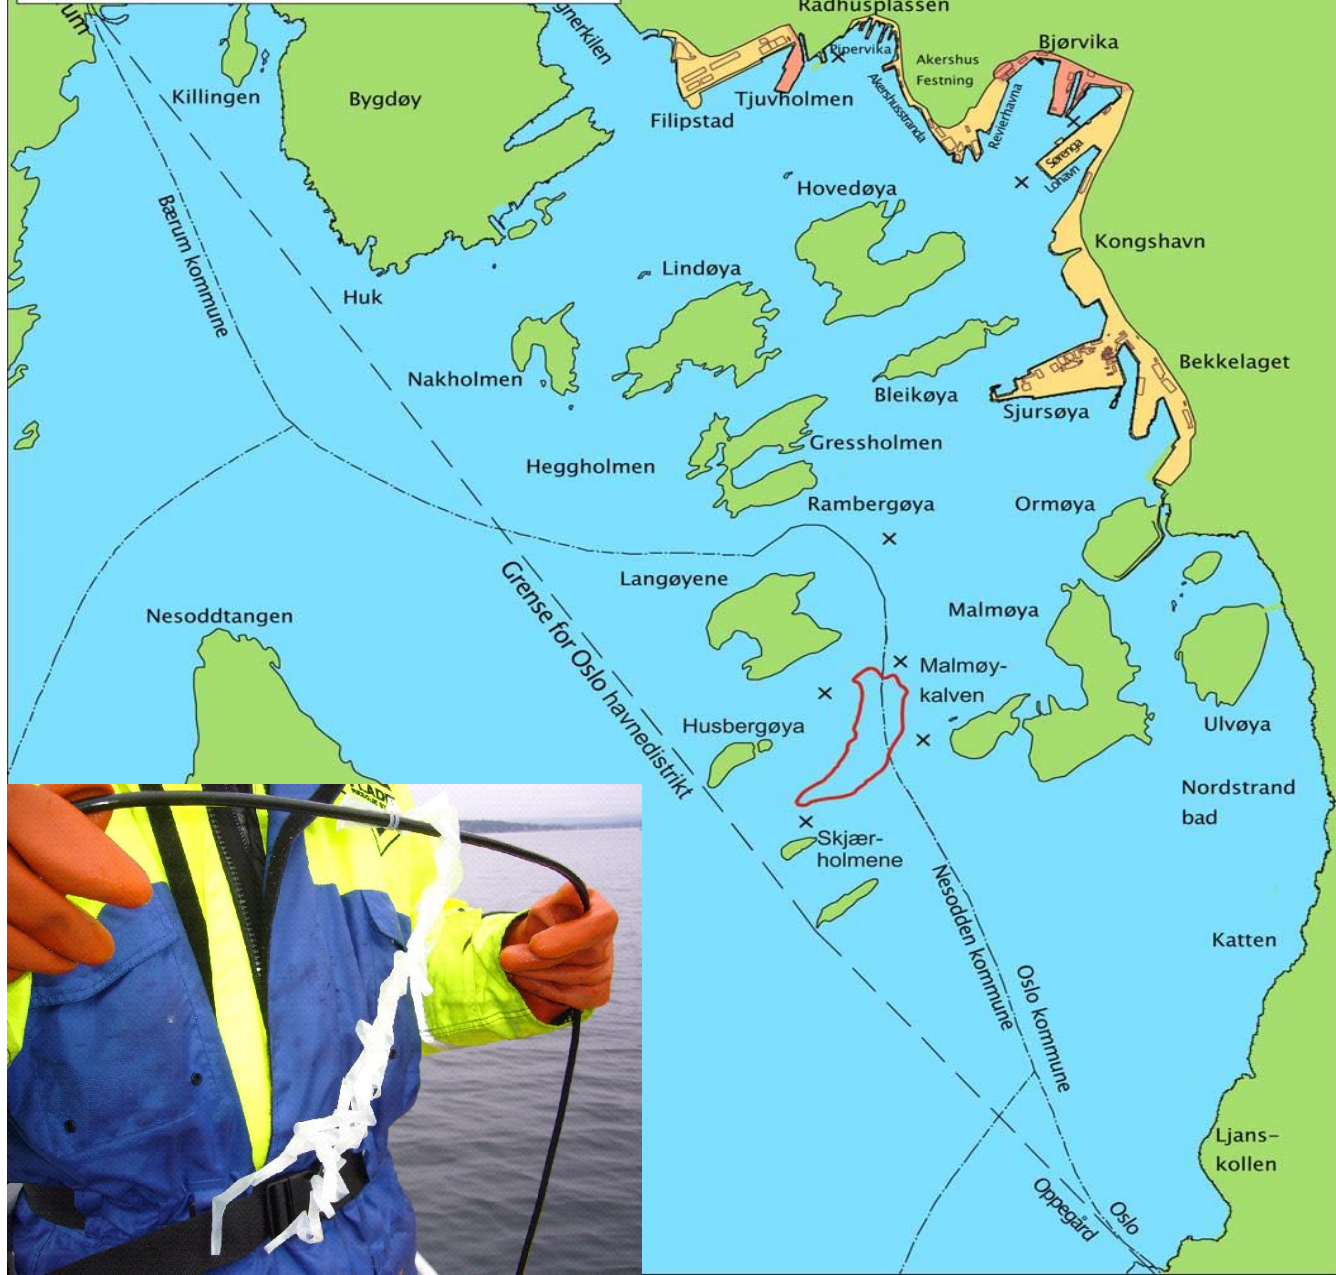
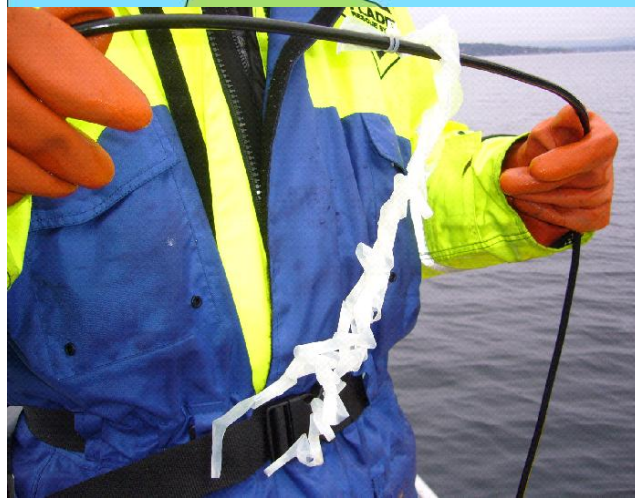
# Passive prøve- takere

6 uker  
likevektstid,  
før og under  
tiltaket

5 stasjoner,  
6 dybder,  
triplikater

Måler løst  
PAH og PCB

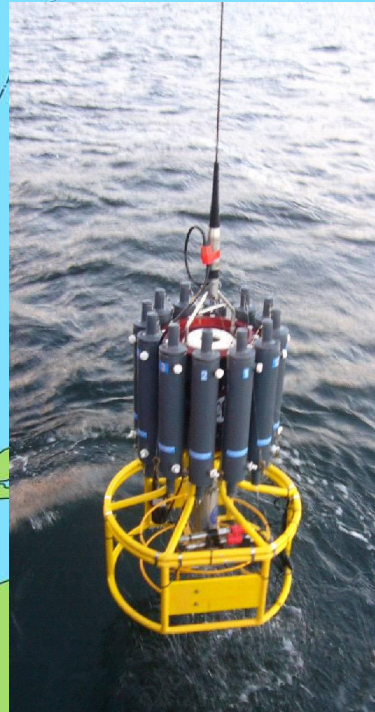
Vannprøver

Mudrings-  
område

Deponi-  
område

Badeplasser
