Langøyene

Miljøringen

Langøyene avfallsdeponi

Miljøsikring av Langøyene

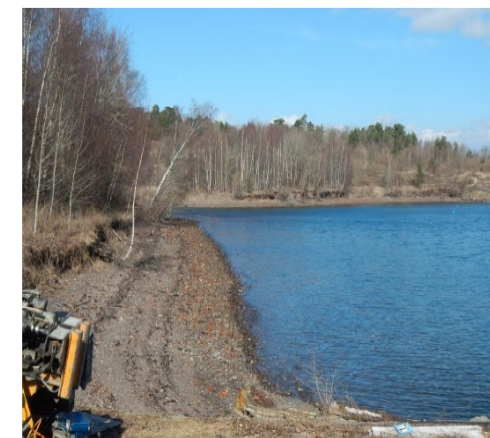
Figur 9: Avfall fra fyllingen er synlig i strandkanten på den nordøstre delen av deponiet.

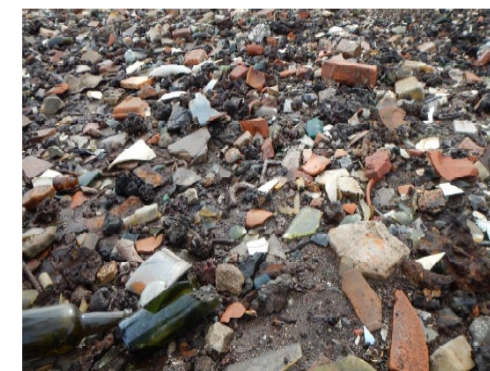
Figur 10: Typiske masser langs den nordøstre strandkanten.

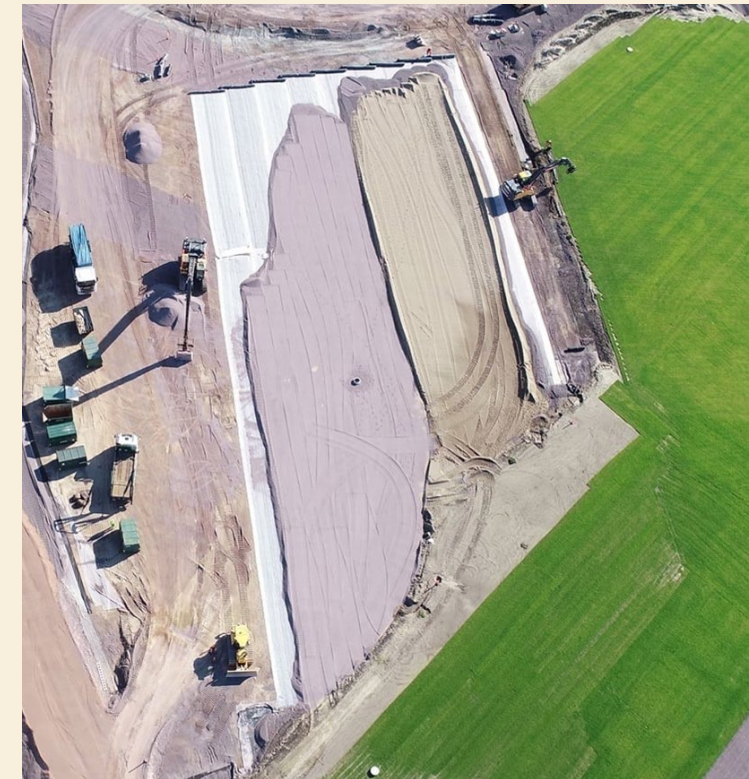
Løsninger:

- ▶ Tildekke forurensede masser i sjø og på land. «Pakke inn» deponiet i rene masser.
- ▶ Sikre mot erosjon fra bølger og vind.
- ▶ Tettelag (bentonittmembran) på land for å redusere dannelse av sigevann
- ▶ Etablering av permeable soner hvor deponigass finner veien ut av deponiet på en kontrollert måte

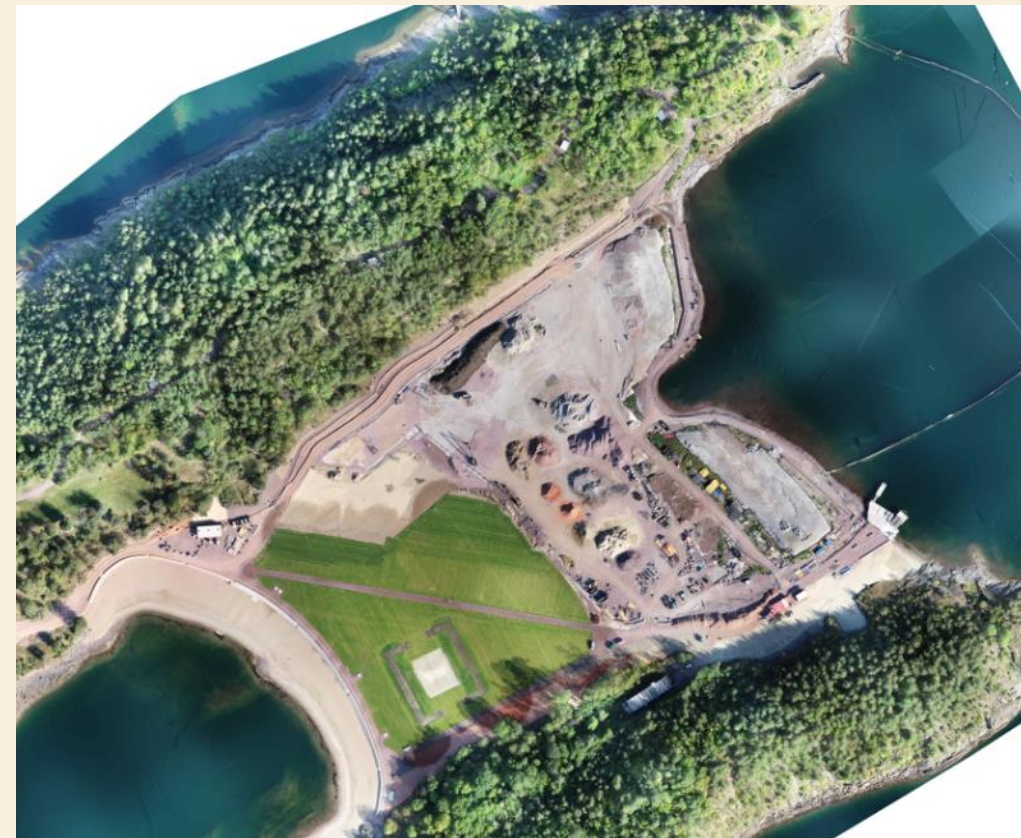
Gjenstående arbeider Miljøtildekkning.

- Resten av tildekkning i nord, samt tilsåing og planting
 - Dette ble forsinket på grunn av to utglidninger og etterfølgende nødvendig spuntarbeid.
- Ev. etterjustering av strand erosjonslag etter en sommerens værpåvirkning.
- Opprydding og demobilisering før jul 2021.
