# Prosjektering av tiltak for “Renere havn” i Trondheim

Norsk vannforening og Miljøringen  
Onsdag 12. november 2014

Mari Moseid  
Prosjektleder NGI

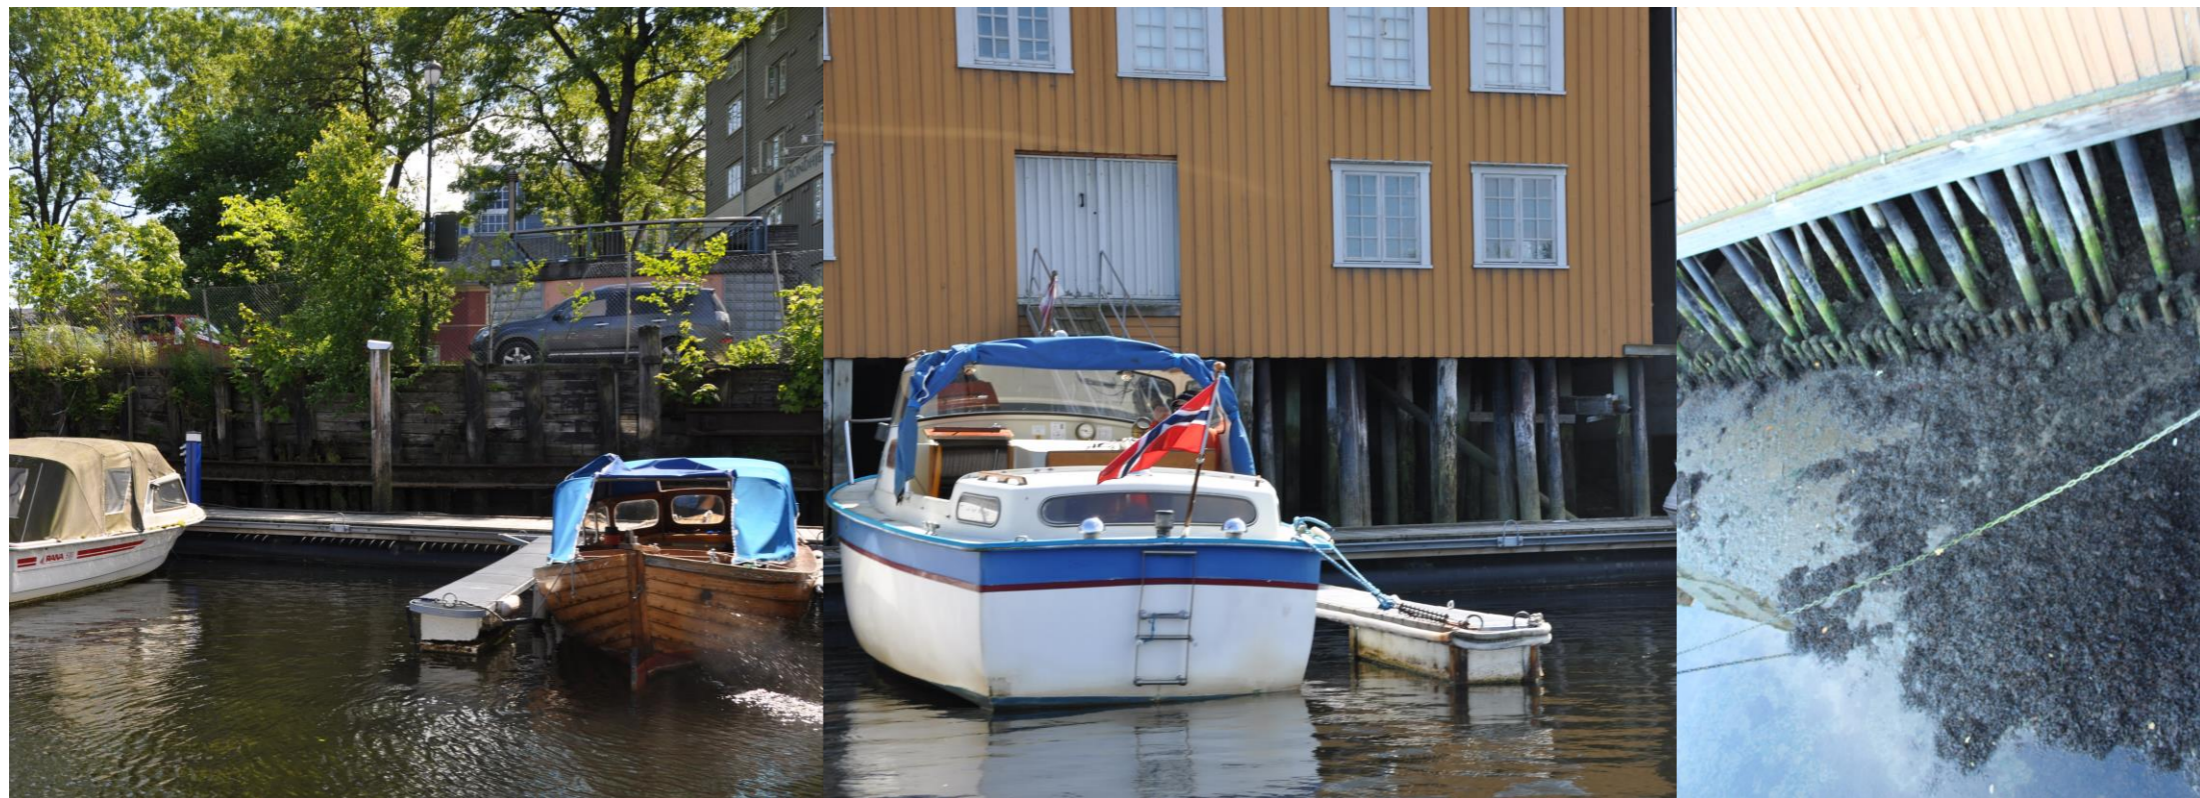
# Kanalen

Området har flere sårbare konstruksjoner, bryggerrekker og bolverk, som legger begrensninger for mudring i området, dermed også begrenset mulighet for å opprettholde eller øke seilingsdypet

Behov for stabiliseringsprosjekt for å forsterke kanter og øke seilingsdyp

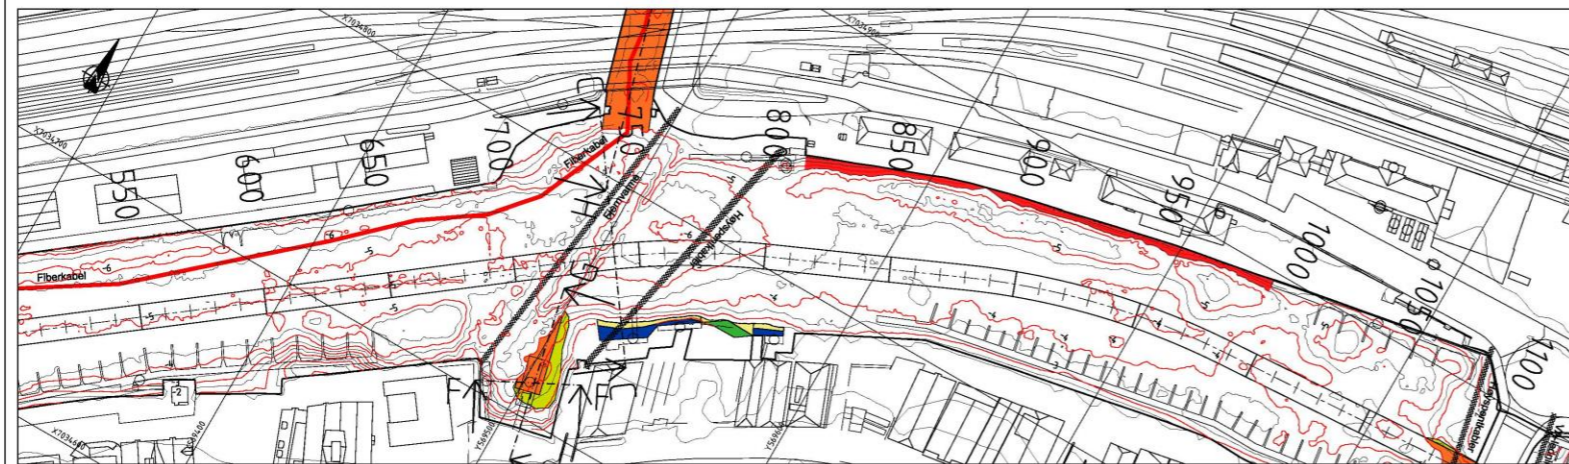
RENERE HAVN		Oppgave	
Kanalen		Oppgave	
Mudningsplan		Oppgave	
NGI		Oppgave	
5:05:2015		Oppgave	
90901501		Oppgave	
N-K100		Oppgave

## FORKLARINGER:

- Mudring til kote -4,5
- Mudring til kote -4,0
- Mudring fra kote -4,0 opp til sjøbunn med skråningshelning 1 : 3
- Mudring fra kote -4,0 opp til kote -2,5 med skråningshelning 1 : 3
- Mudring fra kote -2,5 opp til sjøbunn med skråningshelning 1 : 3
- Mudres til kote -2,5
- Mudres 0,5m parallelt med eksisterende sjøbunn ned til kote -2,5

Koordinatsystem: EUREF89 - UTM sone 32  
 Høydesystem, land: NN2000  
 Høydesystem, sjøbunn: LAT  
 Ekvidistanse, sjøbunn: 0,5m (Partiells-koter markert med rød)

Tegn. N-K200, Profil. A-A til E-E  
 Tegn. N-K201, Profil. F-F til G-G

Mudrevolum ~  
 11.500 m<sup>3</sup>

Vanndyp 0 - 2,5 m
