Opprydding av indre Sandefjordsfjord. Konsulentens rolle

Miljøringen 14. november 2018

Mari Moseid, NGI og Øystein Tranvåg, Asplan Viak AS

Prosjekterte tiltaksløsninger for forurenset sjøbunn i Sandefjordsfjorden

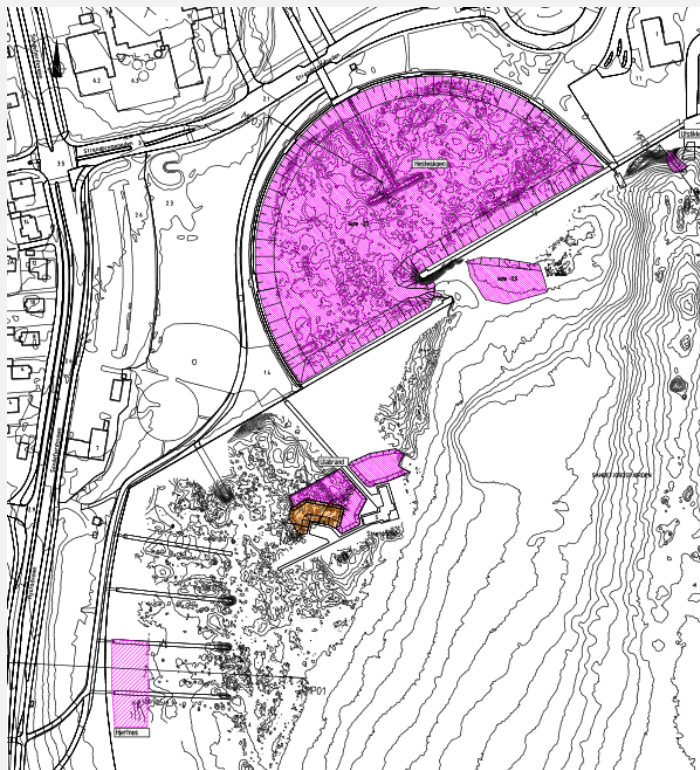
Mudring

- Prosjektert mudring i detaljprosjekt (DNV GL)
- Prosjektert tilleggsmudring (NGI)
- Grunnforhold bør kartlegges tidlig
 - Avdekket vanskelige forhold sent i prosessen
 - Ga behov for å justere tiltak, etter tilbudsutsending
 - Medførte ikke store fordyrende tiltak

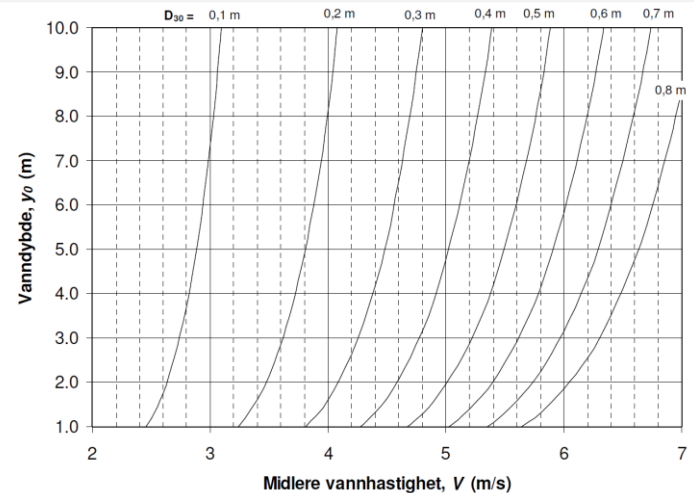
Beregning og bestemmelse av erosjonslag

- Propellstrøm beregnes ut fra en regnearkmodell (NGI 2002):
 - motorkraft (justert for %-andel brukt motorkraft)
 - Propelldiameter
 - Dyp under propellen
 - Avstand bak propellen
- Kornstørrelse (d_{50}) leses ut fra
 - Hjulstrøm (under 2 m/s)
 - NVE-veileder (over 2 m/s)
 - beregnet d_{50} = sikkerhetsfaktor (1,3/1,5) * avlest d_{50}
- Mektighet for tildekkingslag:
 - under 2 m/s : Beregnet d_{50} * 3
 - større enn 2 m/s : Beregnet d_{50} * 1,5

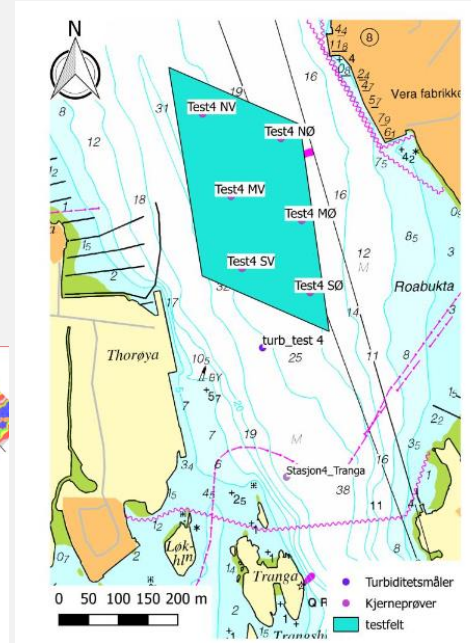
Testfelt 4:

Dypere område

Tildekking av felt i dypere område med fallbunnslekter ga tilstrekkelig kvalitet på tildekkingen
