Gassverkstomta Ålesund

Oppryddning i tjæreforurenset grunn ved Ålesund gassverk

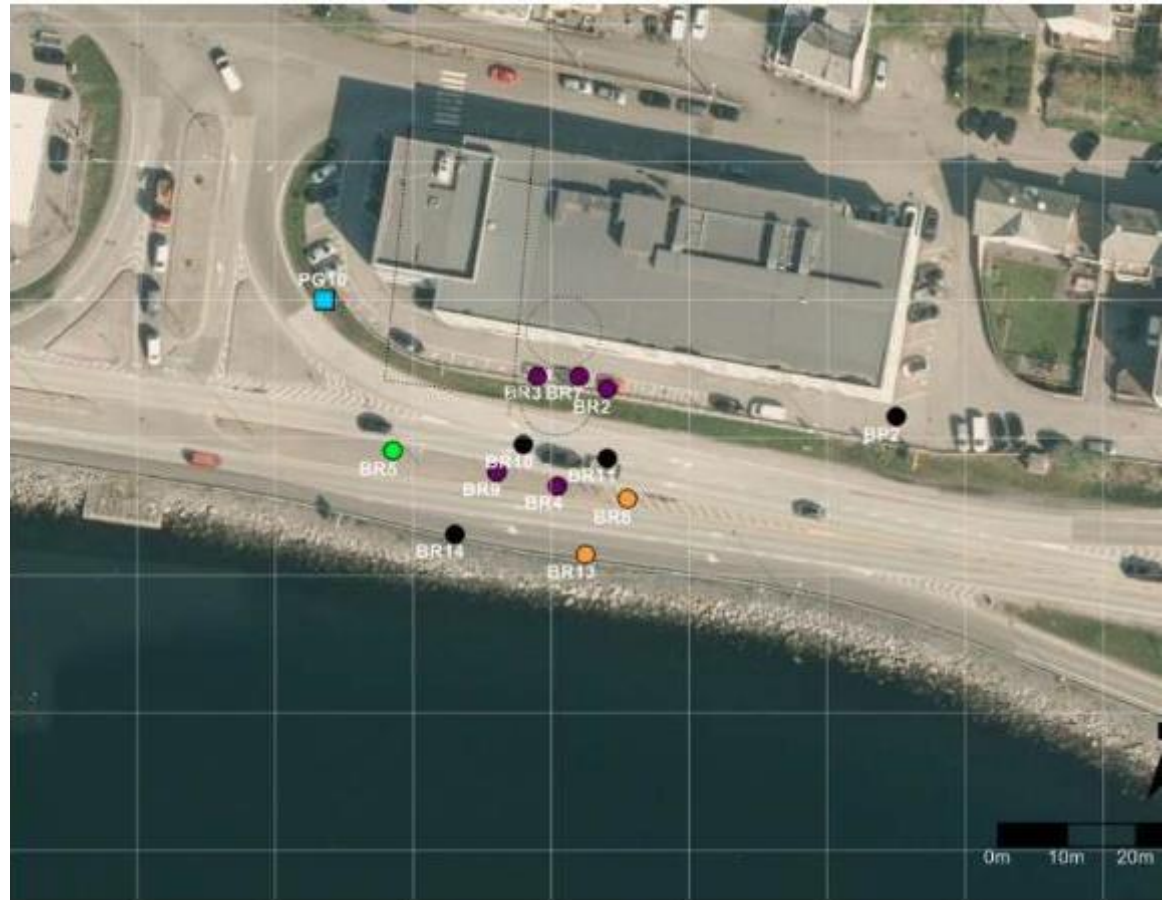
- ▶ Utgraving nord for veg
 - ▶ Kort til fjell (ca 1m)
 - ▶ Få/ingen kabler i grunnen
 - ▶ Kostnadseffektivt med masseutskifting

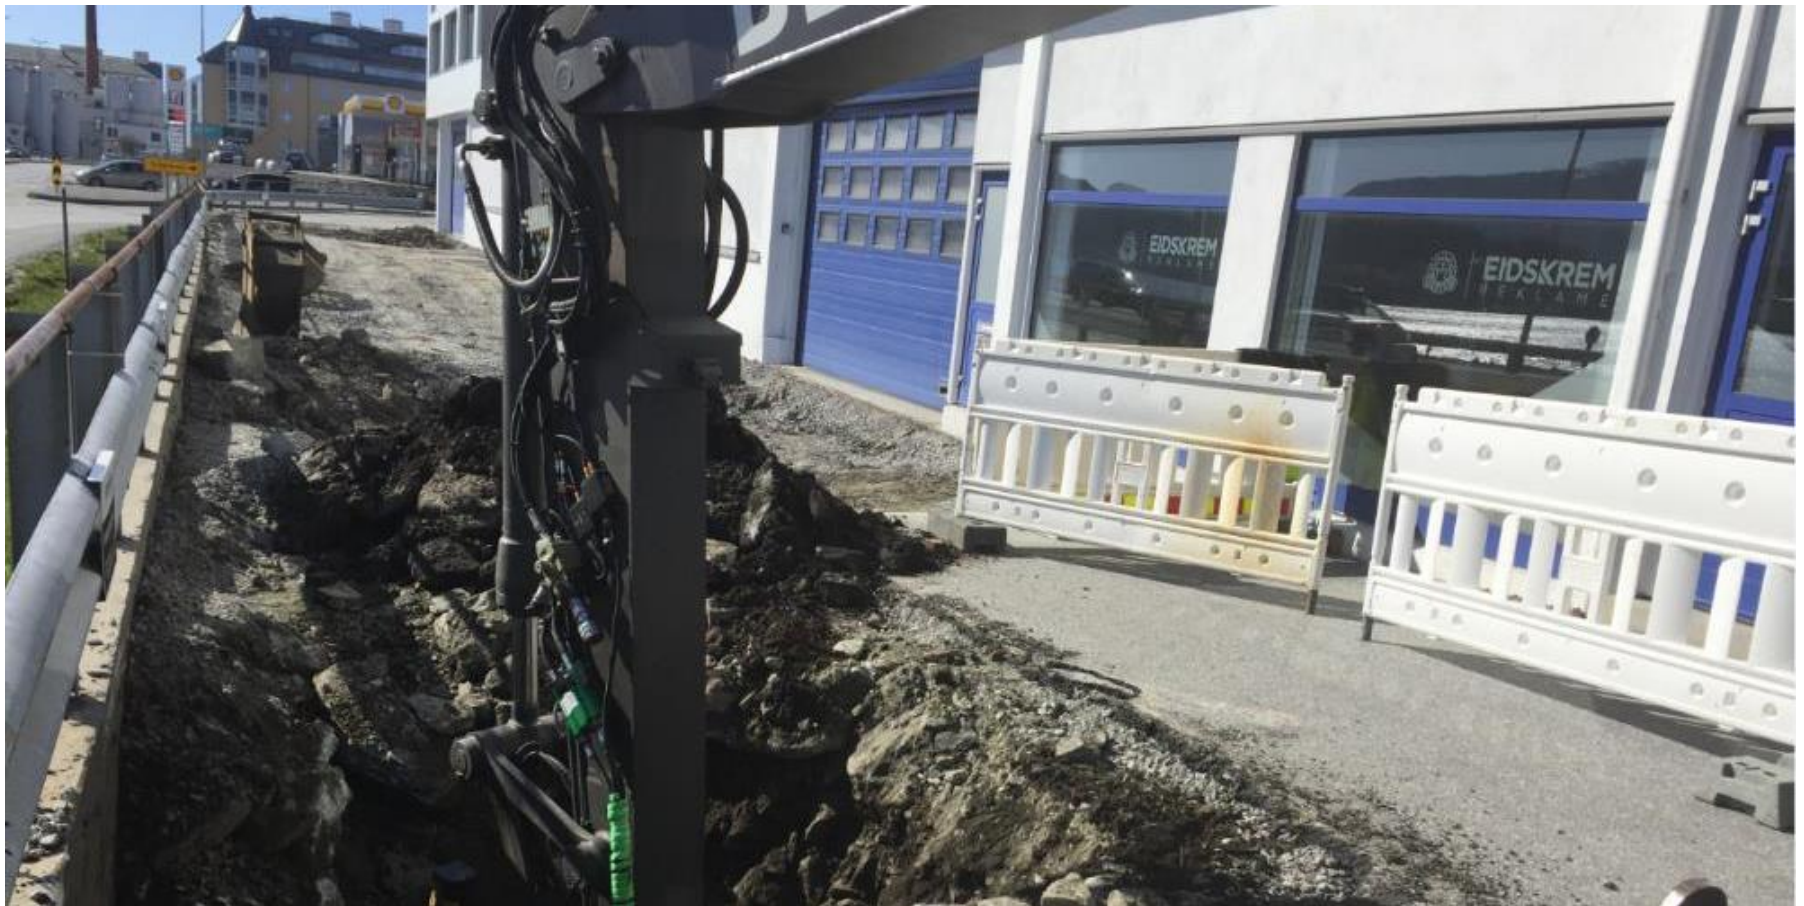
Utgraving - tjæreforurensede masser

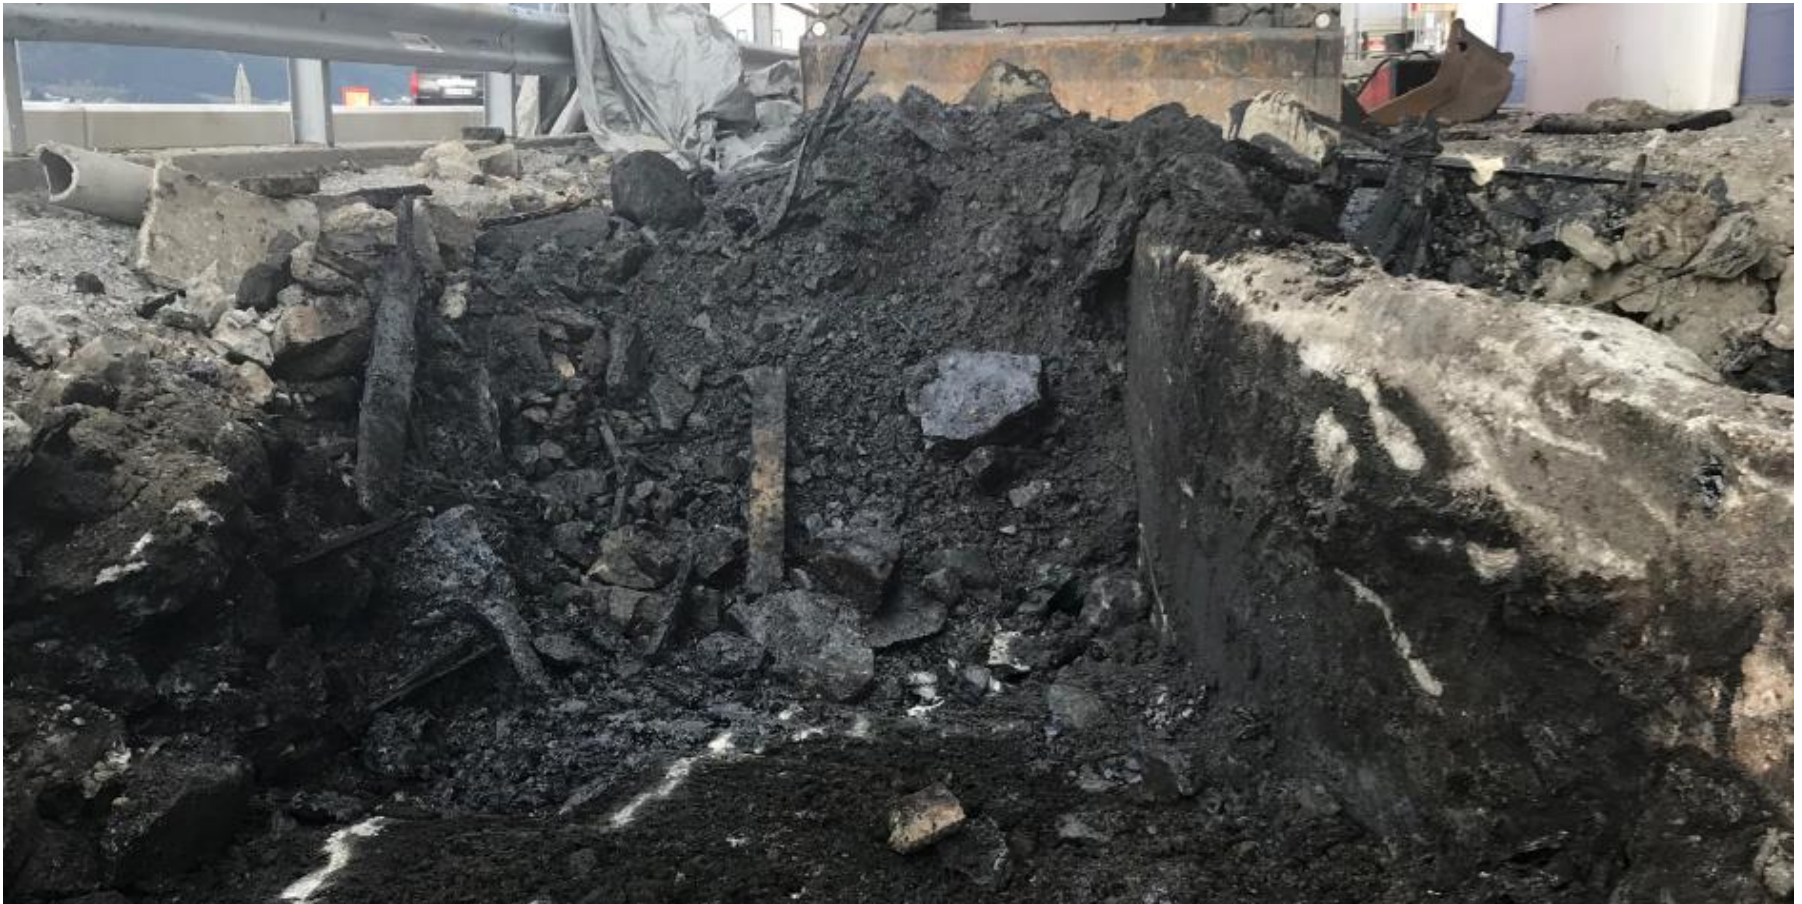
Utgraving - tjæreforurensede masser

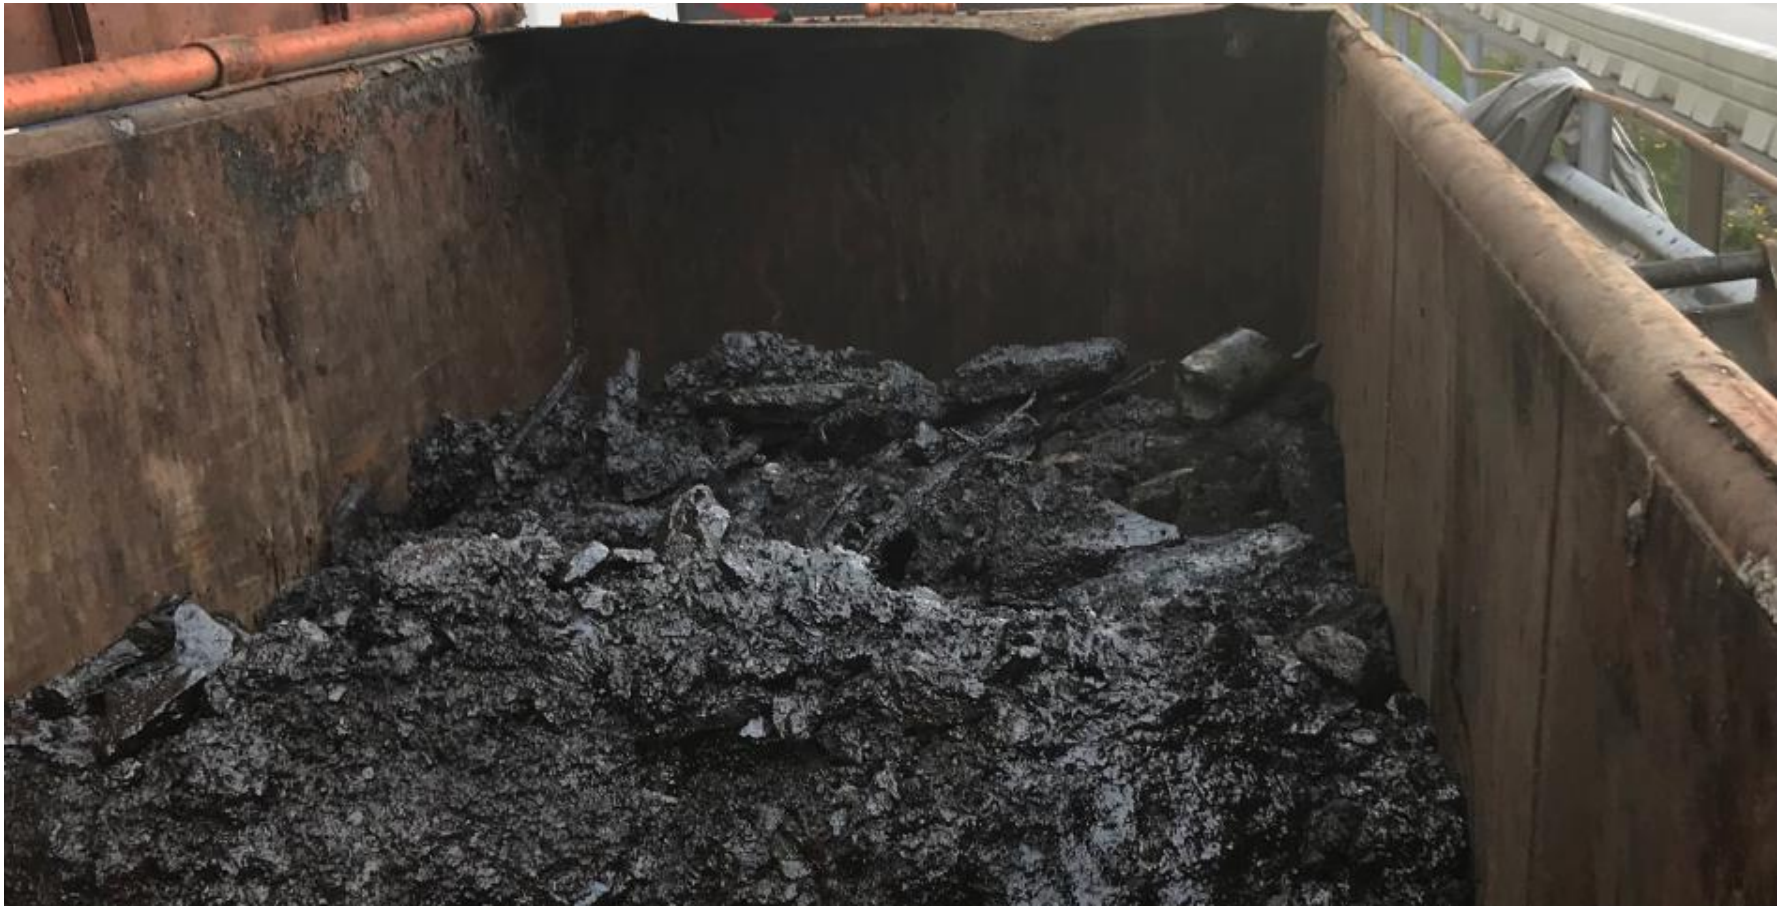
Utgraving - tjæreforurensede masser

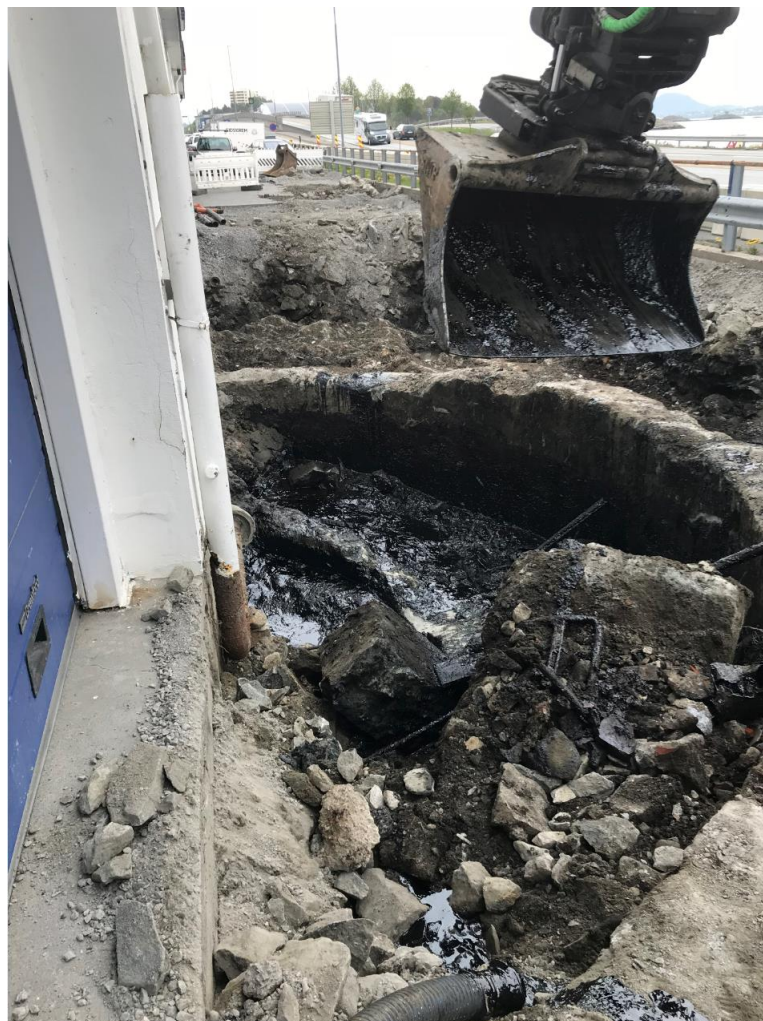
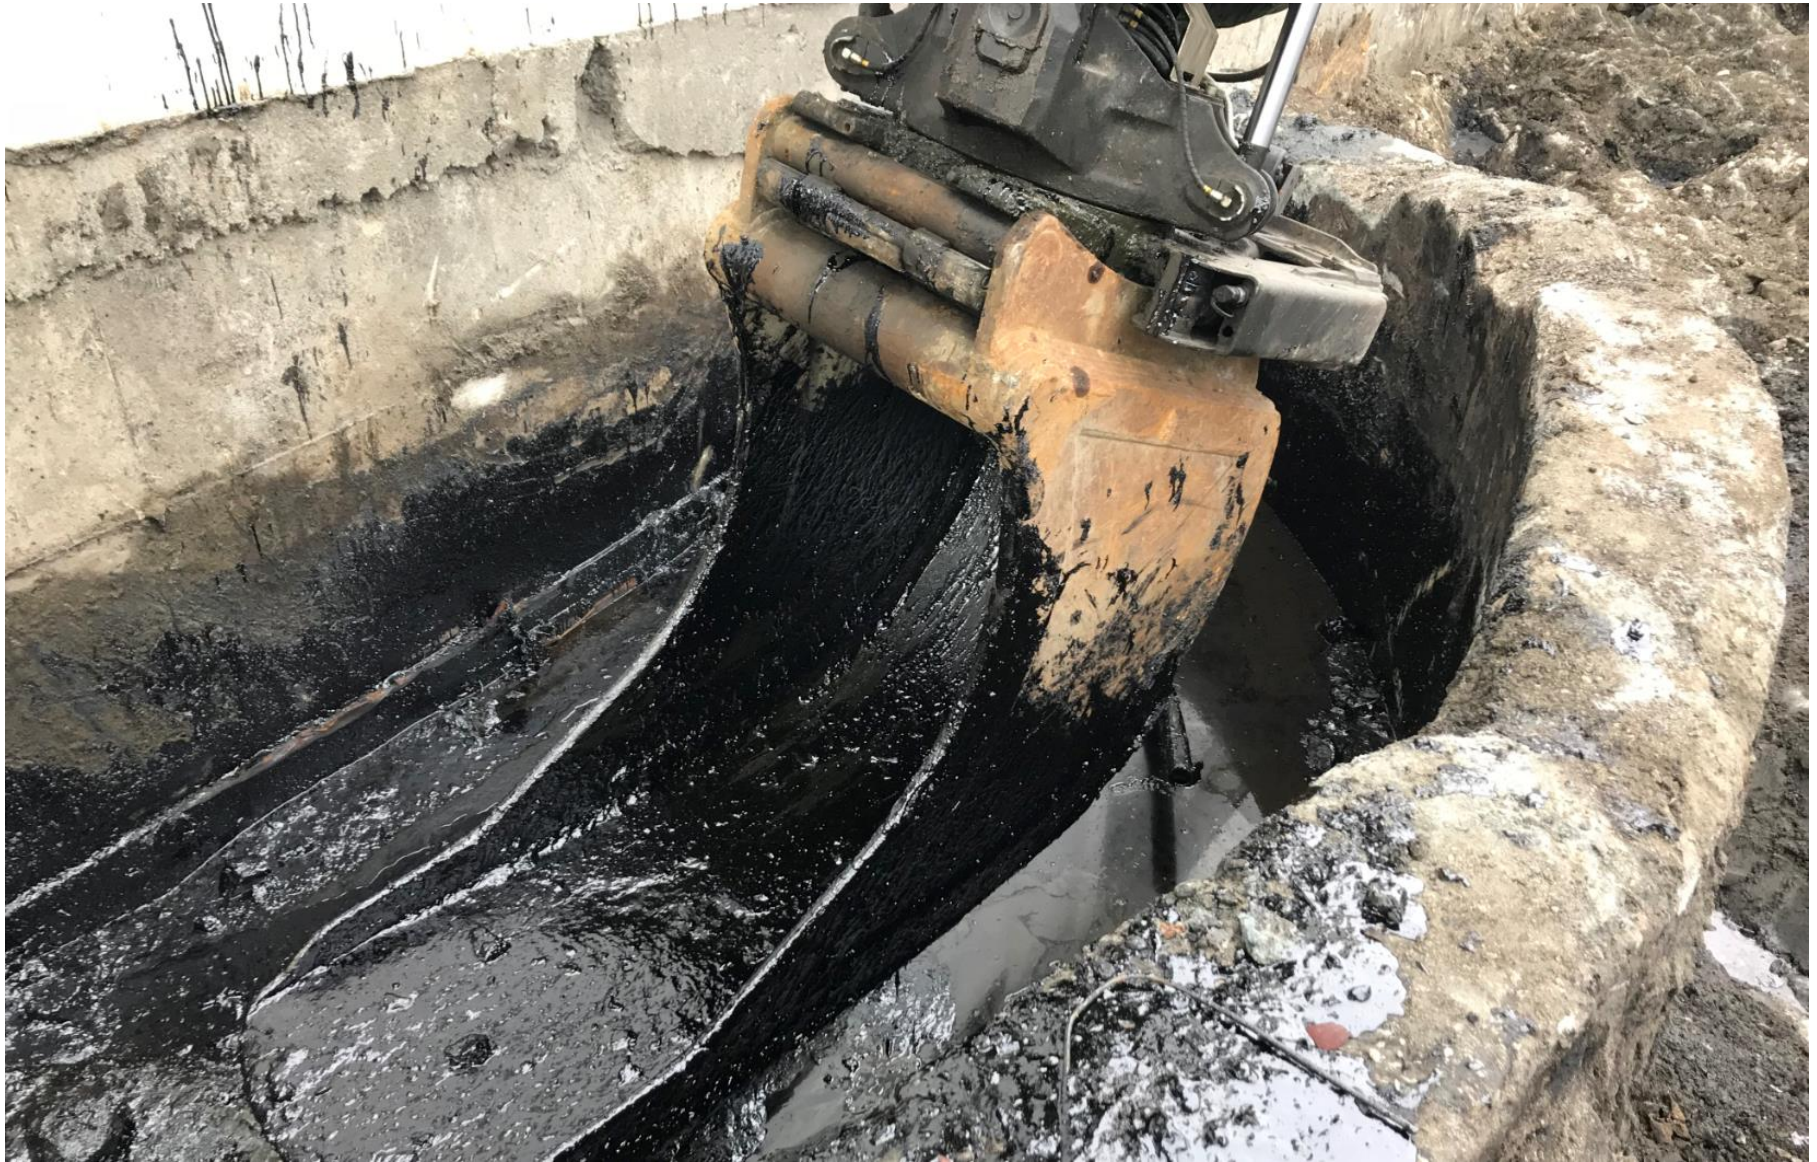
Utgraving - tank

- ▶ Utgravde masser
 - ▶ Etablert barriere langs veien for å hindre rekontaminering av tilbakefylte rene masser
 - ▶ Utside av tjæretank ble tømt og støpt igjen
-
- ▶ Fortsettelse – stor andel tjæreforurensede masser er fjernet. Det ligger fortsatt igjen masser igjen i området, blant annet under veibane.
